## 5. ピンポイント渋滞対策

# 5.1 ピンポイント渋滞対策実施予定箇所「国道11号 徳島本町交差点」

# 5.2 ピンポイント渋滞対策実施予定箇所「国道55号 立江川橋西詰交差点」

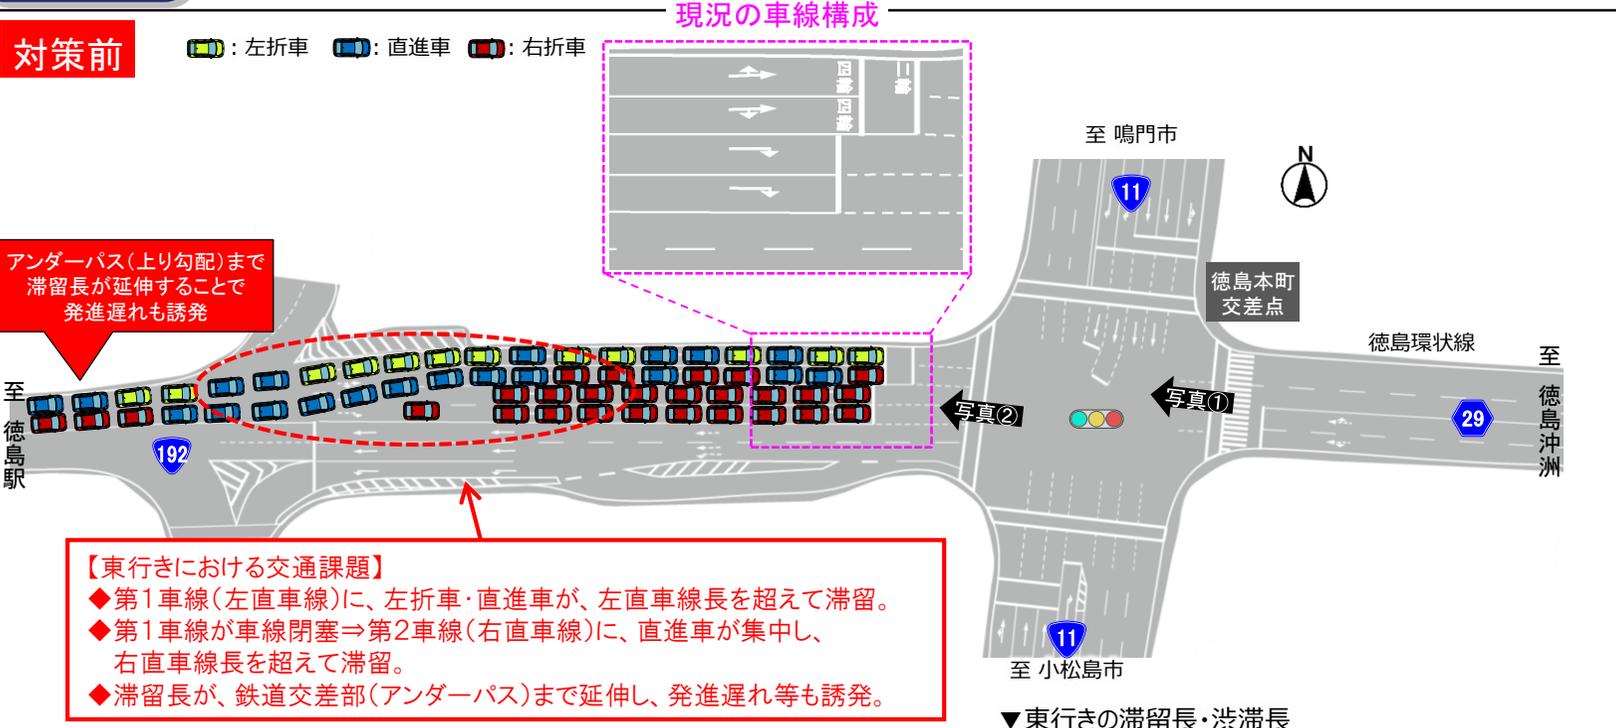
## 説明図

- 国道11号徳島本町交差点東行き(国道192号)の第1車線(左直車線)では、左折車・直進車が、左直車線長を超えて滞留。
- 第1車線が車線閉塞を起こすことにより、第2車線(右直車線)に直進車が集中し、右直車線長を超えて滞留。
- 最大滞留長も約400mにもおよび、徳島本町交差点の西に位置する鉄道交差部(アンダーパス)まで交通が滞留している状況。

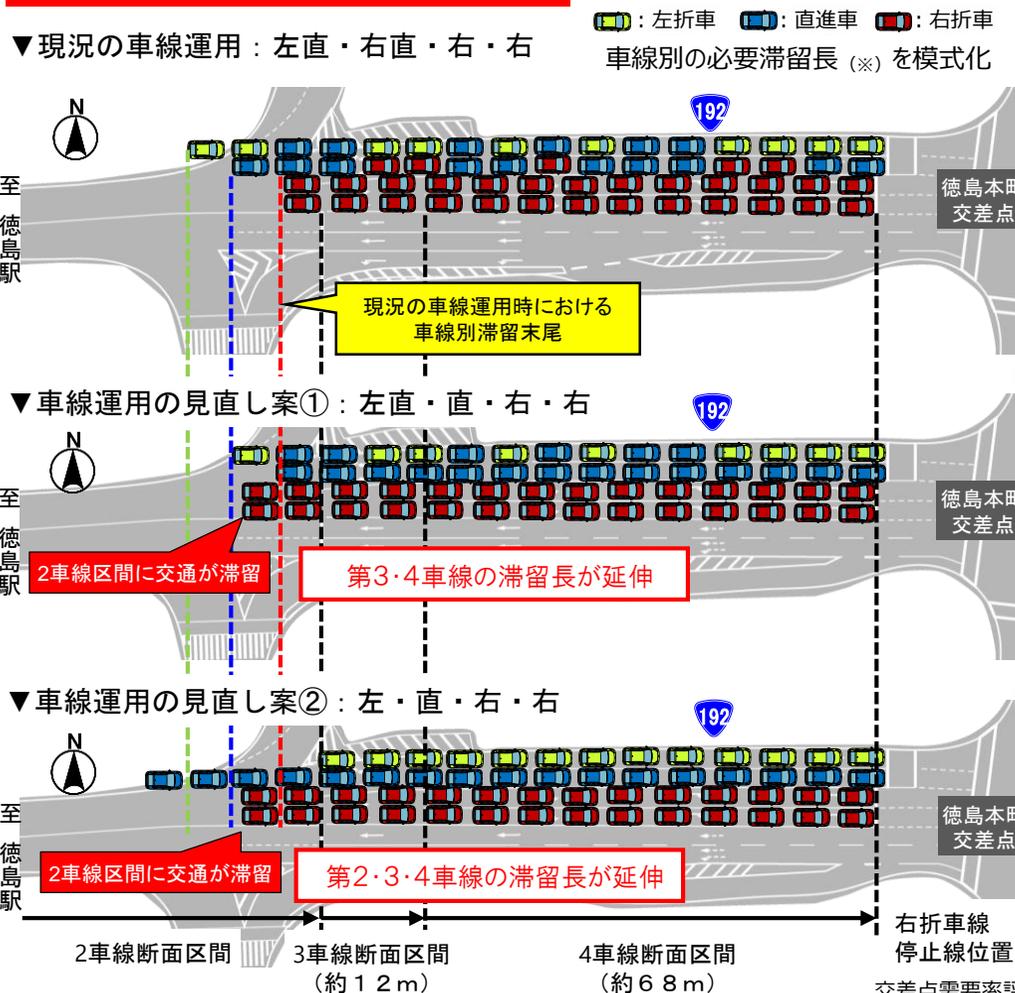
### 対策検討（車線運用の見直し）

○国道11号徳島本町交差点東行きにおけるピンポイント渋滞対策案の一つとして、車線運用の見直し対策を検討。

○現況の右折車線の必要滞留長は約85mであることに対し、車線運用の見直しを実施した場合、右折車線の必要滞留長が約91mに延伸するとともに、見直し案②では、直進車が全て第2車線に流入する車線運用となるため、第2車線の必要滞留長が約99mから約111mに延伸し、対策効果が発現しないことを確認。

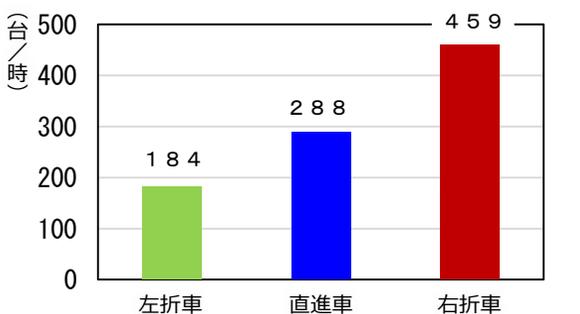
▼必要滞留長(※) 把握に用いたピーク時間交通量

※必要滞留長の算定：交通量や信号サイクルは変更せず、車線運用方法のみ変更し、滞留長を算出。停止線位置についても、現況の停止線位置にて評価を実施。

交差点需要率評価の対象データ：交通量調査結果（令和4年6月23日（木））

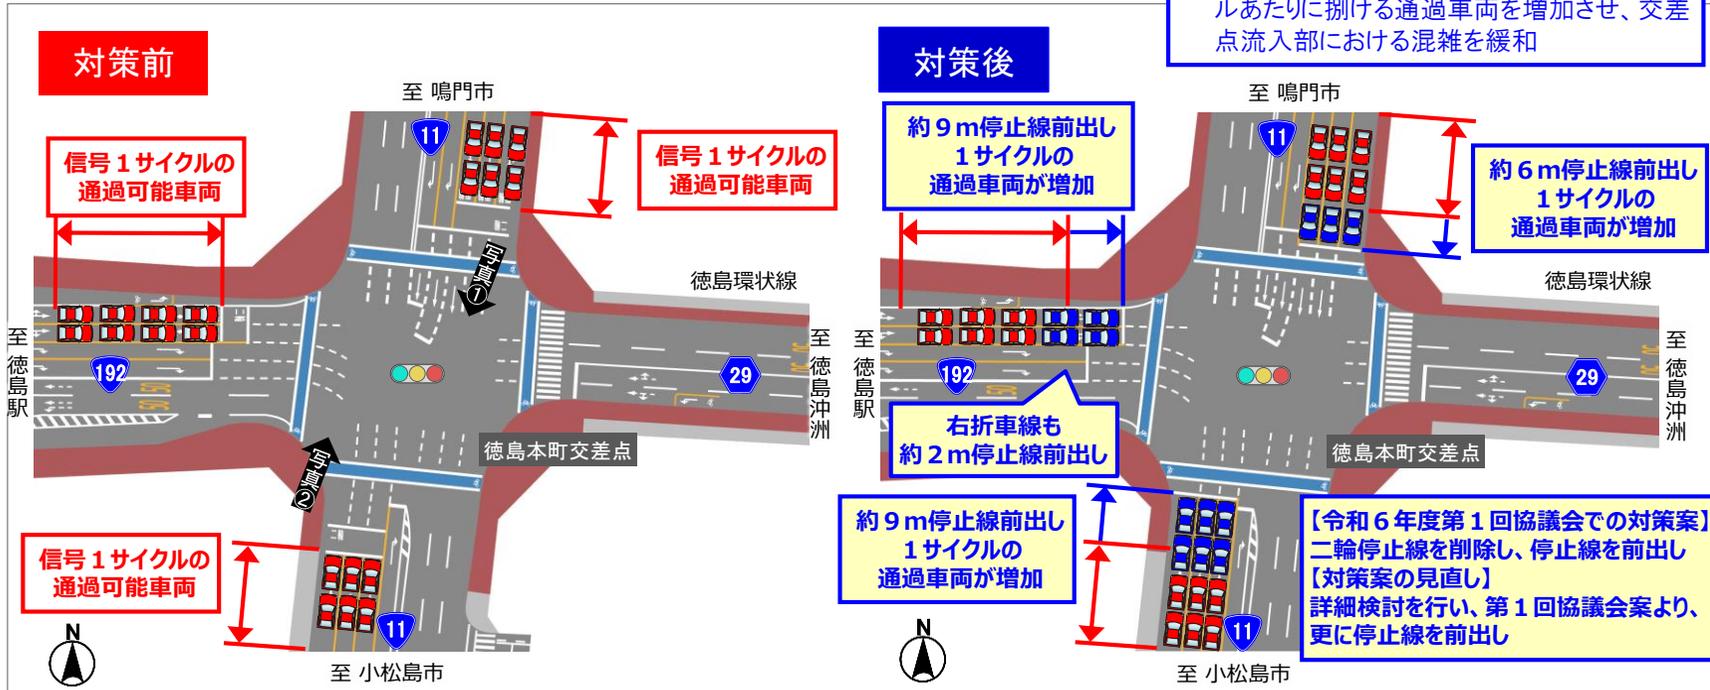
## 説明図

- 国道11号徳島本町交差点東行きでは、車線運用の見直しでは対策効果が発現しないことが想定されるため、停止線の前出し案も検討。
- 令和6年度に、国道192号に加え、南北方向の国道11号の流入部を対象に、**停止線を前出しによる交差点のコンパクト化対策**を実施予定。
- 停止線前出しによるピンポイント対策を実施後、**円滑性や交通状況に関する効果検証**も実施予定。

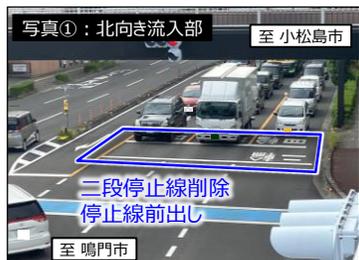
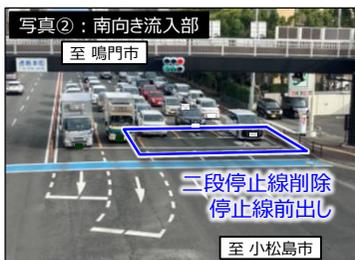
## 交通状況

撮影日：令和5年11月13日（月）8時台

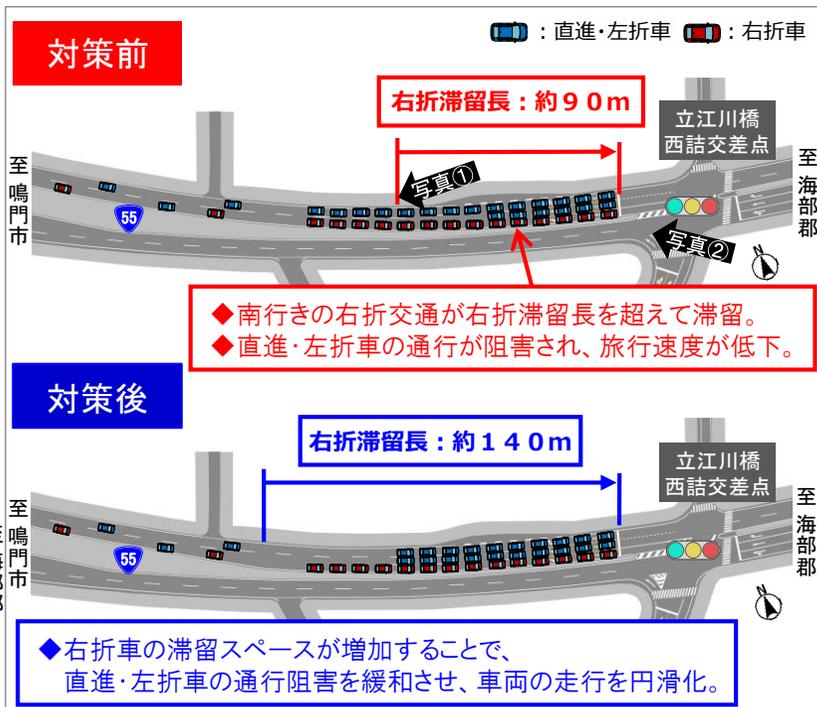
## 説明図

- 国道55号立江川橋西詰交差点(東行き)では、朝ピーク時間帯に交通が集中し、旅行速度が低下している他、右折車線をはみ出す交通混雑が発生。
- また、令和7年度に、徳島南部自動車道 小松島南ICが開通予定であり、国道55号から小松島南ICへアクセスすべく、右折需要が更に高まることを想定。
- 将来的な右折交通需要の増加に対応すべく、**南行きの右折レーンの延伸(約90m⇒約140m)**による**ピンポイント渋滞対策**を、令和7年度に実施予定。

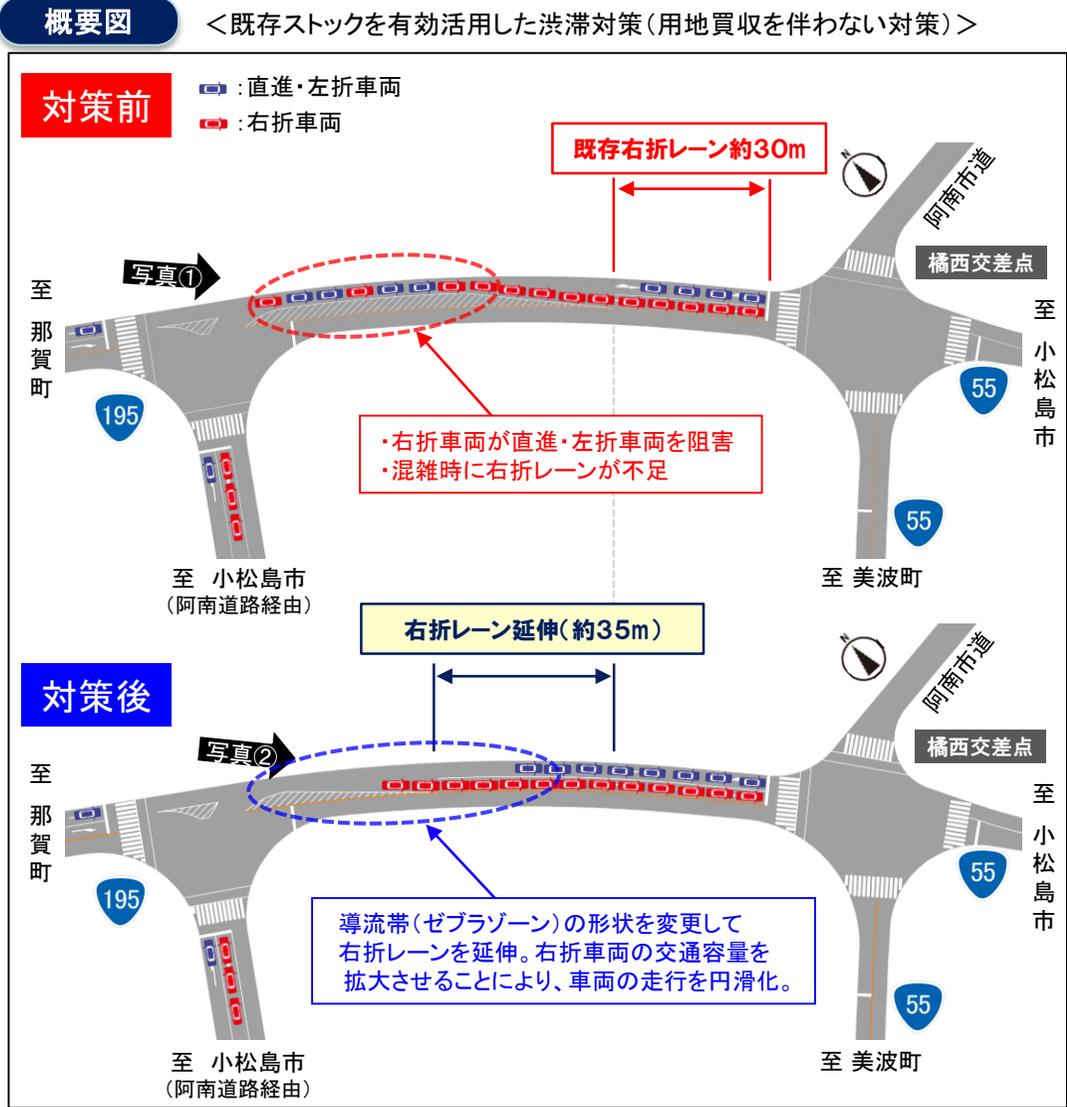
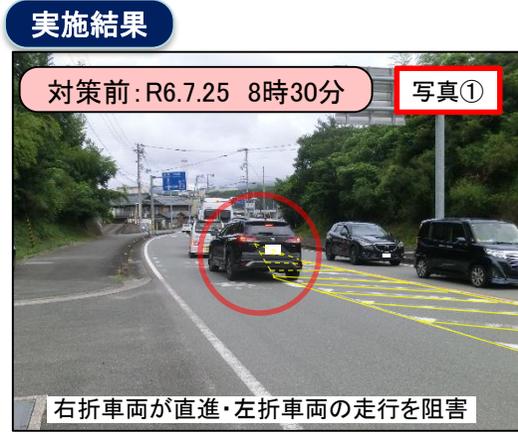
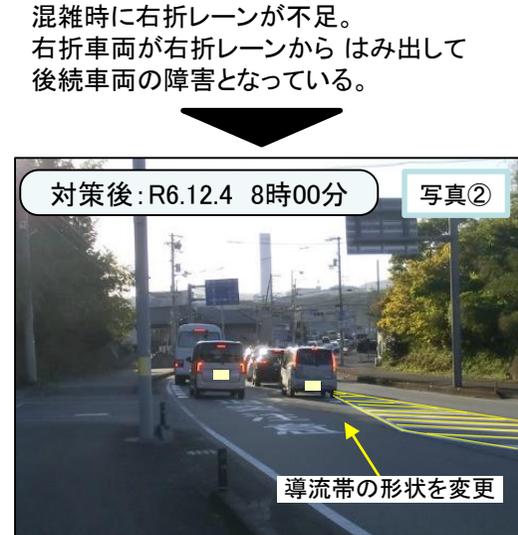
○交差点は阿南市橋町に位置し、国道55号の「現道」と「阿南道路」の合流地点となっており、朝夕には交通が集中し渋滞が発生している。  
 ○令和6年8月、交差点の北側において、導流帯の形状変更により**右折レーンを約35m延伸する対策**を実施し、交差点の処理能力を向上させるとともに、交差点通行車両の走行の円滑化を図った。

右折レーンの不足を解消。赤信号で停車している右折車両は、1回の青信号により全て通行できている。

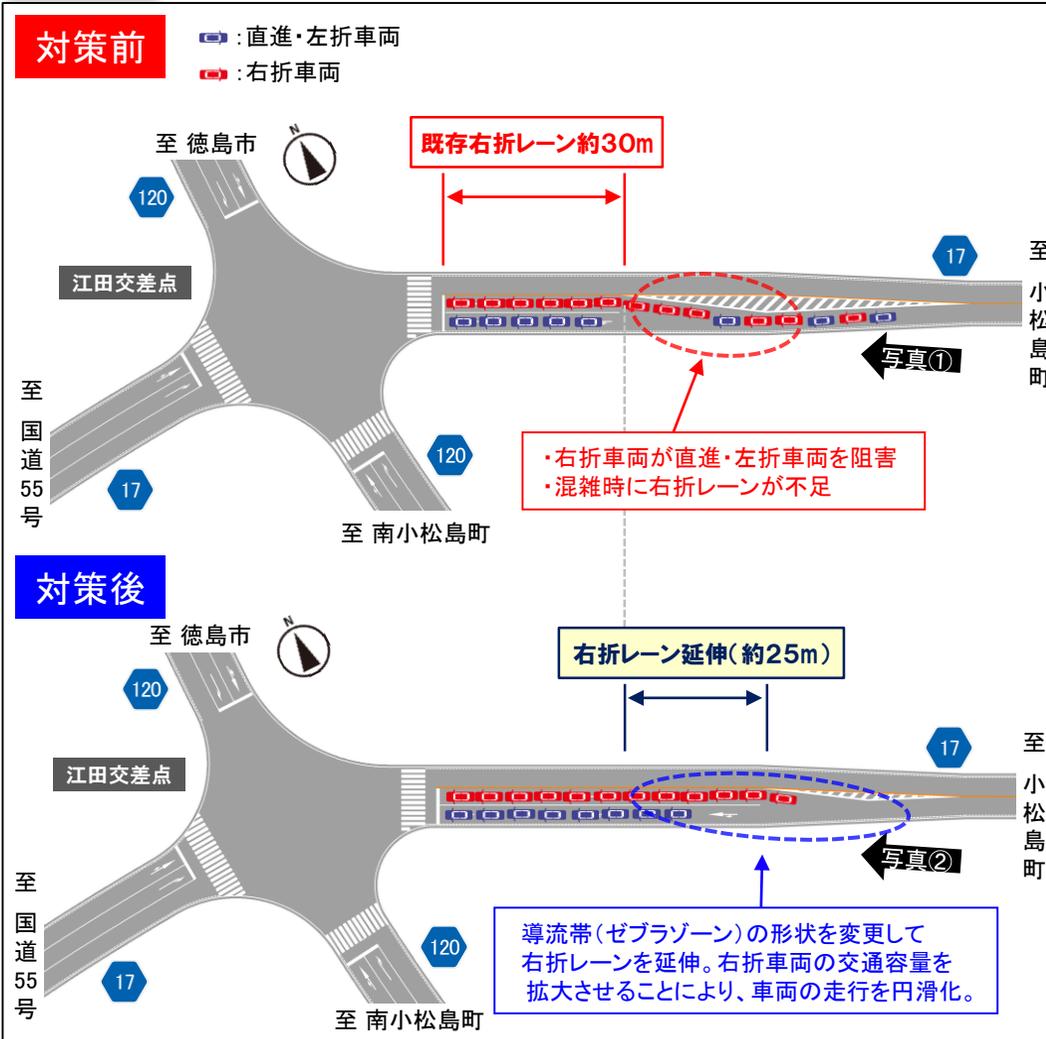
## 概要図

- 交差点は小松島市江田町に位置し、国道55号と小松島市街地をつなぐ箇所となっており、朝夕には交通が集中し渋滞が発生している。
- 交差点の西側には、供用が予定されている徳島南部自動車道の小松島ICがあり、今後交通量の増加が想定される。
- 令和6年9月、交差点の東側において、導流帯の形状変更により**右折レーンを約25m延伸する対策**を実施し、交差点の処理能力を向上させるとともに、交差点通行車両の走行の円滑化を図った。

<既存ストックを有効活用した渋滞対策(用地買収を伴わない対策)>

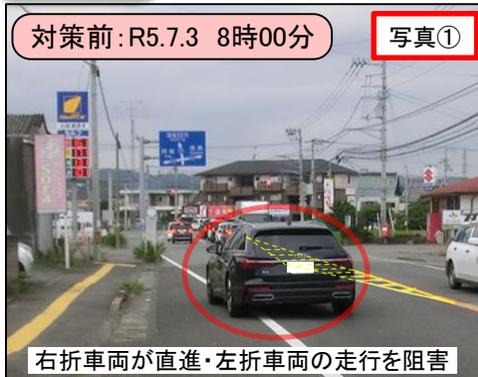
混雑時に右折レーンが不足。右折車両が右折レーンからはみ出して後続車両の障害となっている。

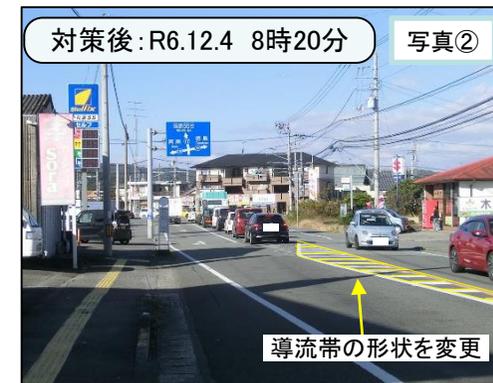
右折レーンの不足を解消。赤信号で停車している右折車両は、1回の青信号により全て通行できている。
