2. 吉野川の現状と課題

2-1 治水の現状と課題

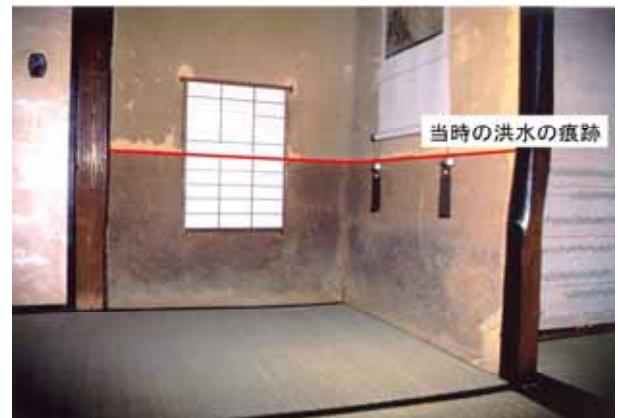
蔵珠院に残されている慶応2年8月
「寅の水」洪水の痕跡（徳島市国府町）

このうち、「寅の水」では、徳島市国府町にある蔵珠院の過去帳に、この水害により死亡した檀家の人々に関する記述が残り、また内壁には「座上二尺」の高さに洪水の痕跡がくっきり残されている。この痕跡は寺の周囲の畠から約3mの高さにあたり、これらの資料は水害のすさまじさを物語っている。

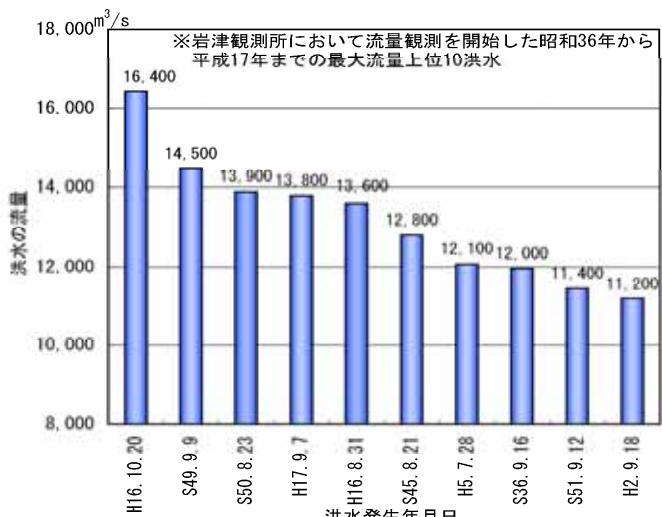
図 - 2.1.1 岩津観測所における主な洪水の流量

近年では、平成16年8月から10月の期間に連続して洪水が発生し、特に平成16年10月の洪水では基準地点岩津において戦後最大流量が観測され、池田から岩津の間にある無堤地区で外水氾濫が発生するとともに各所で内水氾濫による被害が多発した。

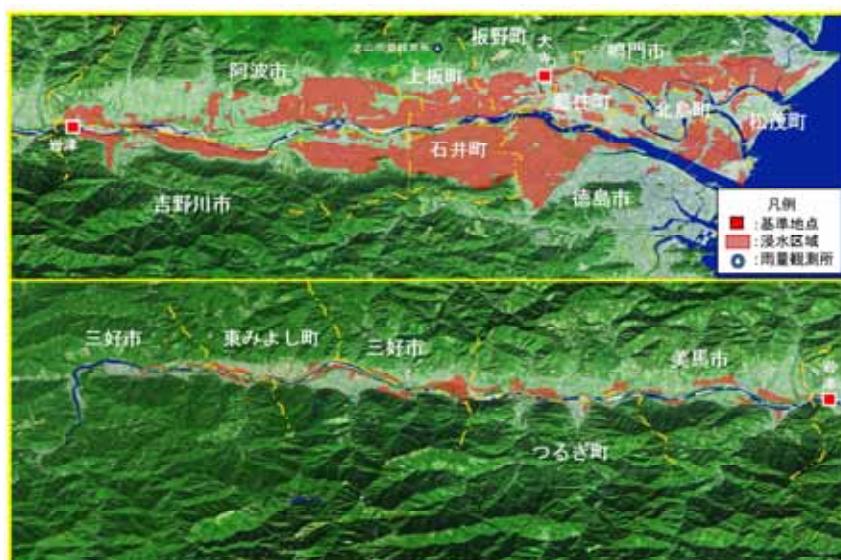
浸水実績(平成16年10月洪水)

この洪水は、池田から岩津間等の無堤地区で外水氾濫による被害、飯尾川、城の谷川等で内水氾濫被害を引き起こし、浸水面積7,645ha、床上浸水745戸、床下浸水1,975戸と甚大な被害が発生しました。また、旧吉野川流域でも浸水面積3,120ha、床上浸水139戸、床下浸水457戸の被害となりました。

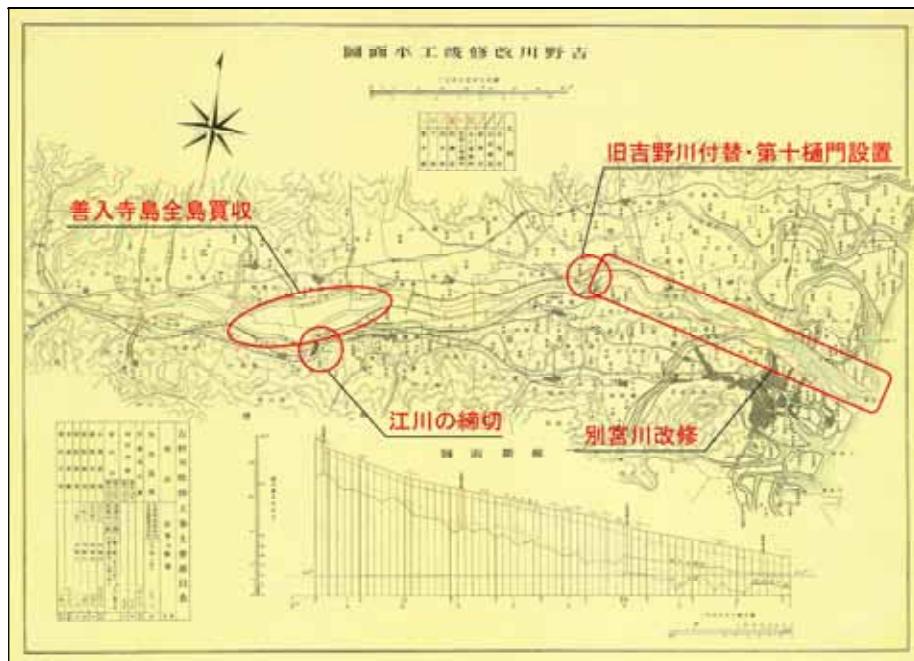
図 - 2.1.3 第一期改修工事竣工平面図(昭和2年)

明治40年から約20年の歳月をかけ、用地買収約1,140haと多大な家屋移転を要した大事業である第一期改修工事は昭和2年に竣工し、これによって、岩津から河口に至る約40kmの吉野川下流部の堤防が概成し、吉野川の河道がほぼ現在の姿となった。第一期改修工事は吉野川流域に今日の発展をもたらした根幹的治水事業であったといえる。

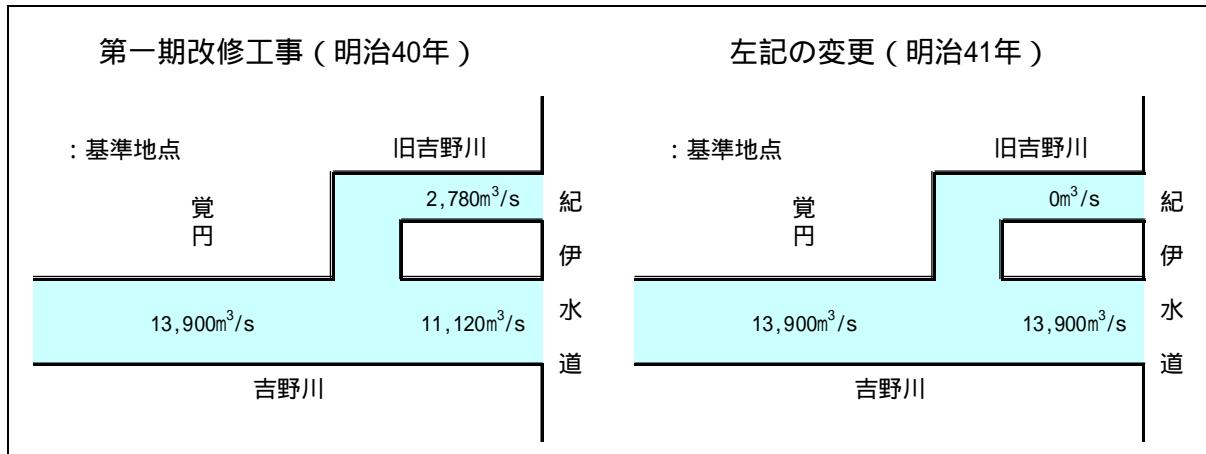
図 - 2.1.4 第一期改修工事の流量配分図(明治40年、41年)

計画高水流量は、既往最大洪水である明治30年9月洪水における実測水位から推定した最大流量 $13,900\text{m}^3/\text{s}$ に決定した。このうち $1/5$ を旧吉野川に、 $4/5$ を吉野川本川に分流することとしたが、翌年には計画高水流量の全量を吉野川本川に流下させる計画に変更した。

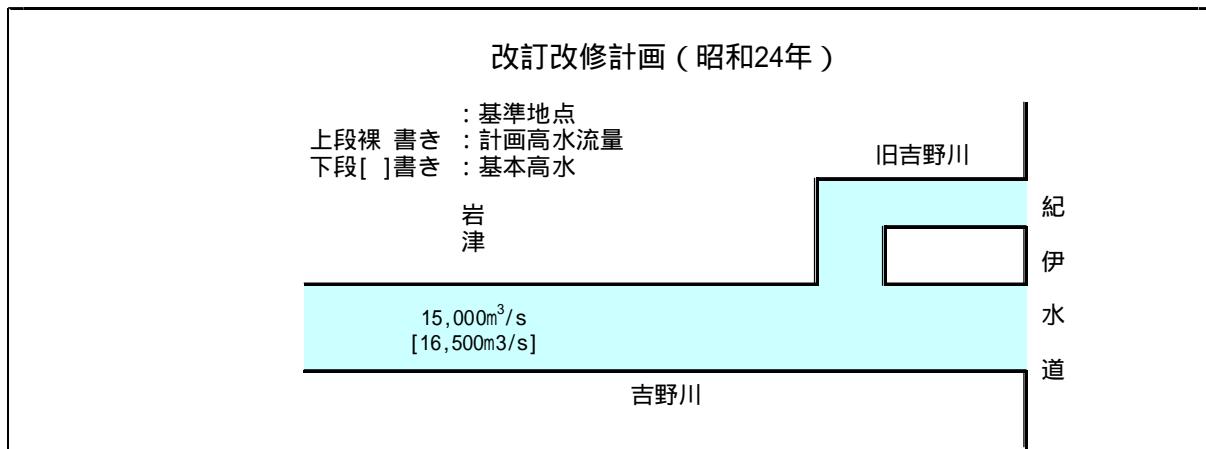
図 - 2.1.5 改訂改修計画の流量配分図(昭和24年)

このため、昭和22年より既設堤防の補強・修補、主として漏水対策を実施するほか、護岸・水制等の低水路維持を行う修補工事に着手したが、さらに、昭和24年には第一期改修工事で残された課題に対処するため、既往最大流量を記録した昭和20年9月洪水をもとに、岩津から河口に至る区間の計画高水流量を $15,000\text{m}^3/\text{s}$ とする改定改修計画を策定し、第二期改修工事に着手した。

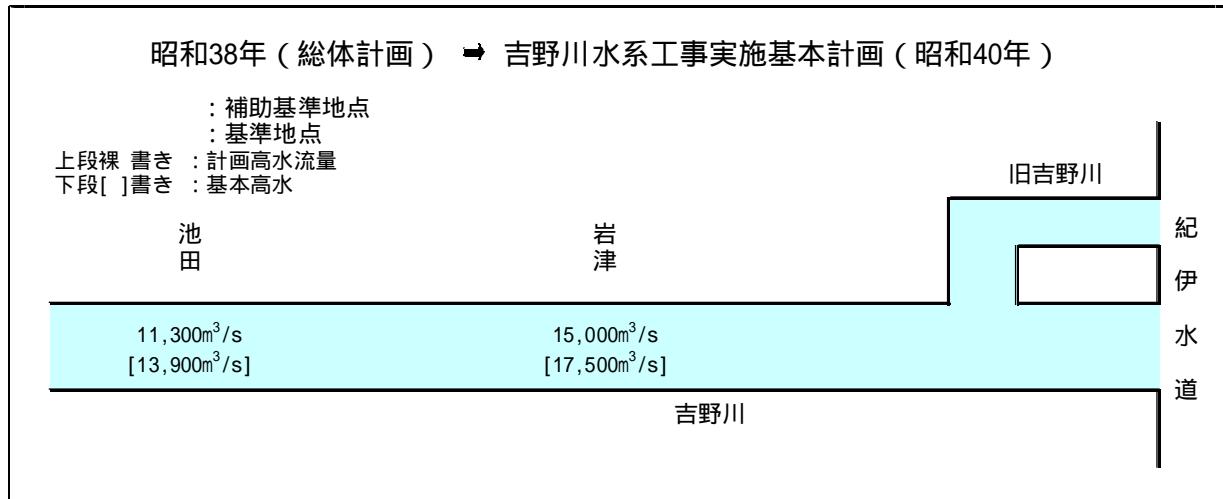
図 - 2.1.6 改修総体計画の流量配分図(昭和40年)

この計画では、吉野川の治水計画規模を年超過確率で1/80と決定し、基準地点岩津での確率流量 $17,000\text{m}^3/\text{s}$ に流域の開発を考慮して $500\text{m}^3/\text{s}$ の余裕を見込み、基本高水のピーク流量を $17,500\text{m}^3/\text{s}$ とし、このうち $2,500\text{m}^3/\text{s}$ を早明浦ダムと柳瀬ダムによって調節することを前提に、計画高水流量を、池田で $11,300\text{m}^3/\text{s}$ 、岩津から河口に至る区間は、従来のとおり $15,000\text{m}^3/\text{s}$ とした。この計画により、昭和40年度より早明浦ダムの建設に着手することになり、同年4月から池田～岩津間約38kmの無堤部の改修に着手した。

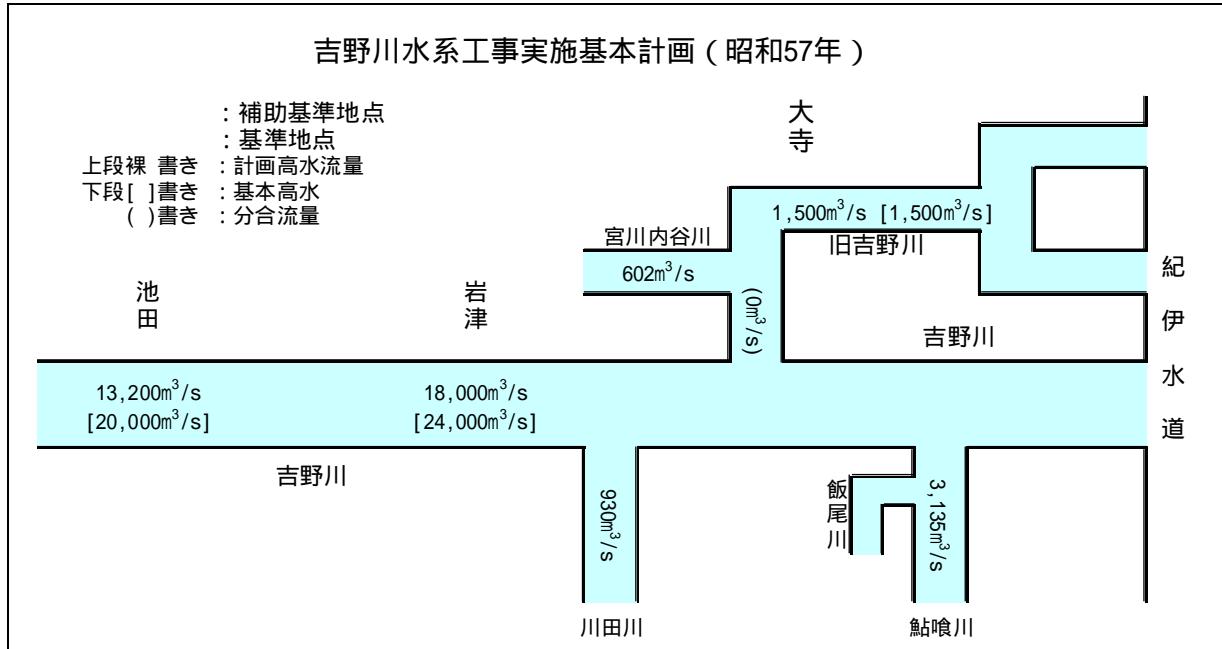
図 - 2.1.7 吉野川水系工事実施基本計画の計画高水流量図(昭和57年)

昭和40年の工事実施基本計画策定後も、昭和45年、49年、50年、51年に計画規模を超える洪水、またはこれに匹敵する洪水があり、重大な被害が発生した。そこで、昭和57年に工事実施基本計画を改定し、計画規模としては、基準地点岩津で1/150とした。基準地点岩津での基本高水のピーク流量は $24,000\text{m}^3/\text{s}$ とし、これを既設5ダムを含む上流ダム群で洪水調節することにより、池田地点での計画高水流量を $13,200\text{m}^3/\text{s}$ 、

基準地点岩津での計画高水流量を $18,000\text{m}^3/\text{s}$ とした。

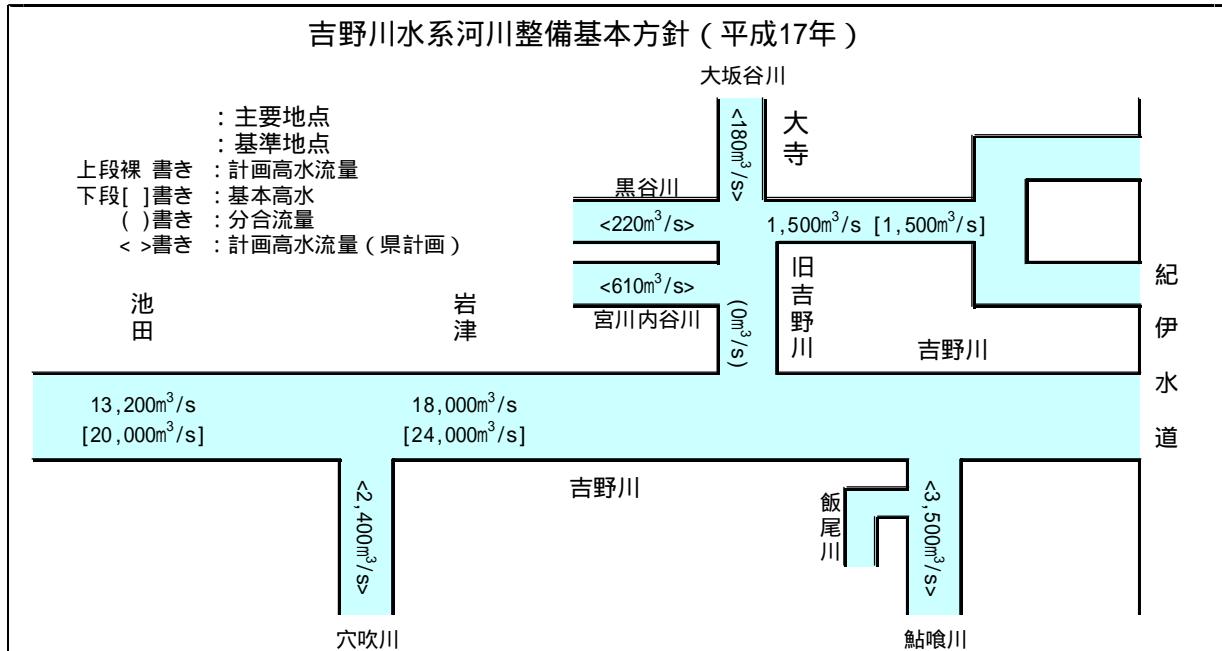
図 - 2.1.8 吉野川水系河川整備基本方針の計画高水流量図(平成17年)

基本高水のピーク流量は、昭和29年9月洪水、同49年9月洪水、同51年9月洪水、平成16年10月洪水等の既往洪水について検討した結果、基準地点岩津において $24,000\text{m}^3/\text{s}$ とし、このうち既存ダム及び流域内の洪水調節施設により $6,000\text{m}^3/\text{s}$ を調節して、河道への配分流量を $18,000\text{m}^3/\text{s}$ とした。

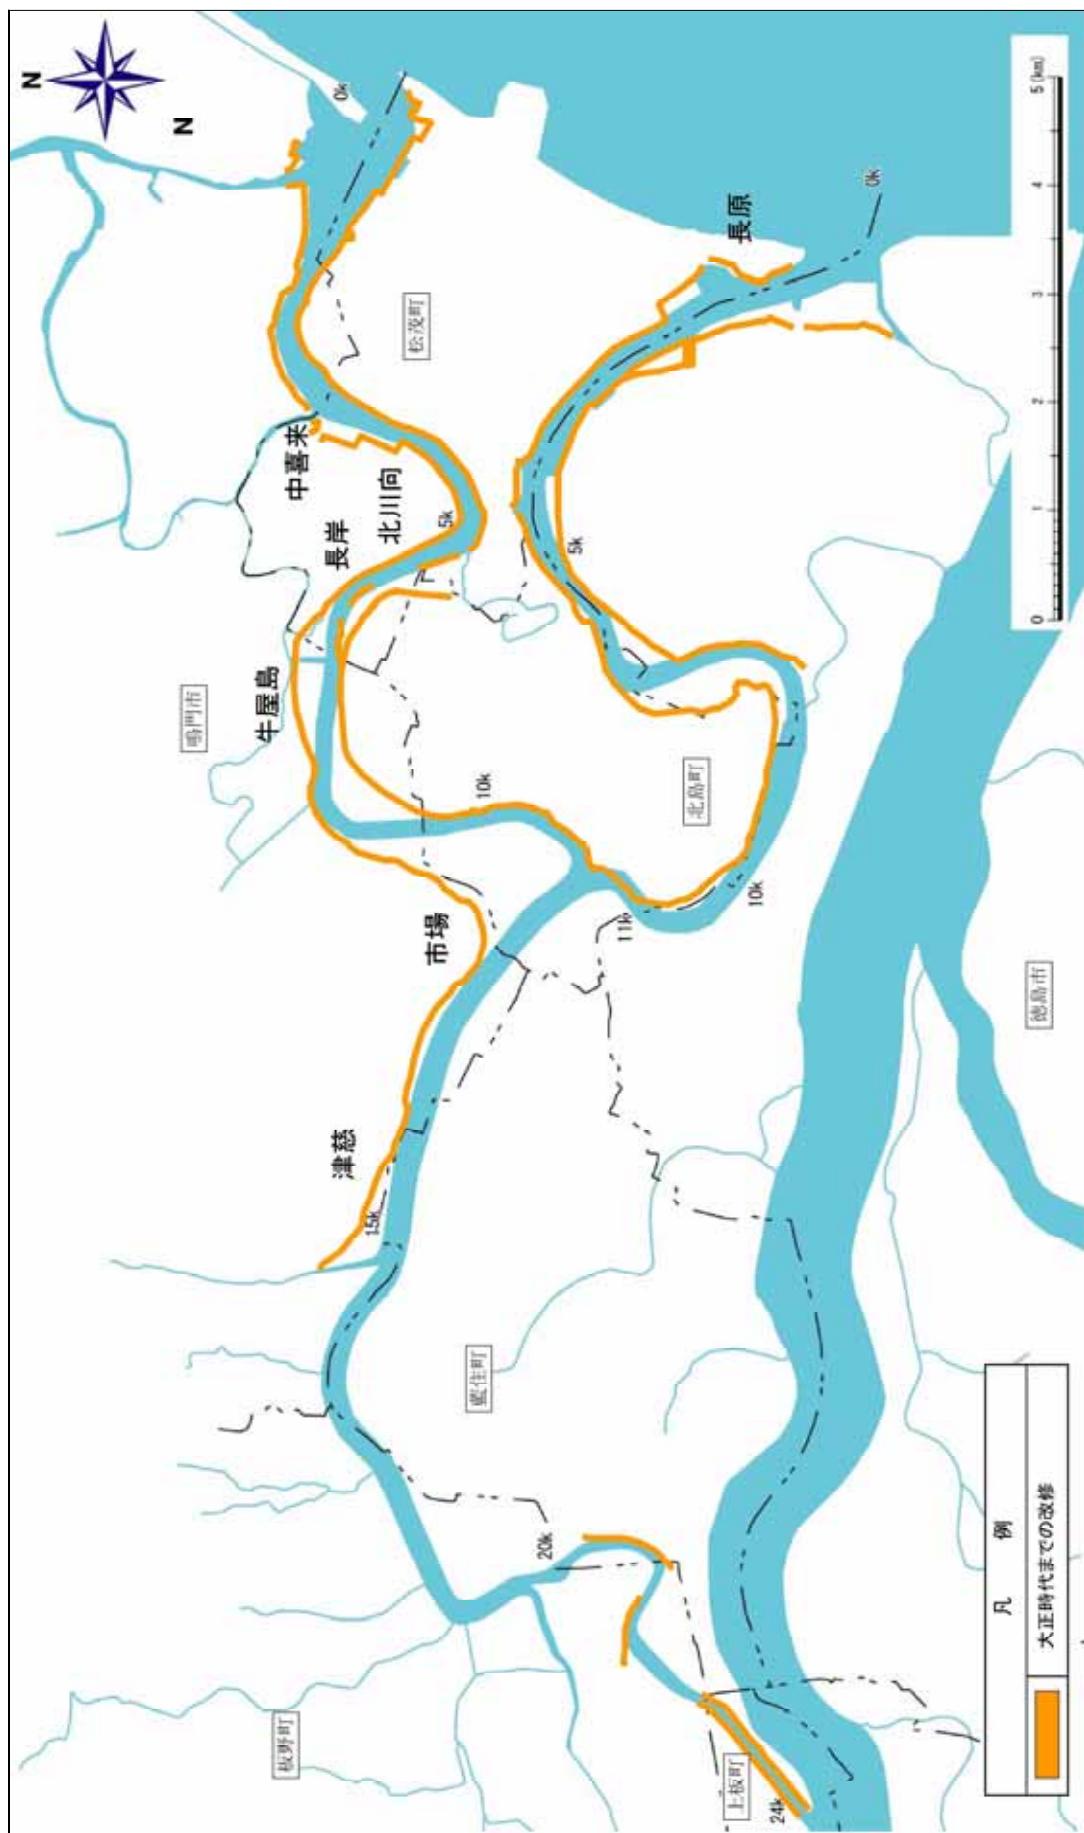
図-2.1.9 大正時代までの旧吉野川の堤防状況

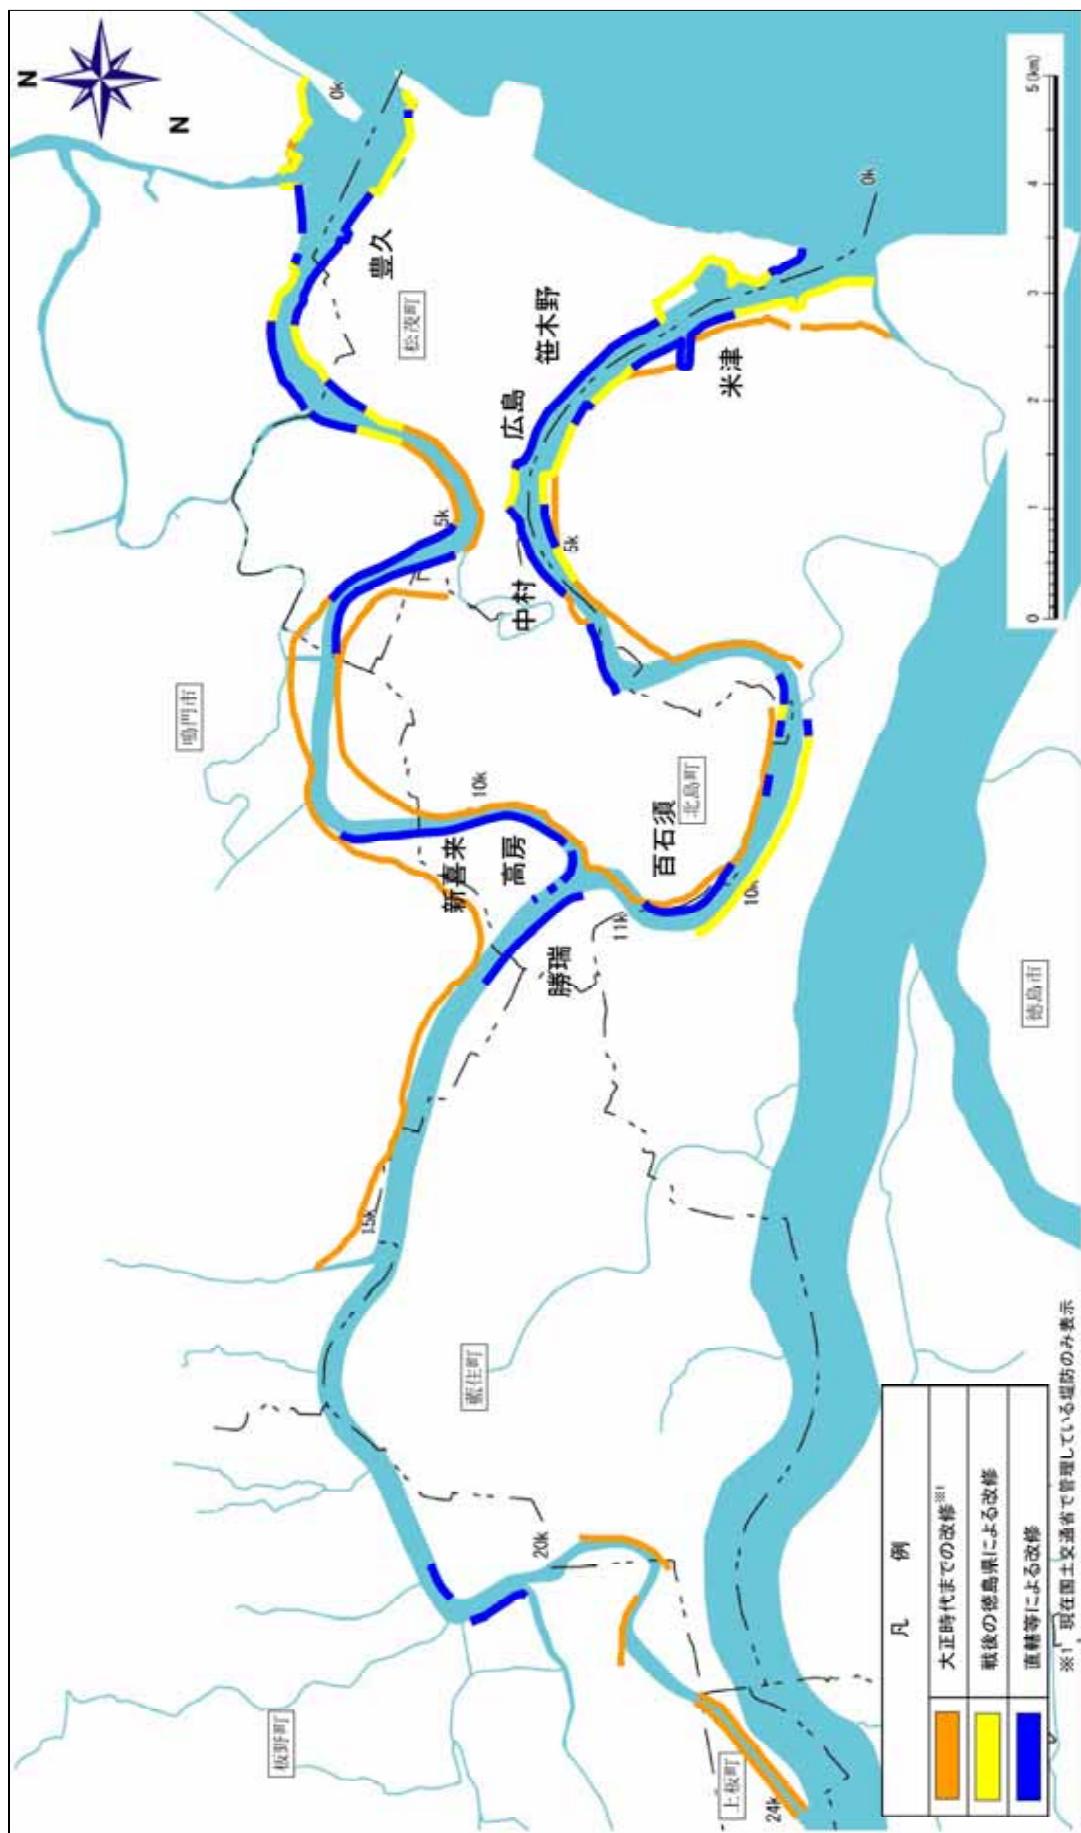
図-2.1.10 旧吉野川・今切川の堤防整備状況

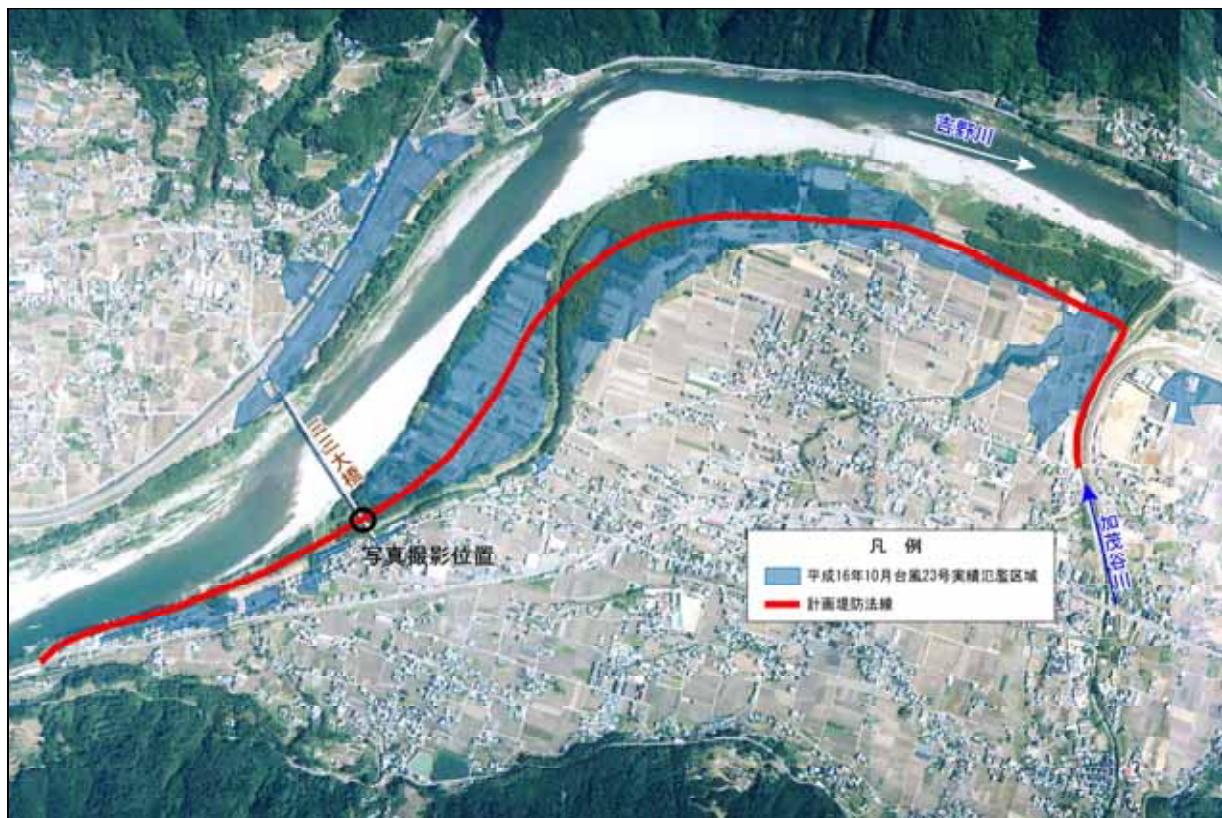
図 - 2.1.11 平成16年10月台風23号実績氾濫区域(東みよし町三加茂)

この内、岩津下流（岩津～河口）の堤防整備率は98%程度に達し、阿波市^{かつみょう}勝命地区を除き、堤防は概成しているものの、上流（池田～岩津）の堤防整備率は69%程度であり、いまだ約14kmが無堤の状況にある。無堤地区では、外水氾濫による大規模な浸水被害の発生が危惧されており、平成16年10月の台風23号来襲時には、無堤地区で甚大な浸水被害が発生した。このため、早期に堤防の整備を促進し、無堤地区の解消を図ることが急務となっている。

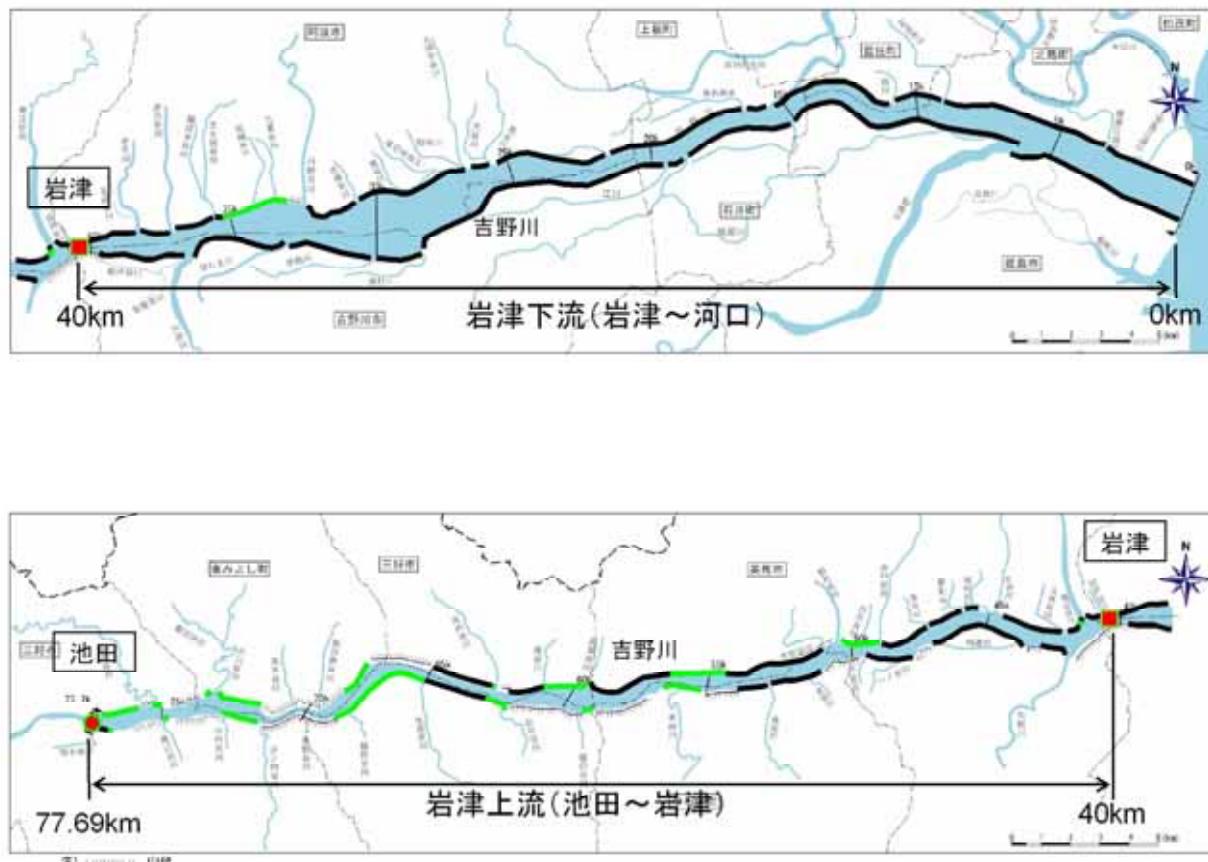
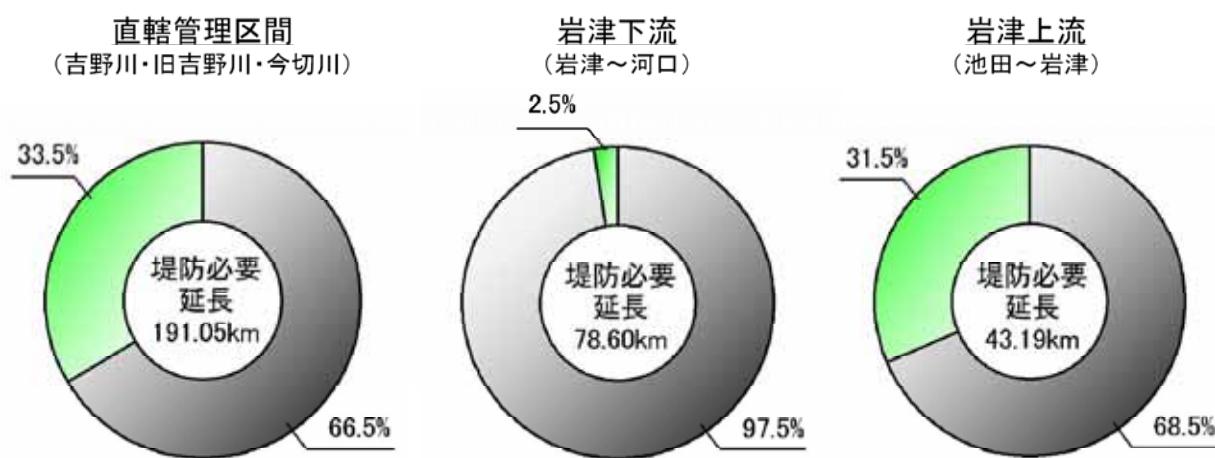
凡 例	
	堤防整備済区間
	堤防未整備区間
※堤防整備済区間とは、完成堤防とHWL以上の暫定堤防がある区間である。

図 - 2.1.12 堤防整備状況(平成18年3月末現在)

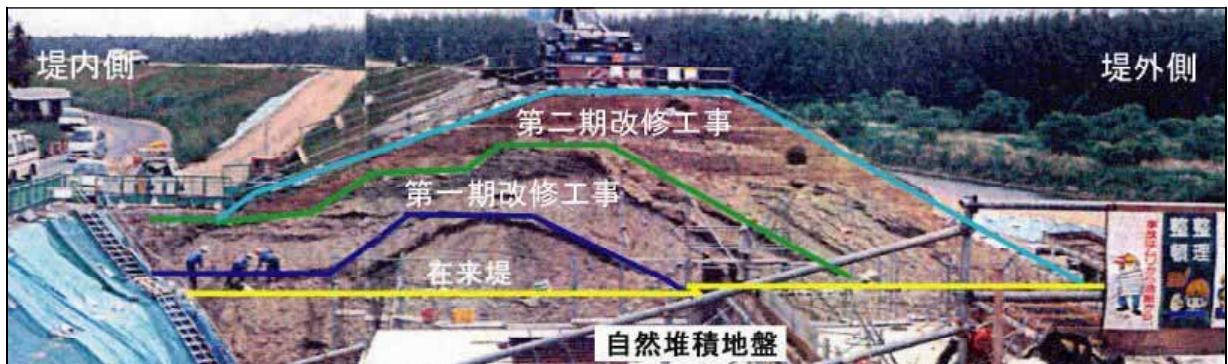
図 - 2.1.13 複雑な堤防断面の構造(阿波市市場 鶯谷樋門)

この区間の堤防で漏水が頻発する理由としては、嵩上げ・拡幅が繰り返された複雑な構造であること、古い時代の施工では盛土材料として水を通しやすい河床の土砂が用いられていたことや、堤防が旧河道上に造られたものも多いことなどが挙げられる。今後の出水においても同様に堤防漏水が発生し、堤防が危険な状態となることが懸念される。したがって、破堤等による激甚な被害の防止に向け計画的に対応を図る必要がある。

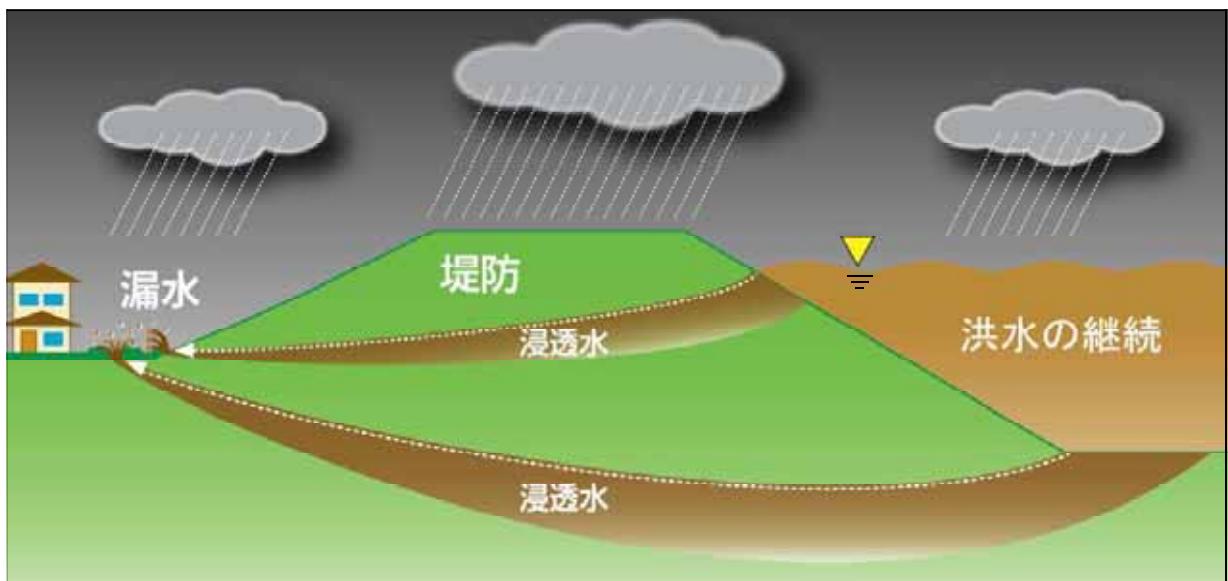
漏水：洪水時に生じる現象で、河川水の堤防への浸透によるものと、基礎地盤の浸透による場合がある。河川水位が高く、その水位の継続時間が長いほど堤防に水が浸透し漏水現象が発生しやすくなり、堤防が壊れやすくなる現象。

図 - 2.1.14 堤防漏水の現象発生のメカニズム

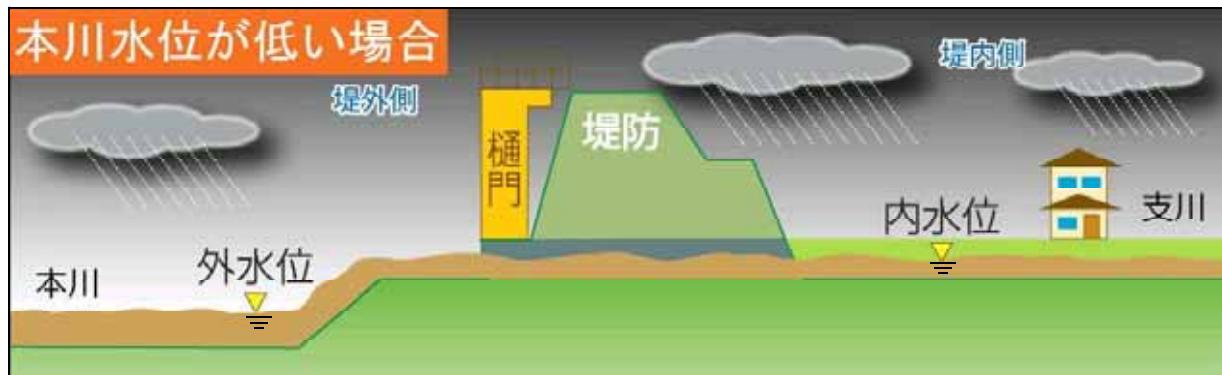
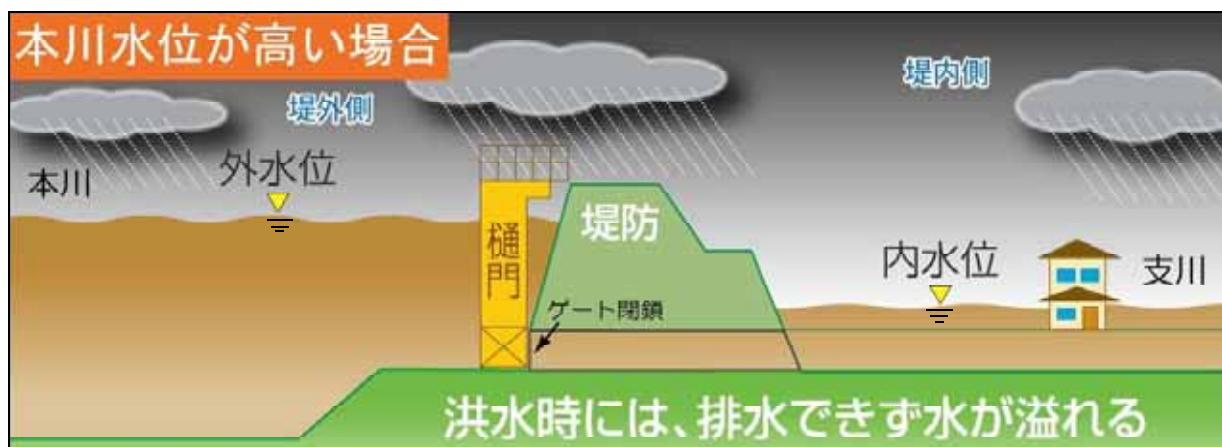
内水：本川（吉野川）水位が高く、堤内側に多くの雨が降った場合に雨水が本川（吉野川）に排水できず、支川（水路）から水があふれ住宅地等が浸水する現象。

図 - 2.1.15 内水発生のメカニズム

堤防整備済区間については、洪水時には本川の河川水位が市街地等より高くなり、支川から本川への排水が困難となることから、過去より内水被害が発生しており、平成16年10月の台風23号においても沿川各地区で大規模な浸水被害が発生した。このため、内水被害の状況に応じて対策を図る必要がある。

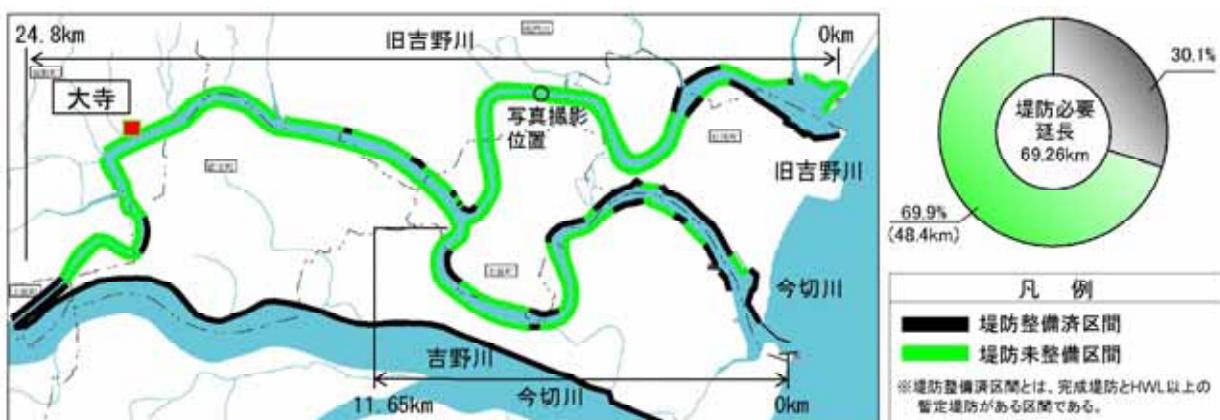
図 - 2.1.16 旧吉野川・今切川の堤防整備状況(平成18年3月現在)

旧吉野川・今切川沿川には、旧堤が残り、一部地区で氾濫の拡大防止に寄与しているものの、いまだ堤防整備率は30%程度と著しく遅れしており、洪水、高潮による氾濫被害の防止に向け、堤防の整備が急務となっている。

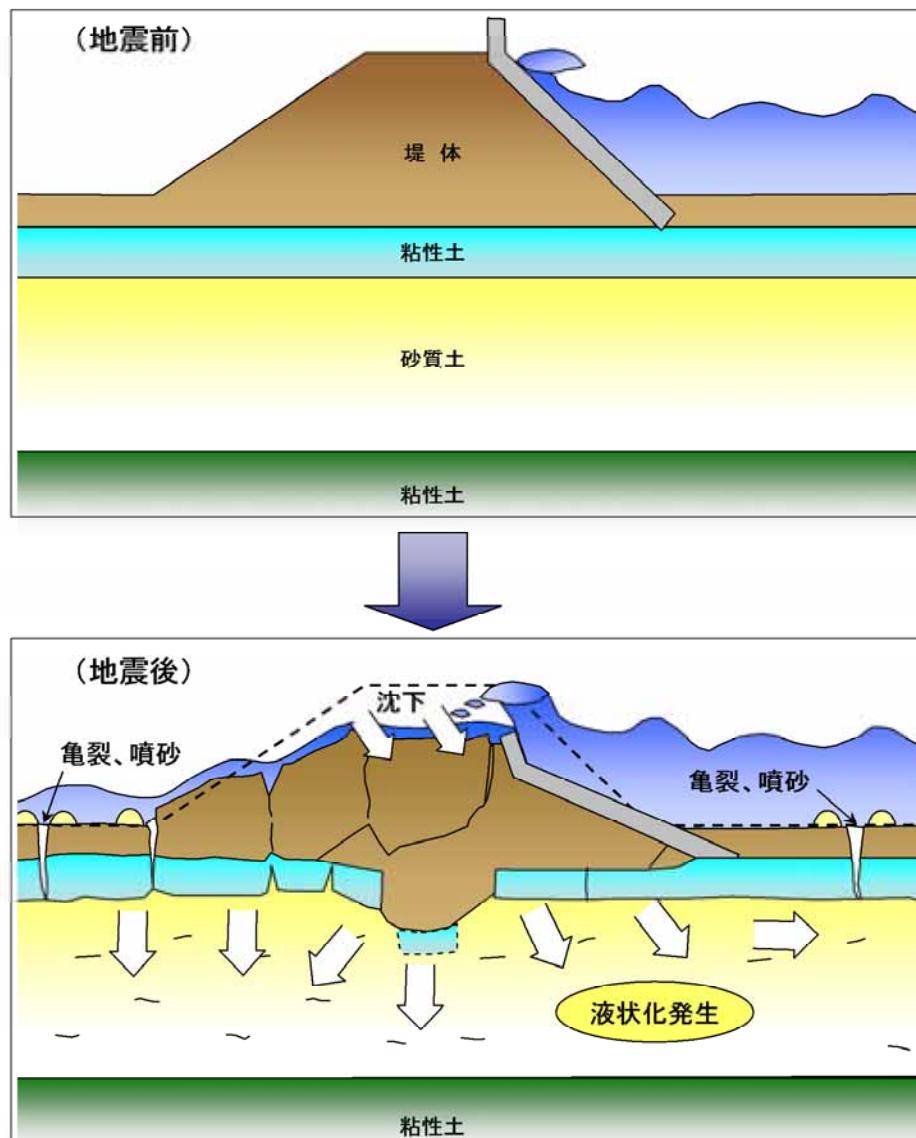
図 - 2.1.17 東南海・南海地震による堤防の損傷

また、今世紀前半に発生する可能性が高いといわれる東南海・南海地震の地震動による河川構造物の損傷・故障や堤防の沈下に伴い、津波による甚大な浸水被害が懸念され、早期に人的被害等の抑制に向けたハード・ソフト両面の計画立案と整備への着手が望まれる。

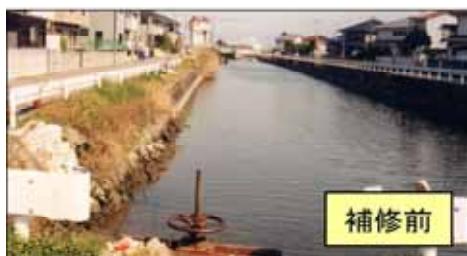
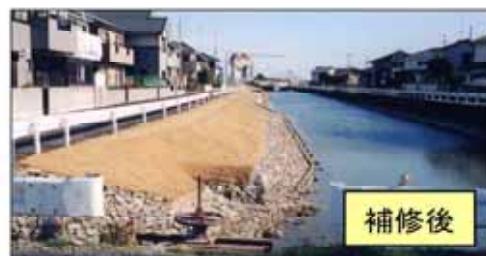
護岸の補修状況（旧吉野川河口から約5.7km）

また、護岸についても、洪水・地震、植物の根茎の侵入等により、経年的に損傷・ひび割れ等変形が発生し、洪水時にその損傷箇所が弱点となり護岸が流失・崩壊するおそれがある。

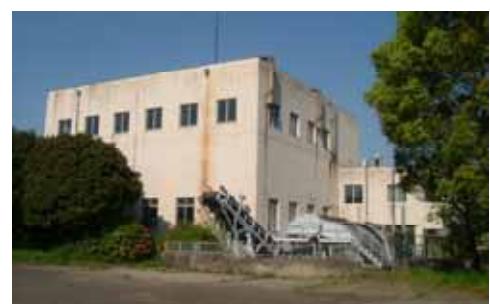
学島川排水機場

吉野川及び旧吉野川・今切川では現在、樋門・樋管が86施設、排水機場が15施設など多くの管理施設を有している。これらの施設では、機器の老朽化による故障等が発生する可能性があり、これを放置した場合、洪水時に確実な操作が行えず被害を増大させるおそれがあるため、河川巡視による監視や施設点検を継続的に行い、その都度補修等を実施している。

吉野川河口から30.4km付近

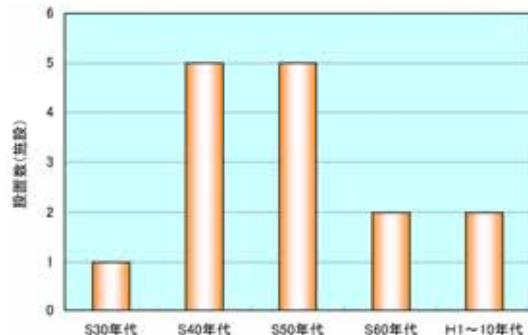
図 - 2.1.18 排水機場の設置年代

特に、吉野川流域の内水対策として設置した排水機場については、昭和40年～50年代のものが多く、今後、15年後には設置後40年を経過した施設が過半数を占め、部品の入手が困難となる問題が予想される。また、出水時に操作を伴う樋門・排水機場等操作員の高齢化や人員不足の顕在化など管理上の問題が今後顕著化することが予想される。

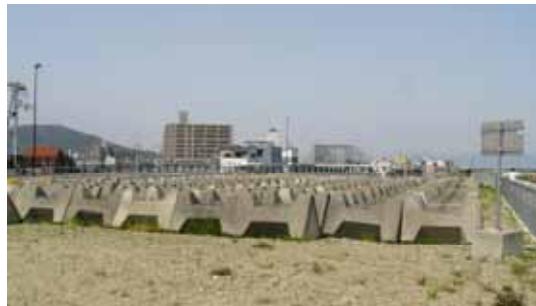
水防資材の備蓄状況

また、堤防を含めた河川管理施設が洪水・地震等により破損した場合は、被害の軽減に向か水防活動や応急的に復旧を行うなど迅速な対応が求められる。このため、水防活動の実施等に必要な水防資機材の備蓄に努めており、今後とも計画的に整備する必要がある。

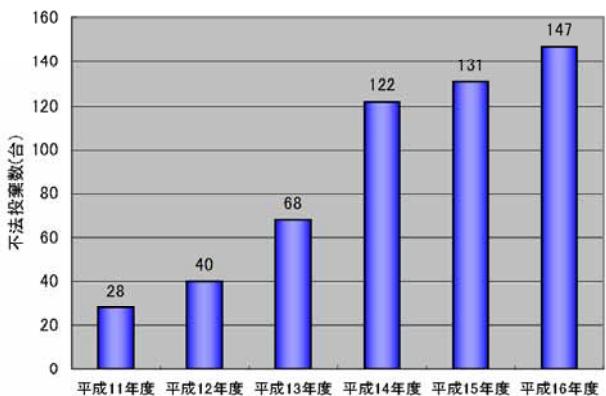
図 - 2.1.19 吉野川の不法投棄数の推移
(家電四品目合計)
家電四品目 : テレビ、冷蔵庫、洗濯機、エアコン

さらに、吉野川河川敷では、近年、家電製品等の大型ゴミの不法投棄が相次ぎ、河川環境の悪化と維持コストの増大に繋がるとともに、洪水時に流出することにより広範囲に散乱し、河川及び周辺環境をさらに悪化させている。

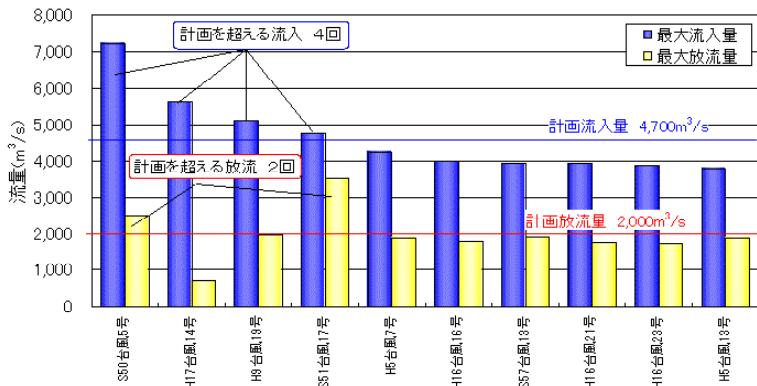
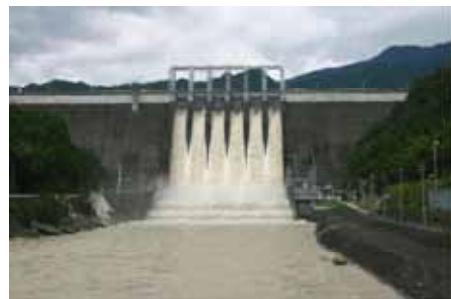
図 - 2.1.20 早明浦ダムの流入放流状況
(流入量上位10洪水)

吉野川における洪水調節は、吉野川総合開発計画の中核とされる早明浦ダムの役割が大きく、計画流入量4,700m³/s、計画放流量2,000m³/sで、洪水調節容量は9,000万m³を有している。

早明浦ダムは昭和50年4月の管理開始以来、81回（平成18年3月現在）もの洪水調節を実施し、特に平成17年9月5日の洪水においては、渴水により利水容量がゼロの状態にあった早明浦ダムによって、洪水の全量約2億5千万m³の流水を貯留するなど、新宮ダム、柳瀬ダム、富郷ダムと合わせ、下流域の洪水被害の軽減に大きく寄与した。

しかしながら、早明浦ダム管理開始以来31年間で、計画流入量を超える洪水が4回、そのうち2回の洪水では計画放流量を超えており、早明浦ダムは80年に1回の頻度で発生する洪水に対処できるよう計画していたが、十分な洪水調節機能を有しているとは言い難い。

早明浦ダム
(平成17年9月洪水)

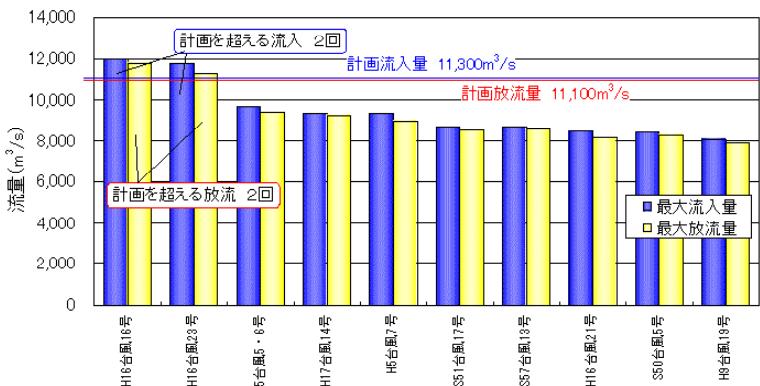
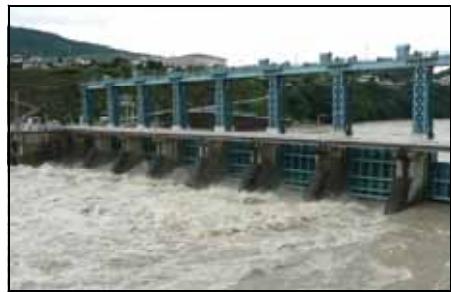
図 - 2.1.21 池田ダムの流入放流状況
(流入量上位10洪水)

吉野川中流地点の池田ダムでは、平成16年に2度も計画流入量を上回る洪水が相次いで発生し、池田ダム貯水池周辺では、浸水被害が発生している。このため、白地地区及びイタノ地区において堤防の新設、地盤の嵩上げ、家屋の移転対策を実施している。また、柳瀬ダムは、放流設備が高標高部のクレストゲートのみであることから、渴水等によりクレストゲート敷高（放流可能水位）よりも水位が低い場合に発生する洪水に対し、放流可能水位まで上昇するまでの間、放流できず、放流可能水位に達する頃には非常に大きな流入量となっており、ダムから急激な放流を余儀なくされ、下流に大きな水位上昇を招いている。

池田ダム
(平成17年9月洪水)

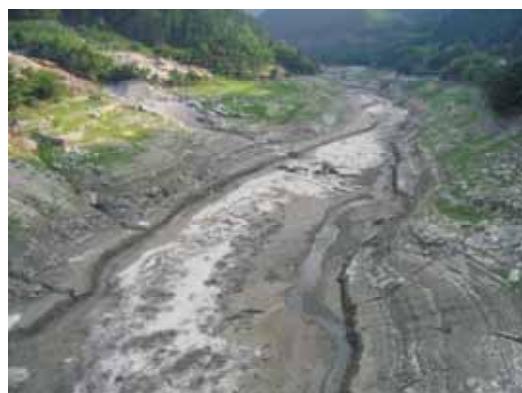
堆砂状況（早明浦ダム）

早明浦ダムでは管理開始直後の昭和51年台風17号の記録的な豪雨により、上流域で山腹崩壊等が随所に発生し、多量の土砂が貯水池に流入した。また、その後も大きな出水が発生する度に土砂が流入したこともあり、現在は当初想定堆砂量を上回っている。

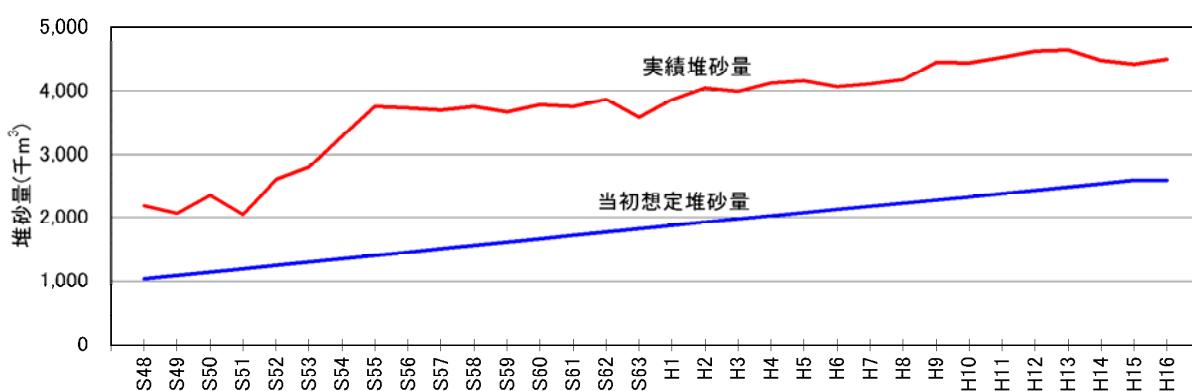
図 - 2.1.23 柳瀬ダム堆砂量経年変化

銅山川の富郷、柳瀬、新宮ダムでも同様に堆砂が進んでおり、特に柳瀬ダムにおいては計画堆砂容量（50年計画）の1.7倍に相当する量が堆積している。

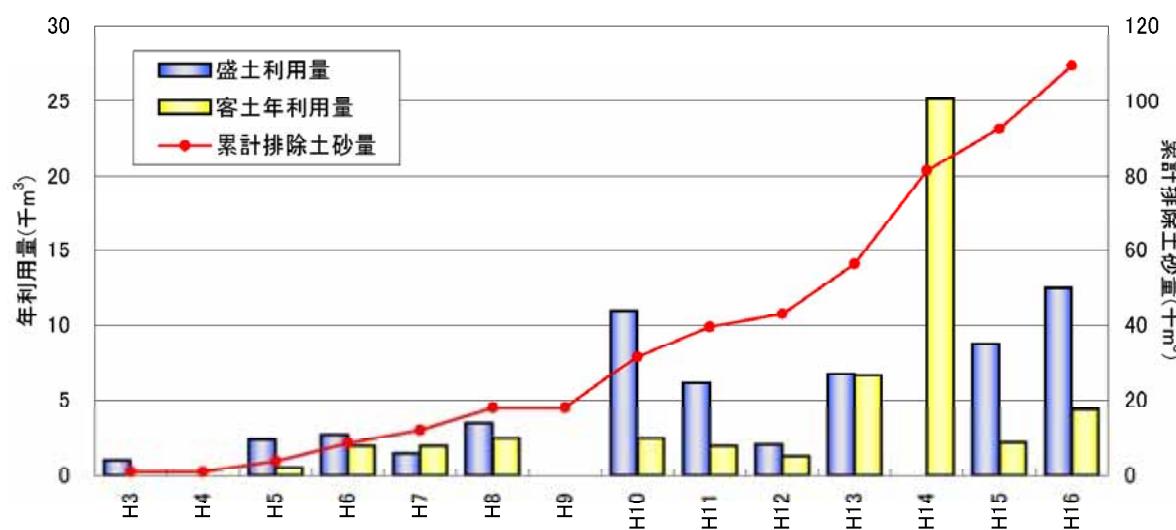
図 - 2.1.24 柳瀬ダム堆積土砂の客土への利用状況図

また、すでに柳瀬ダムで実施している農地への客土利用を推進するなど、排除した堆砂の有効活用についても努めていく必要がある。

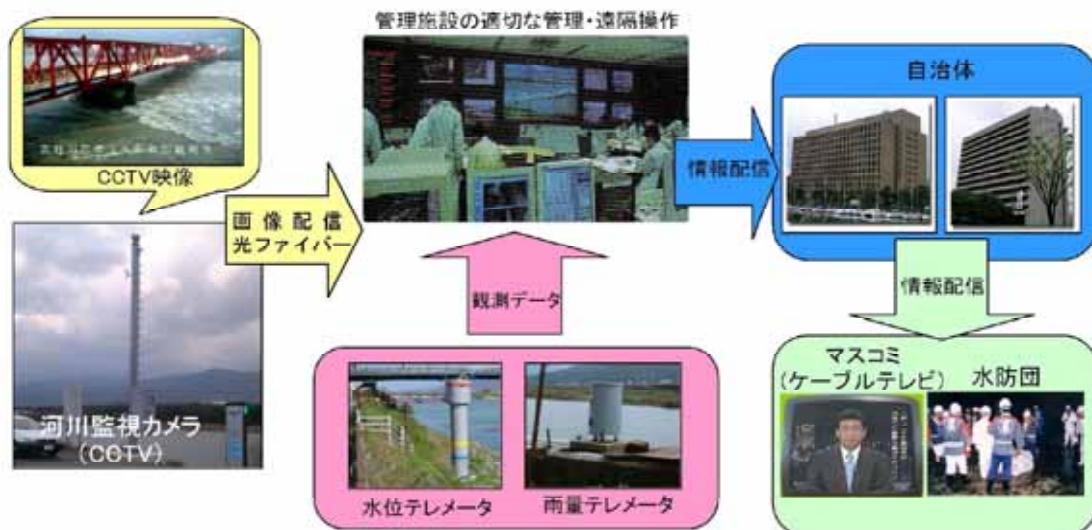
図-2.1.25 河川情報の収集・伝達のイメージ図

国土交通省では、洪水、水質事故及び地震等の緊急時においては、昼夜を問わず組織体制を組み、被害の軽減を目的として、迅速・的確な河川情報等の収集・提供に努めており、毎年、緊急時の対応の迅速化等を目的とした訓練を実施している。

また、堤防・護岸等河川管理施設の状況把握のため、河川巡視等を行っており、不測の事態が発生した場合には、保有する災害対策用機械の派遣などを行い被害の防止・軽減に努めている。

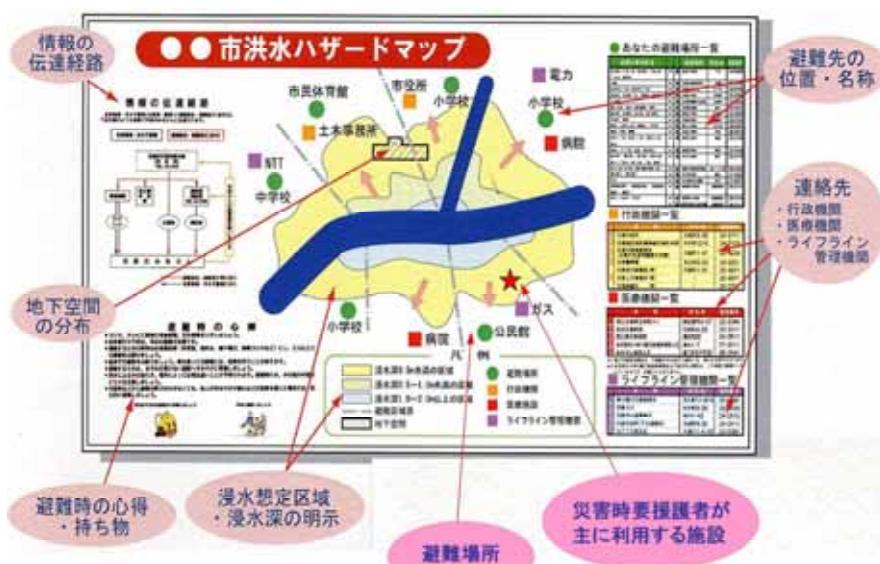
図-2.1.26 洪水ハザードマップの作成イメージ

平成17年5月改正された水防法により、市町村は洪水ハザードマップの公表が義務付けられているが、現在公表済みの自治体は、2市1町であり、今後他の市町においても早急に公表していく必要がある。

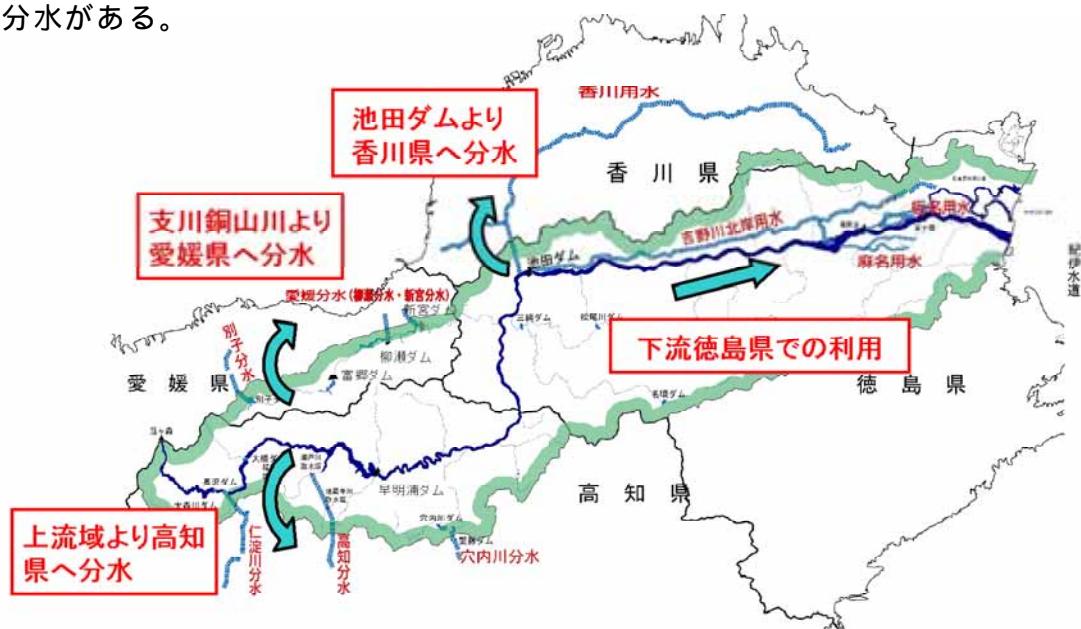
図 - 2.2.1 四国における吉野川の水利用

吉野川の水は四国4県で利用されており、吉野川下流域にある徳島県の他に、支川銅山川より愛媛県に、吉野川上流域より高知県に、池田ダムから香川県にそれぞれかんがい用水や都市用水として分水されるなど、四国の社会経済活動を支える重要水源となっている。

また、その他の他流域への分水として、発電等を目的とした仁淀川分水、穴内川分水、別子分水がある。

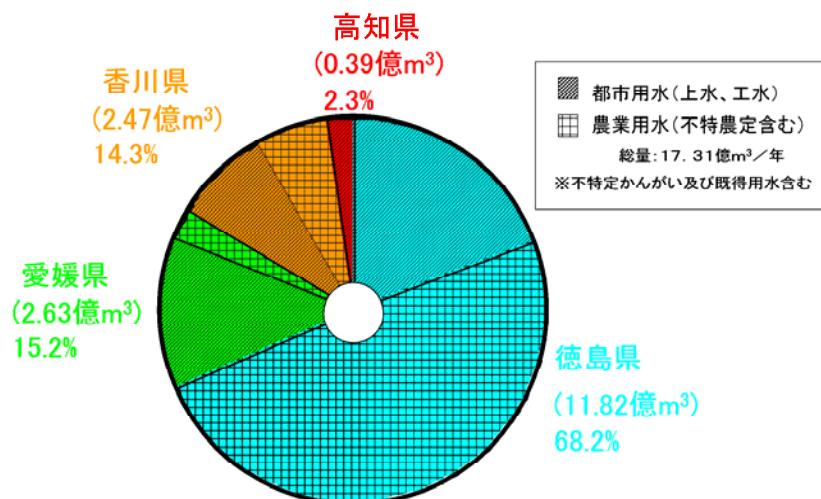
図 - 2.2.2 四国4県の開発水量割合
(吉野川水系水資源開発基本計画分)

早明浦ダムを始めとした吉野川の水資源開発基本計画での開発水量は、都市用水、農業用水を合わせて年間17.31億m³（不特定かんがい及び既得用水含む）であり、徳島県が68.2%と最も大きく、次に愛媛県が15.2%、香川県が14.3%、高知県が2.3%となっている。

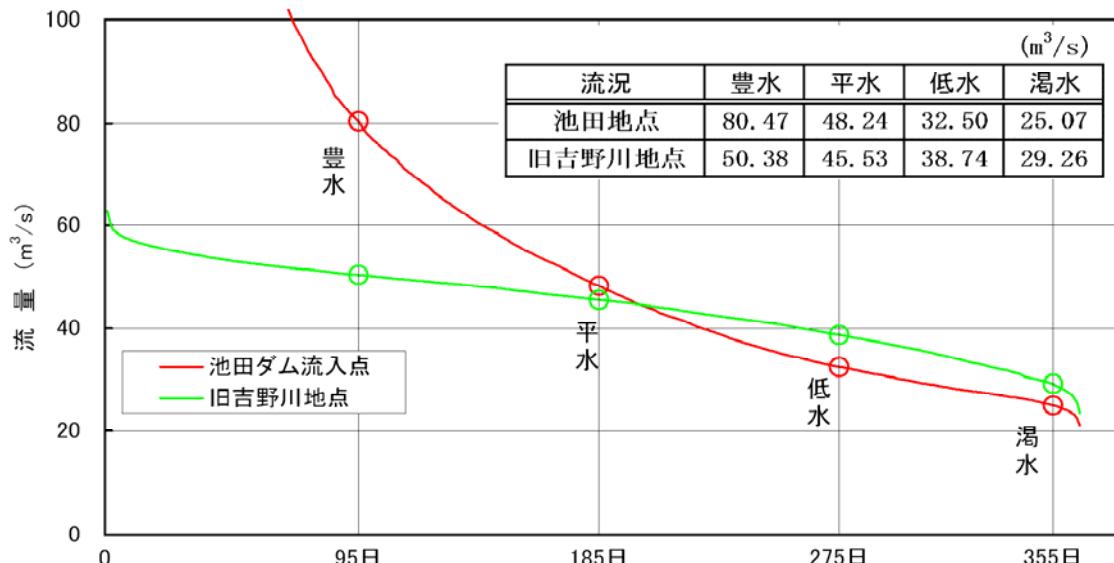
図 - 2.2.3 主要地点の実績流況

吉野川水系の主要地点である池田ダム流入地点及び旧吉野川地点（旧吉野川水位・流量観測所）における実績流況（昭和51年～平成15年の平均）のうち、池田ダム流入地点における平均渇水流量は約25m³/s、平均低水流量は約33m³/sであり、旧吉野川地点における平均渇水流量は約29m³/s、平均低水流量は約39m³/sとなっている。
