2. 吉野川の現状と課題

2-1 治水の現状と課題

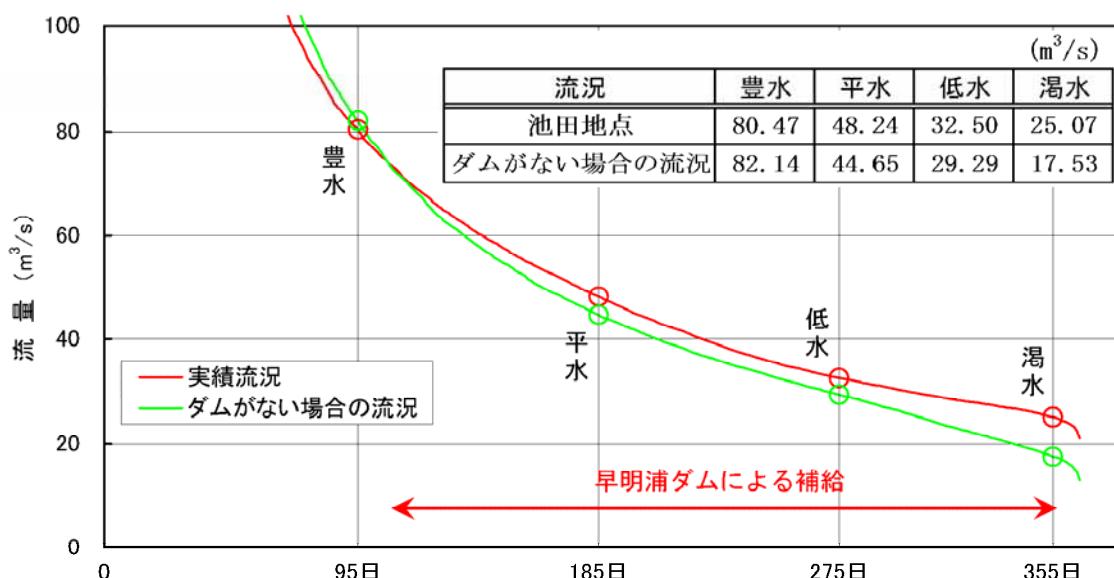
図 - 2.2.4 早明浦ダムによる流況の安定化（池田ダム流入地点）

また、吉野川の流水の正常な機能維持を図るために、早明浦ダムは洪水時等に流水の一部をダムに貯留し、下流の流量が少なくなった時にダムから必要な水を補給することにより下流の流況を安定化し、水道用水、農業用水及び工業用水等の安定供給を図っている。

豊水流量：一年を通じて 95日はこれを下らない流量
 平水流量：一年を通じて 185日はこれを下らない流量
 低水流量：一年を通じて 275日はこれを下らない流量
 渇水流量：一年を通じて 355日はこれを下らない流量

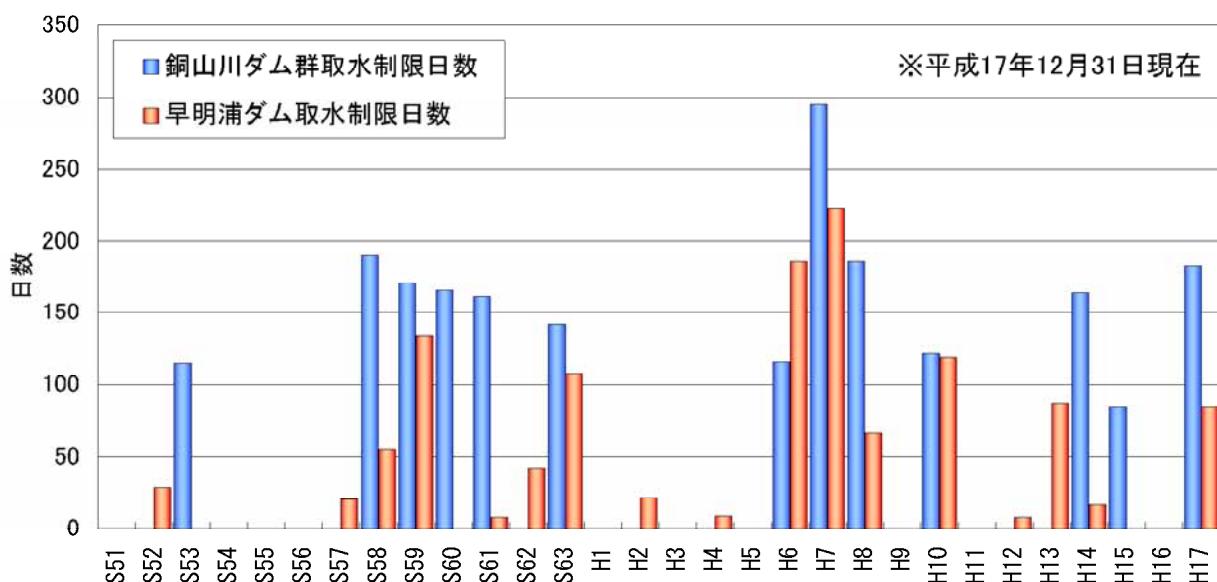
図 - 2.2.5 早明浦ダム及び銅山川ダム群に係わる利水での取水制限日数

しかし、早明浦ダムでは、昭和50年の管理開始以来31年間で21回の取水制限を実施している。また、銅山川ダム群でも、昭和50年以来31年間で18回の取水制限を実施している。平成17年夏渴水では長期間にわたって取水制限が実施されており、早明浦ダムからの補給がなければ、吉野川の流量は通常の1/3程度になり、水道用水をはじめとする都市用水、農業用水の取水が困難となり、住民生活に大きな影響を与えていたと考えられる。

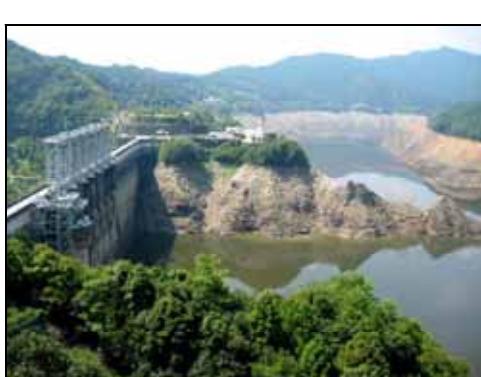
早明浦ダム利水容量の枯渇
(平成17年9月1日)

平成6年と平成17年の渴水時には、早明浦ダムの利水貯水量が枯渇したため、吉野川水系水利用連絡協議会における必要水量の調整を踏まえ、発電容量からの緊急放流を実施した。今後も関係機関と連携し、合理的な水利用に努め、四国4県の発展に必要な水の安定供給を行う必要がある。

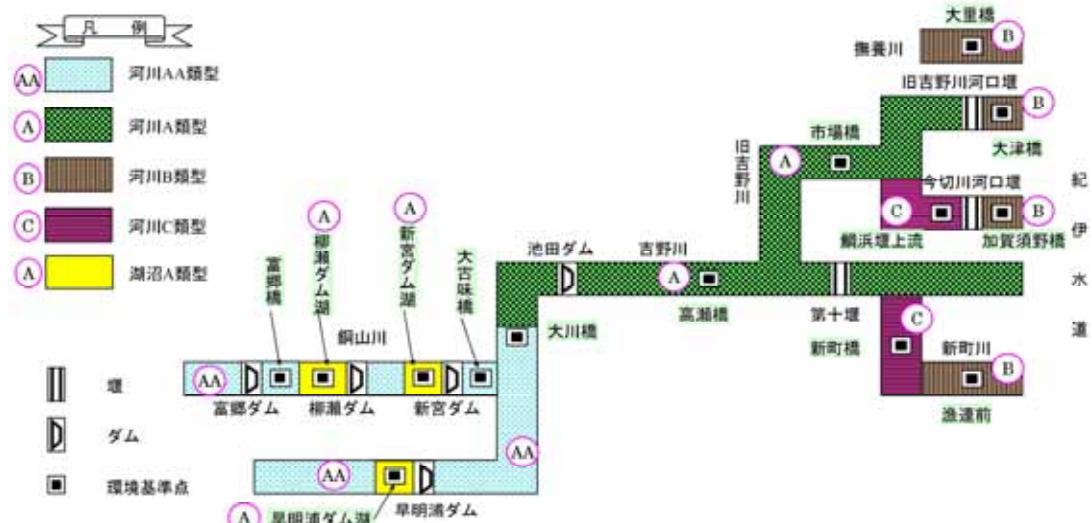
図 - 2.2.7 吉野川水系の環境基準類型指定状況

吉野川の環境基準類型指定の状況は、大川橋上流はAA類型、大川橋直下流から河口まではA類型であり、両区間とも環境基準（BOD75%値）を満足しており、良好な水質を維持している。旧吉野川・今切川は、第十樋門から旧吉野川河口堰まではA類型、旧吉野川河口堰下流ならびに今切川河口堰下流がB類型、今切川河口堰上流がC類型となっており、いずれの区間も概ね環境基準を満足しているが、下水道整備の遅れ等により水質悪化が懸念されている。このことから、関係機関と連携のもと、現況の水質維持に向けた取り組みが必要である。

また、ダム湖の環境基準については、早明浦ダム、柳瀬ダム、新宮ダムは湖沼A類型、富郷ダムは河川AA類型、池田ダムは河川A類型に指定されている。全ダムにおけるBOD75%値、COD75%値は環境基準を満足しており、良好な水質を維持している。

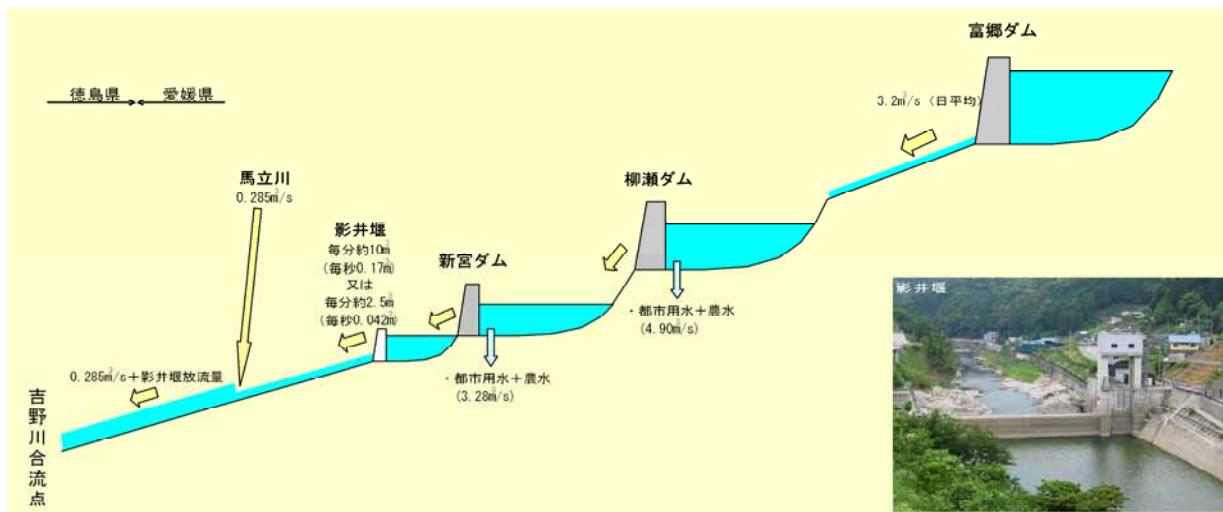
図 - 2.2.11 銅山川における河川環境保全イメージ

銅山川では、富郷ダム建設に伴い設置された「影井堰」を活用した河川環境保全のための放流を試行的に行うとともに、関係機関と連携したモニタリング調査を実施している。

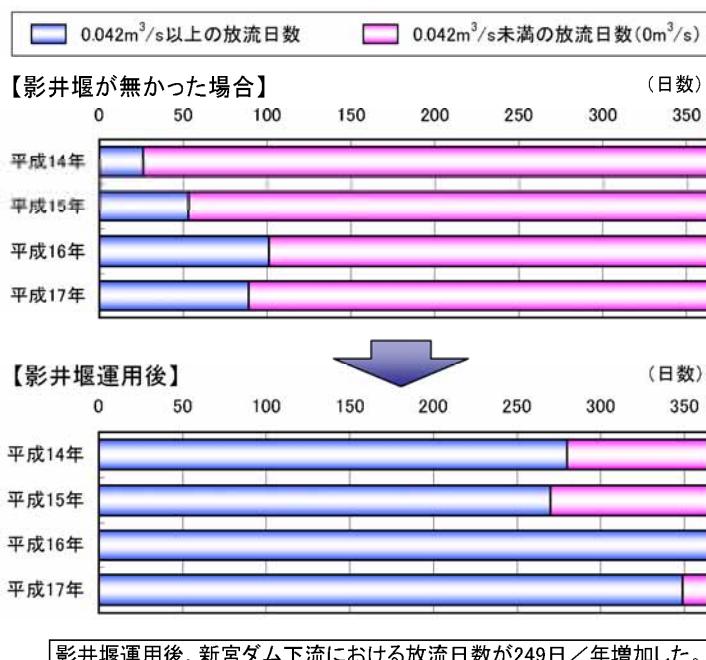
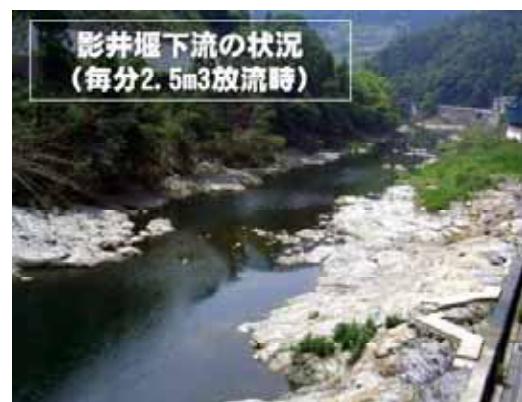
図 - 2.2.12 年間の放流の状況（放流量と放流日数）

(平成17年6月24日撮影)

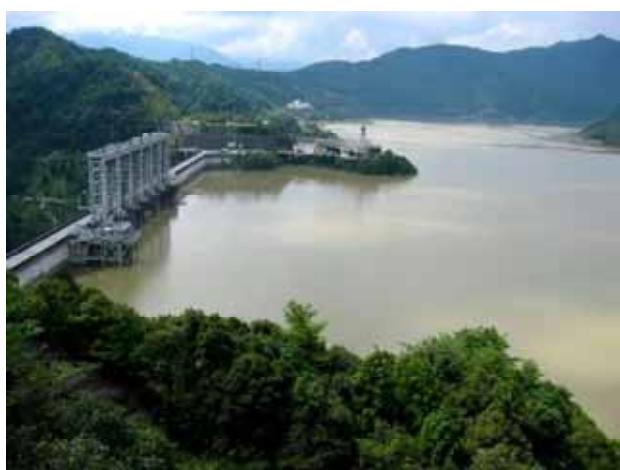
早明浦ダムの濁水発生状況
(平成17年9月)

また、濁水現象は平成17年の渴水時にも長期化し、渴水と台風14号がもたらせた洪水で濁度10度以上の放流水が48日間継続した。

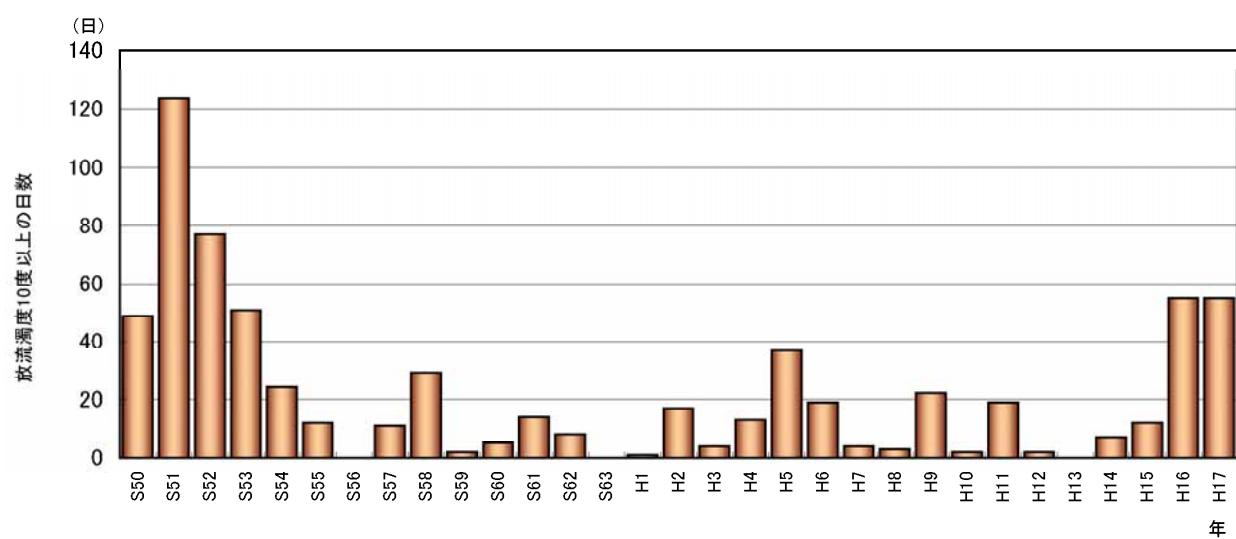
図 - 2.2.13 早明浦ダムの濁水発生状況

早明浦ダムでは管理開始直後の昭和51年の台風17号に伴い記録的な豪雨が発生した。これにより流域内には多くの斜面崩落や侵食が発生し、貯水池に流入した多量の土砂が高濃度の濁水現象をもたらした。このため、ダム下流域では濁水放流の影響が長期化し、濁水が落ちつくまでに約4ヶ月を要したため、大きく報道された。

貯水池に流入した土砂は、洪水時以外にも濁水を発生させる原因と考えられ、渴水時等の貯水位低下時においても濁水現象が確認されている。

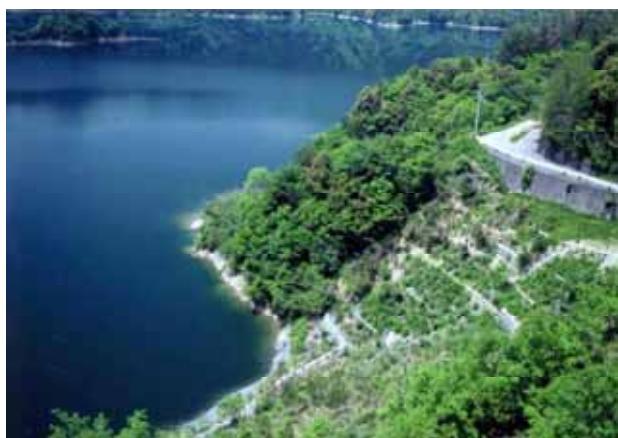
グリーンベルト事業・植栽工（早明浦ダム）

これらの技術的な検討結果を受け、昭和54年からは直轄砂防事業、昭和62年からはグリーンベルト事業(早明浦ダム貯水池水質保全事業)及び高知県による特定貯水池流域保全事業も着手された。また、直接的な対策として堆積した貯水池内の土砂排除を行うと共に、流入した濁水の効率的な排出に有効とされる選択取水設備が、平成12年から運用を開始し、さらに「早明浦ダム選択取水設備操作に関する検討会」で効果的な操作方法について検討し、試行している。

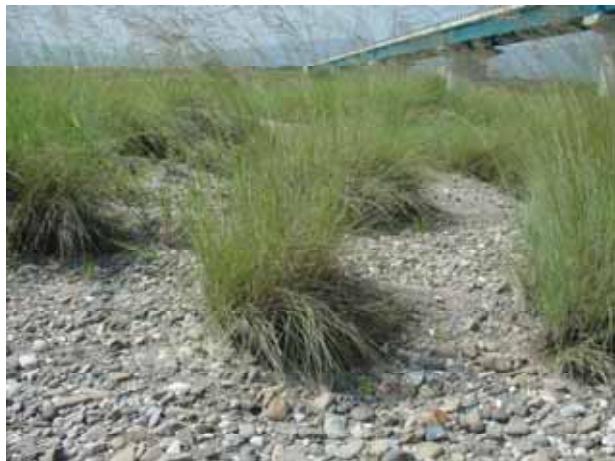
シナダレスズメガヤの繁茂（阿波市西条）
吉野川左岸河口より22km付近

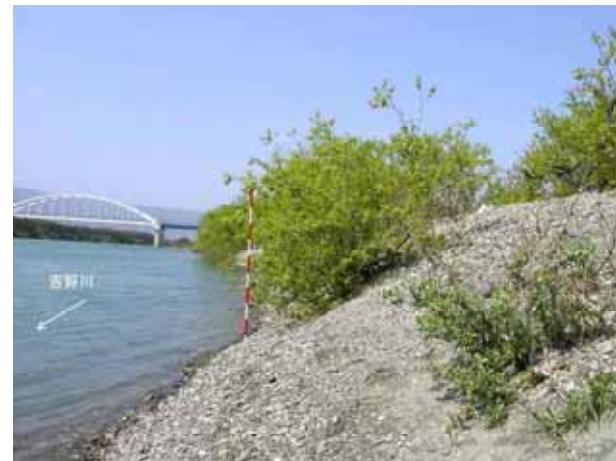
河岸の直立化（阿波市西条）
吉野川左岸河口より21km付近

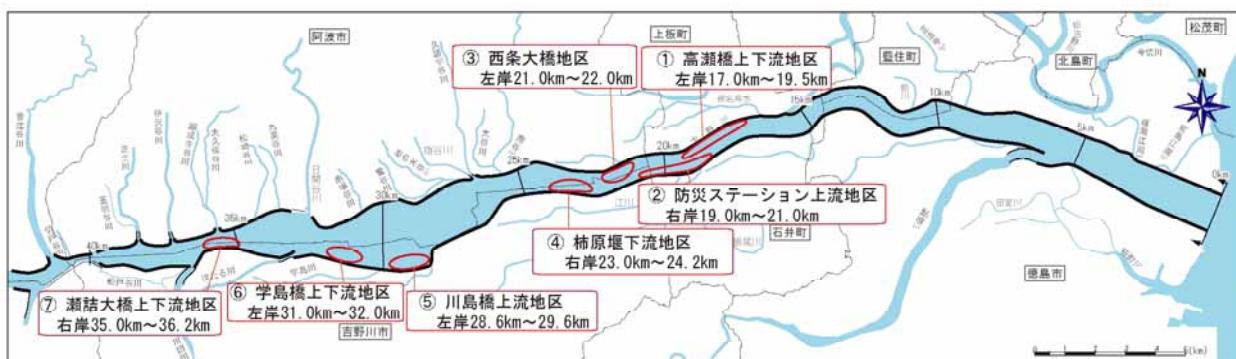
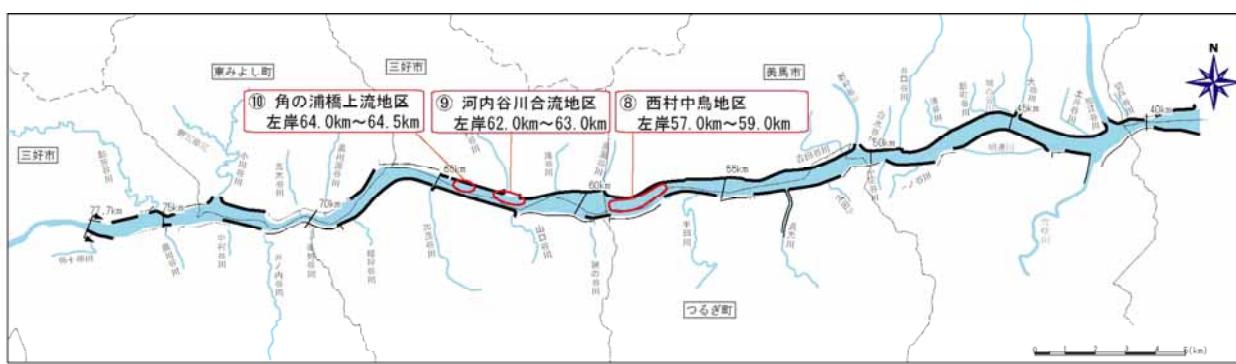
図 - 2.2.14 シナダレスズメガヤの急激な繁茂が確認された主な河原

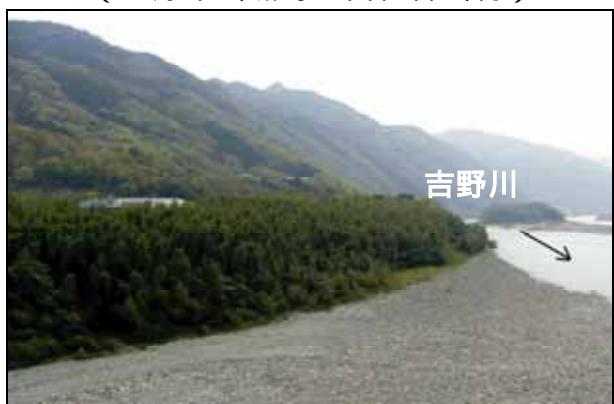
吉野川中流域（池田ダム～第十堰湛水域上流端）には、広いレキ河原や藩政時代から水害防備林として整備されてきた竹林が広がっており、吉野川の歴史や文化と関わりのある河川景観となっている。一方、水害防備林（竹林）の多くは放置された状態となっており、河川景観を悪化させる一因となっていることから、吉野川らしい河川景観の維持・形成に向けた取り組みが必要である。

水害防備林(つるぎ町)
吉野川右岸河口より57km付近

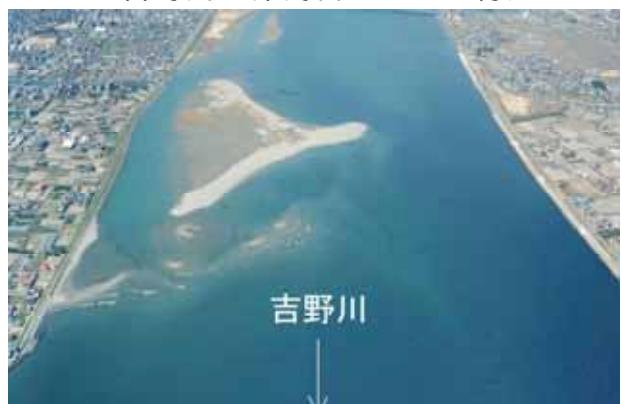
吉野川の河口部では広大な干潟が広がっており、雄大な河川景観となっている。

吉野川河口干潟(徳島市)
吉野川河口0km

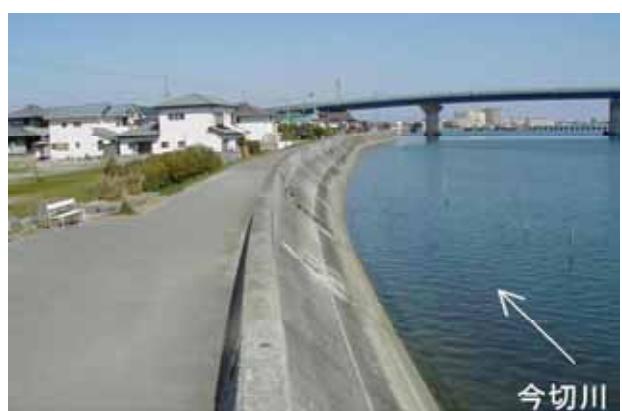
なお、両河口堰から河口までは、大部分がコンクリート護岸であり、比較的単調で人工的な景観となっていることから、旧吉野川らしい河川景観の維持・形成に向けた取り組みが必要である。

単調で人工的な景観(北島町)
今切川左岸河口より5km付近
