2. 吉野川の現状と課題

2-1 治水の現状と課題

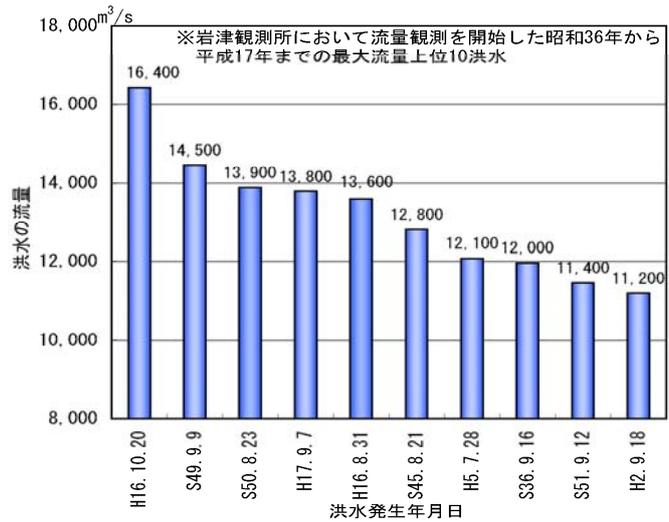
図-2.1.1 岩津観測所における主な洪水の流量

近年では、平成16年8月から10月に連続して洪水が発生した。特に平成16年10月の洪水では基準地点岩津において戦後最大流量が観測され、池田から岩津の間にある無堤地区で吉野川のはん濫が発生するとともに各所で内水（河川に排水できずにはん濫した水）はん濫による被害が発生した。

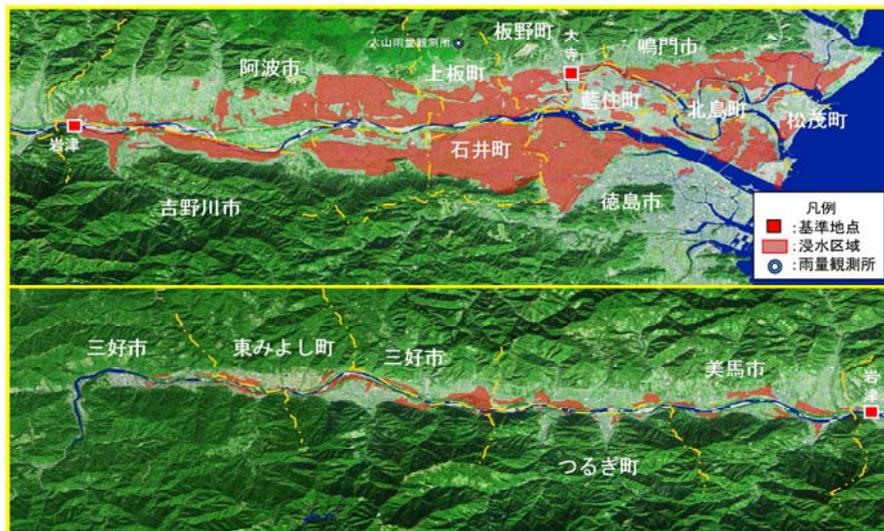
浸水実績（平成16年10月洪水）

この洪水は、池田から岩津間等の無堤地区で外水はん濫による被害、飯尾川、城の谷川等で内水（河川に排水できずにはん濫した水）はん濫被害を引き起こし、浸水面積7,645ha、床上浸水745戸、床下浸水1,975戸と甚大な被害が発生しました。また、旧吉野川流域でも浸水面積3,120ha、床上浸水139戸、床下浸水457戸の被害となりました。

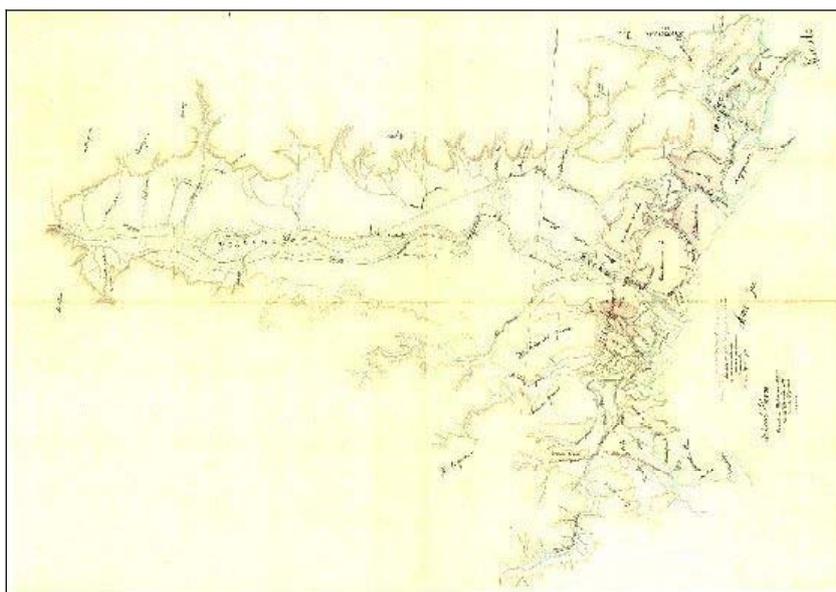
図-2.1.2 工師デ・レーケ吉野川検査復命書附図

明治政府の御雇技師として全国の大河川において治水計画立案の任に当たっていたオランダ人技師ヨハネス・デ・レーケは、明治17年に吉野川の調査を行い、「吉野川検査復命書」を提出した。その骨子の一つとしては、第十（石井町）より下流の別宮川に本格的な改修を行い吉野川本流とすることにあつた。

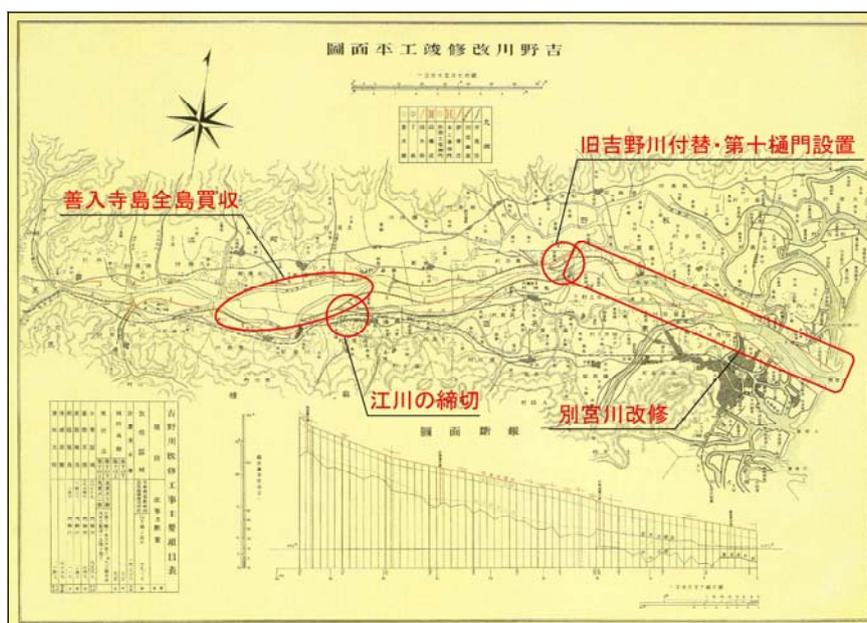
図－2.1.3 第一期改修工事竣工平面図(昭和2年)

明治40年から約20年の歳月をかけ、用地買収約1,140haと多大な家屋移転を要した大事業である第一期改修工事は昭和2年に竣工し、これによって、岩津から河口に至る約40kmの右岸堤防及び阿波市市場町から河口に至る約30kmの左岸堤防が概成して、吉野川の河道がほぼ現在の姿となった。第一期改修工事は吉野川流域に今日の発展をもたらした根幹的治水事業であったといえる。

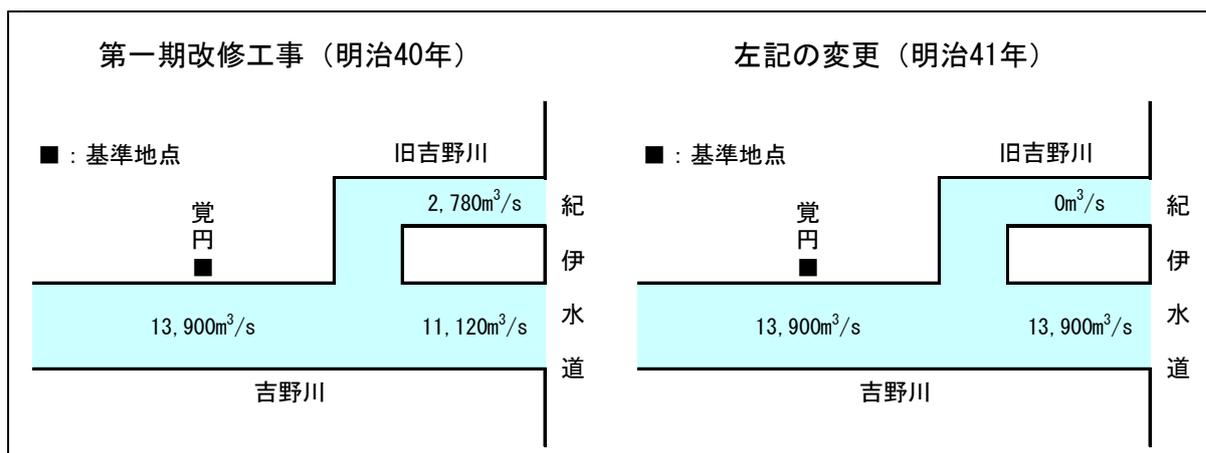
図－2.1.4 第一期改修工事の流量配分図(明治40年、41年)

計画高水流量は、過去（既往）最大洪水である明治30年9月洪水における実測水位から推定して、最大流量を13,900m³/sと決定した。このうち1/5を旧吉野川に、4/5を吉野川本川に分流することとしたが、翌年には計画高水流量の全量を吉野川本川に流下させる計画に変更した。

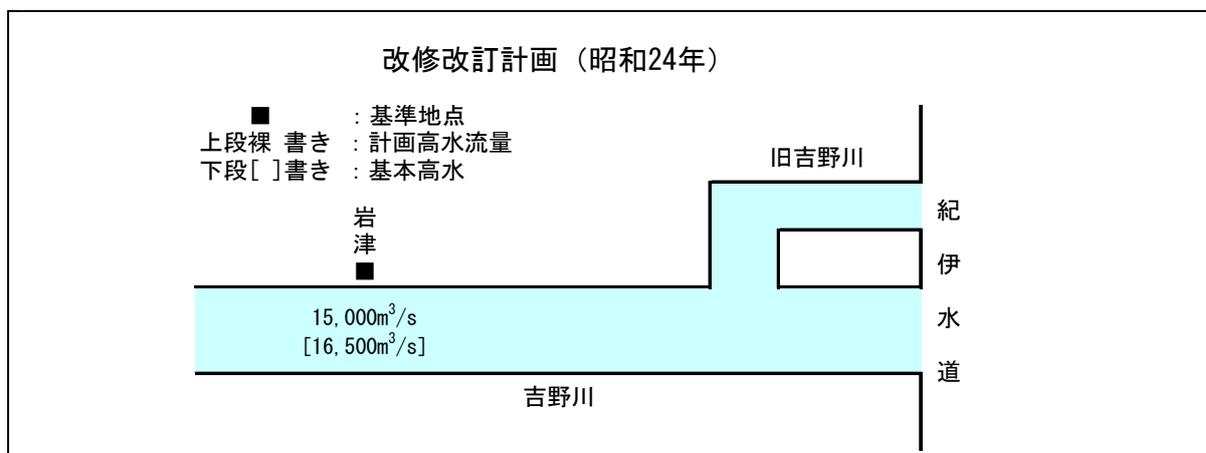
図－2.1.5 改修改訂計画の流量配分図(昭和24年)

このため、昭和22年より既設堤防の補強・修補、主として浸透対策を実施するほか、護岸・水制等の低水路維持を目的とした修補工事に着手した。さらに、昭和24年には第一期改修工事で残された課題に対処するため、過去(既往)最大流量を記録した昭和20年9月洪水をもとに、岩津から河口に至る区間の計画高水流量を15,000m³/sとする改修改訂計画を策定し、第二期改修工事に着手した。

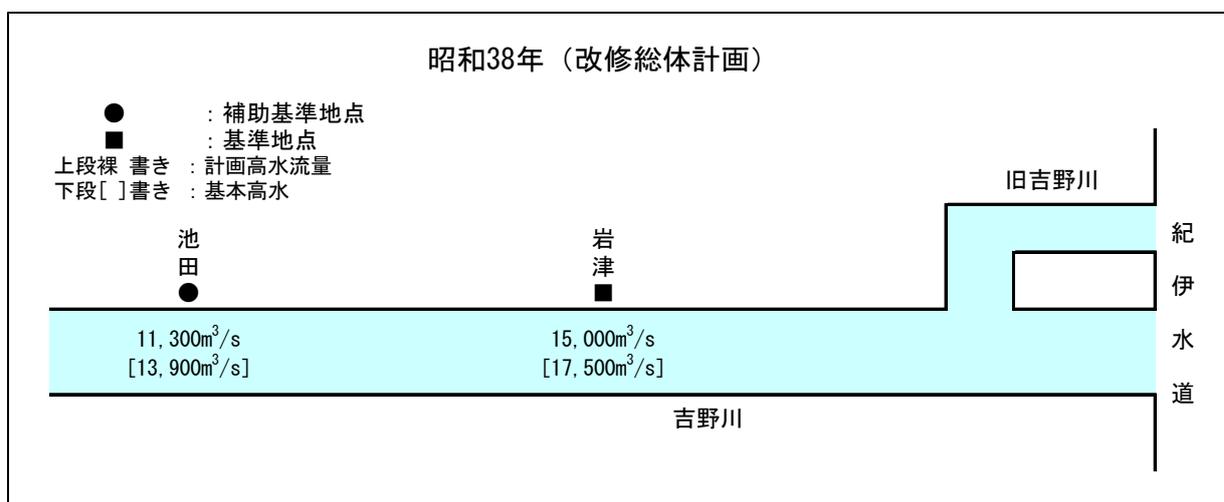
図－2.1.6 改修総体計画の流量配分図（昭和38年）

この計画では、吉野川の治水計画規模を年超過確率で1/80と決定し、基準地点岩津での確率流量17,000m³/sに流域の開発を考慮して500m³/sの余裕を見込み、基本高水のピーク流量を17,500m³/sとした。このうち2,500m³/sを早明浦ダムと柳瀬ダムによって調節することを前提に、計画高水流量を、池田地点で11,300m³/s、岩津から河口に至る区間は、従来どおり15,000m³/sとした。また、本格的な内水（吉野川に排水できずにはん濫した水）対策事業として、昭和37年川島地区の排水ポンプ場（排水機場）に着手した。

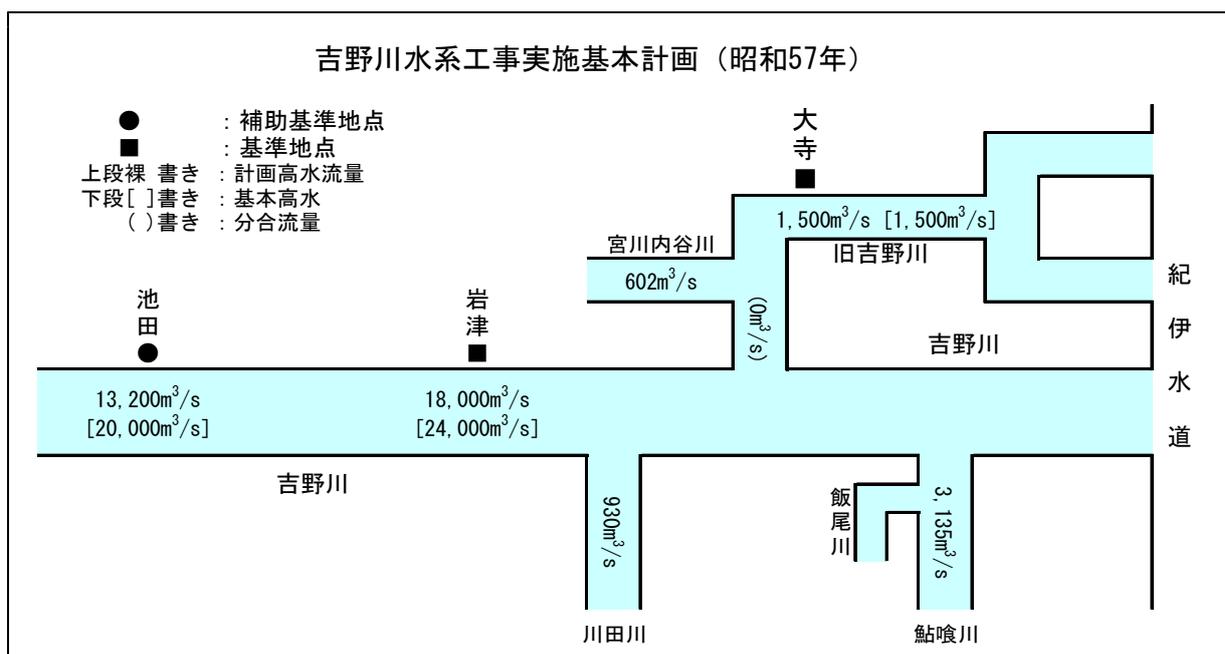
図-2.1.7 吉野川水系工事实施基本計画の計画高水流量図(昭和57年)

昭和40年の工事实施基本計画策定後も、昭和45年、49年、50年、51年に計画規模を超える洪水、またはこれに匹敵する洪水があり、重大な被害が発生した。そこで、昭和57年に工事实施基本計画を改定し、計画規模は基準地点岩津で1/150とした。基準地点岩津での基本高水のピーク流量は24,000m³/sとし、これを既設の4ダムを含む上流ダム群で洪水調節することにより、池田地点での計画高水流量を13,200m³/s、基準地点岩津での計画高水流量を18,000m³/sとした。

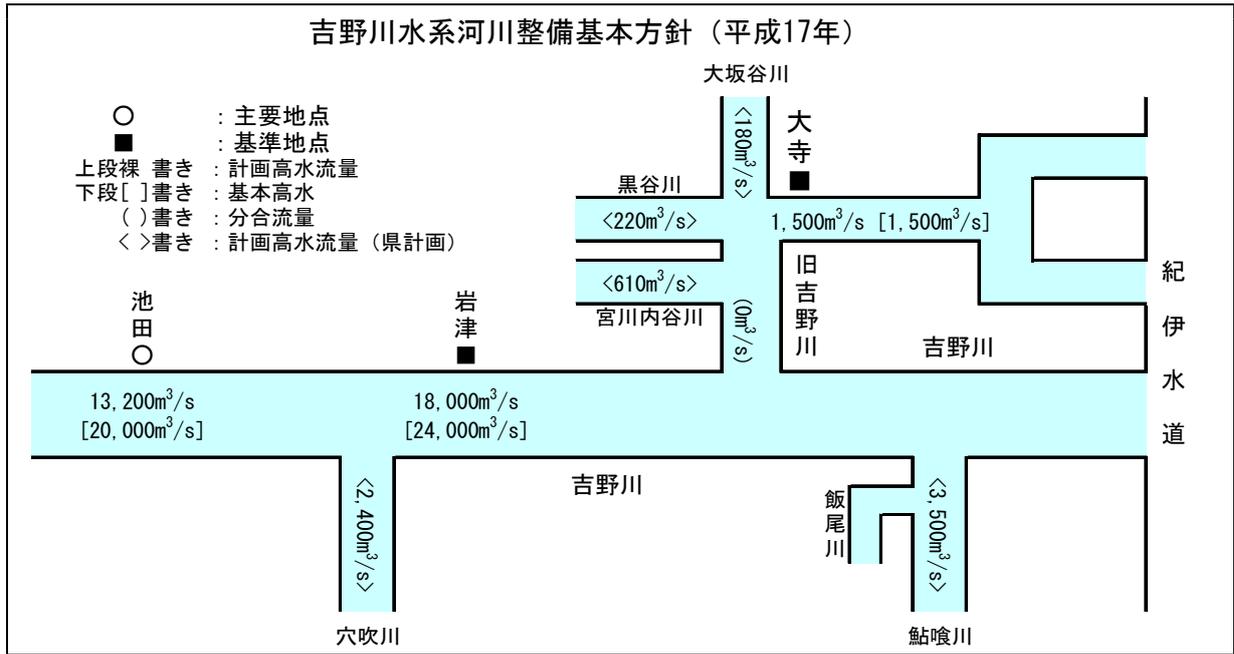
図－2.1.8 吉野川水系河川整備基本方針の計画高水流量図（平成17年）

基本高水のピーク流量は、昭和29年9月洪水、同49年9月洪水、同51年9月洪水、平成16年10月洪水等の過去の洪水について検討した結果、基準地点岩津において24,000m³/sとし、このうち既設ダム及び流域内の洪水調節施設により6,000m³/sを調節して、河道への配分流量を18,000m³/sとした。

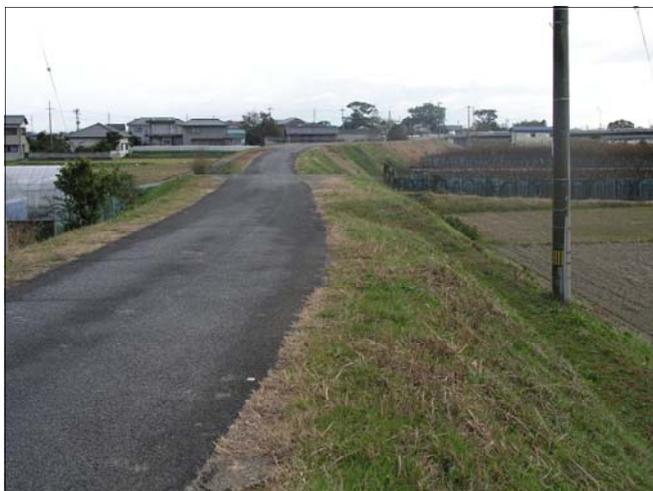
鳴門市大麻町津慈の旧堤防

明治5年からは、鳴門市大麻町津慈^{おおあさ つじ}から市場を経て牛屋島^{うしやじま}に達する堤防や松茂町長原^{ながはら}・長岸^{ながし}・北川向^{きたかわむかい}・中喜来^{なかきらい}・住吉^{すみよし}など現在の旧堤防と思われる箇所^{箇所}の築堤及び護岸、根固等が行われた。

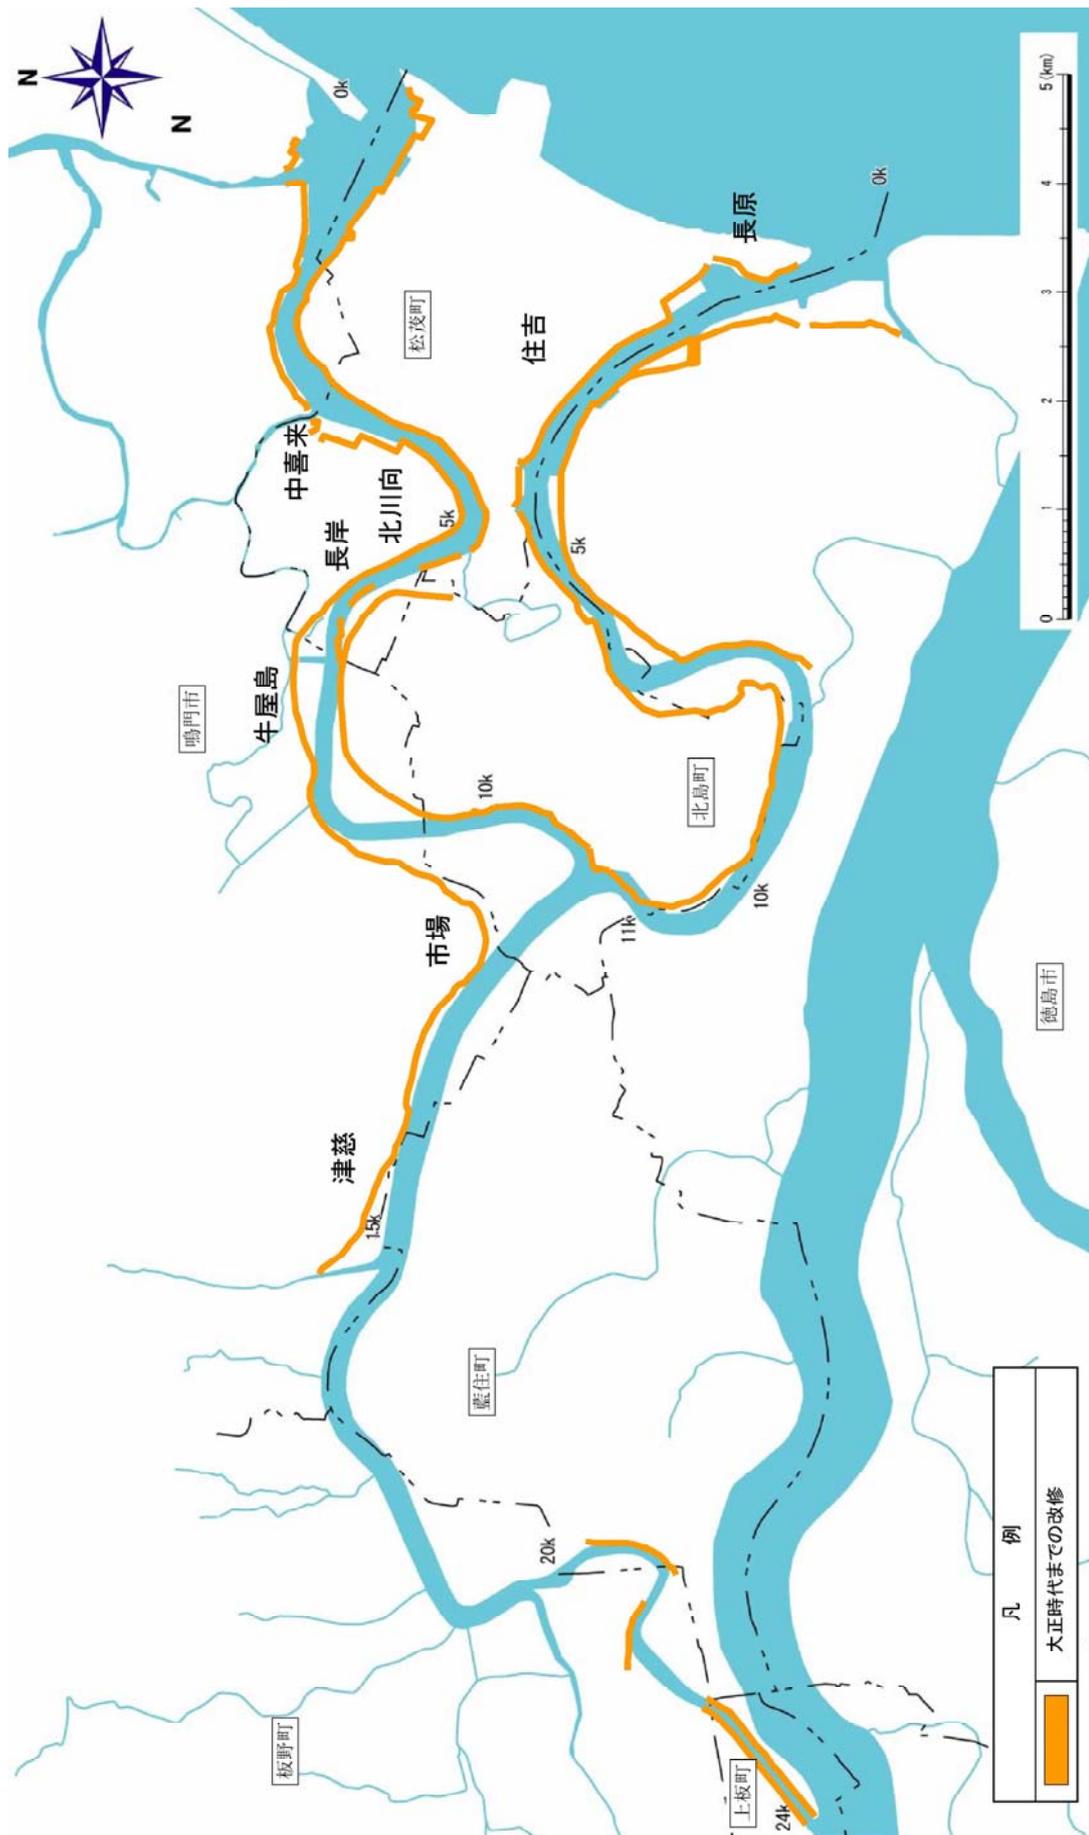
図-2.1.9 大正時代までの旧吉野川の堤防状況

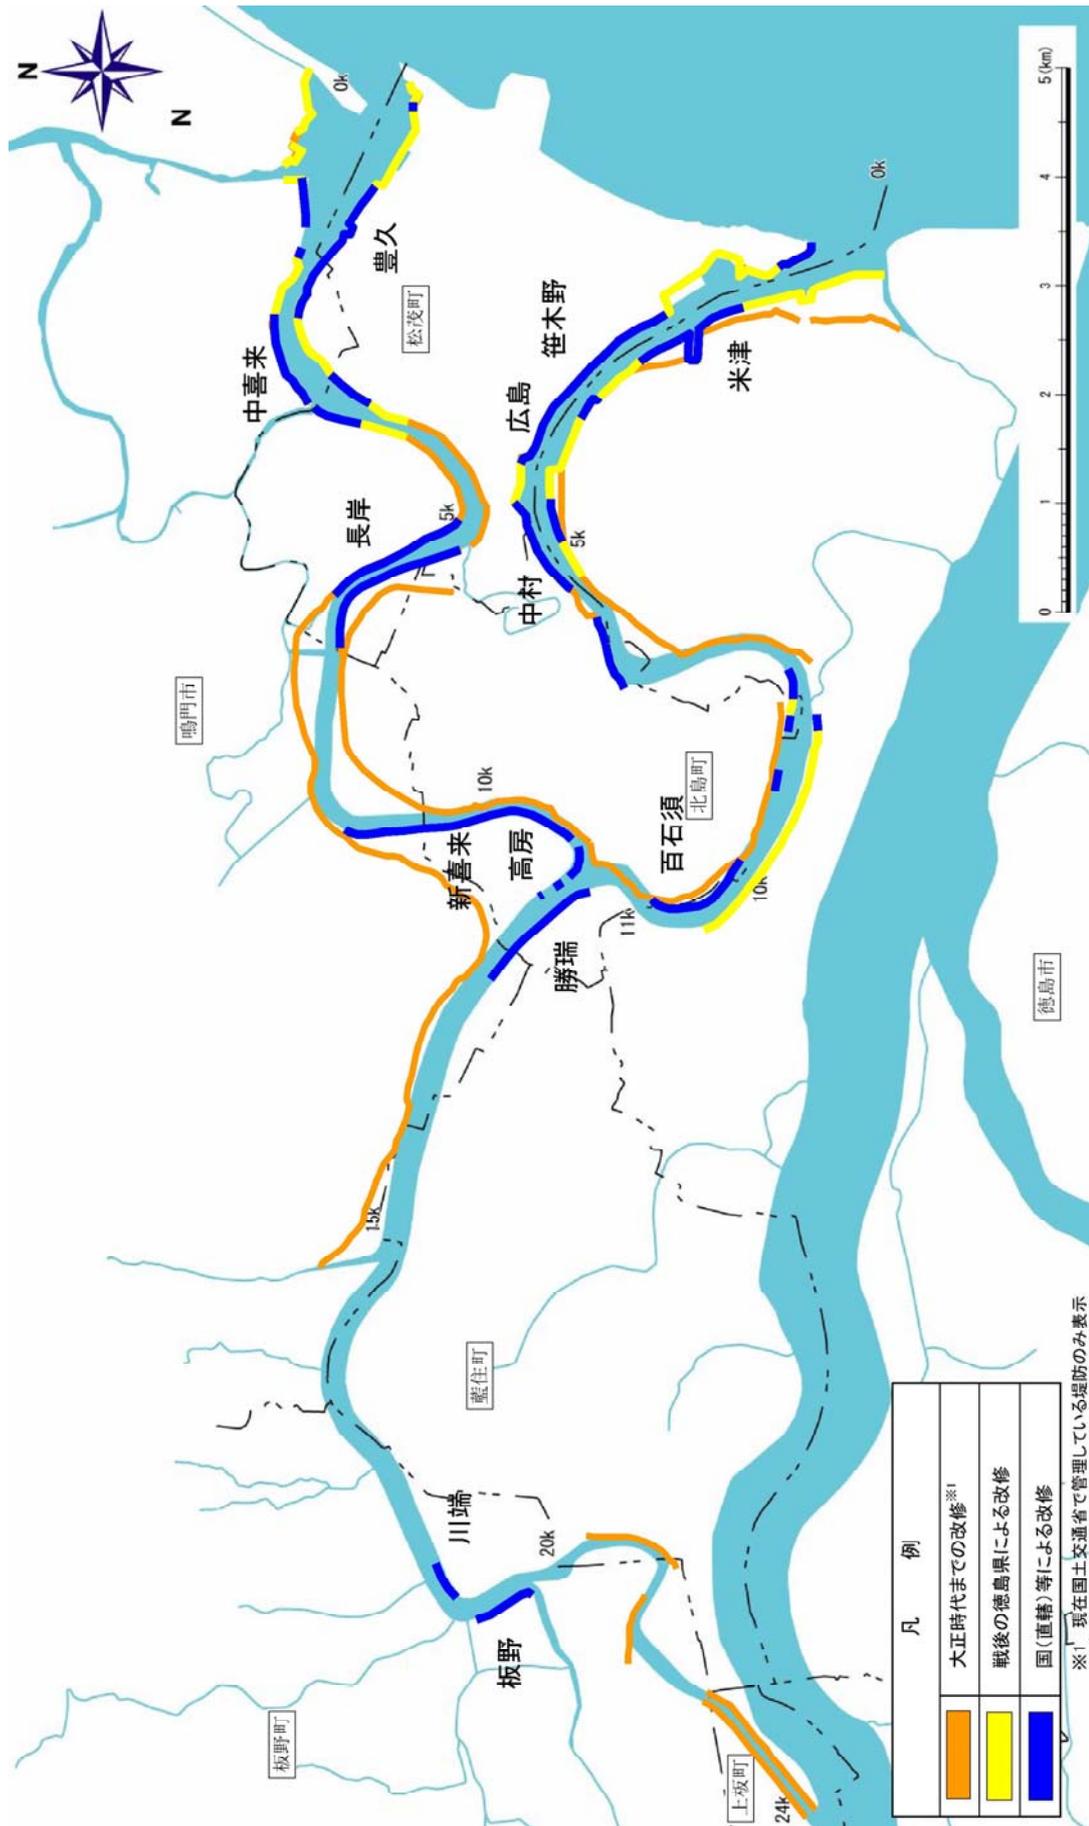
図-2.1.10 旧吉野川・今切川の堤防整備状況

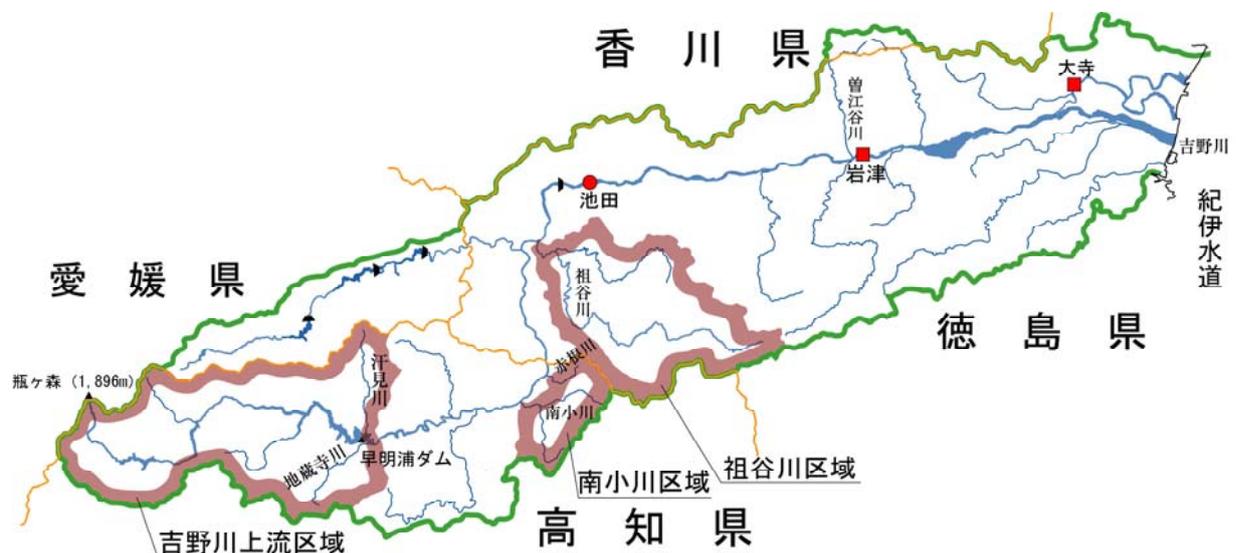
図-2.1.10-1 国（直轄）の砂防区域位置図

このように、吉野川流域では、土石流対策等の地先対策と崩壊地等からの急激な土砂流出の防止等を目的として砂防事業を実施しており、国（直轄）の事業としての、砂防えん堤、護岸工、溪流保全工、床固工を、祖谷川流域、南小川流域、赤根川流域、吉野川上流域（汗見川流域、地蔵寺川流域、早明浦ダム上流域）に設置するとともに、県の事業として、吉野川水系内各地で、砂防えん堤、床固工、溪流保全工、護岸工、山腹工等が設置されている。

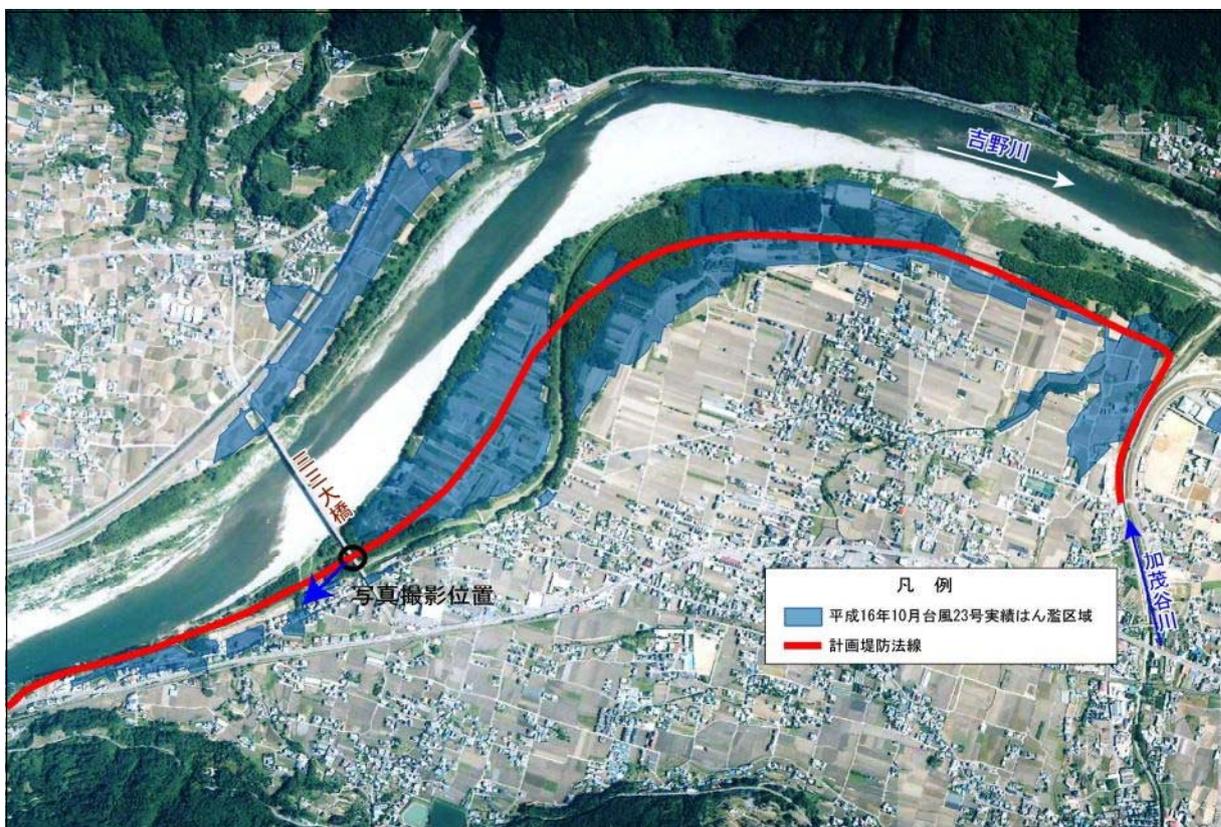
図－2.1.11 平成16年10月台風23号実績はん濫区域（東みよし町三加茂）

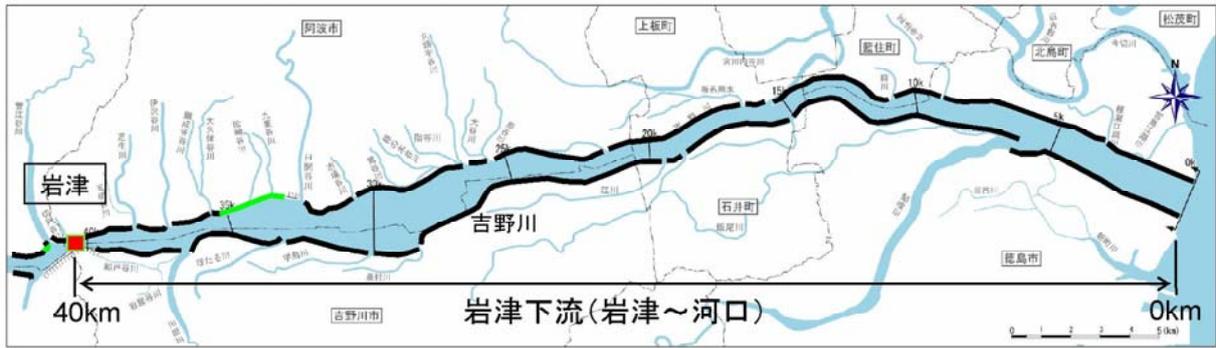
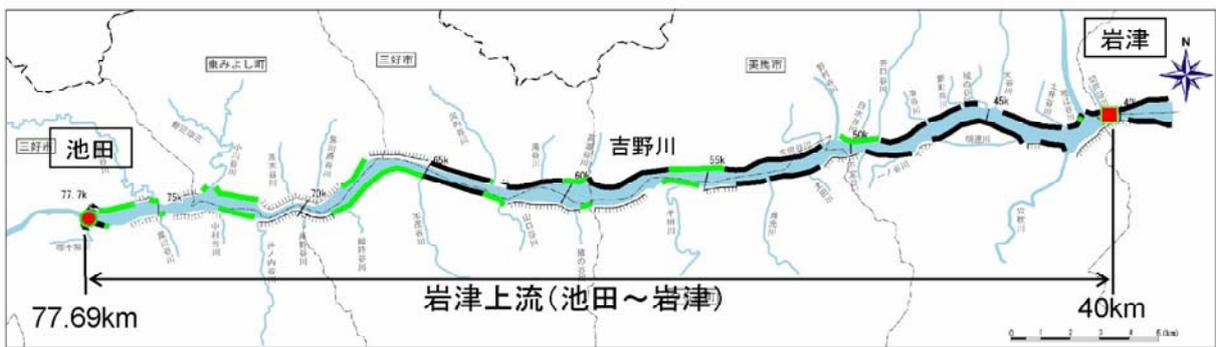
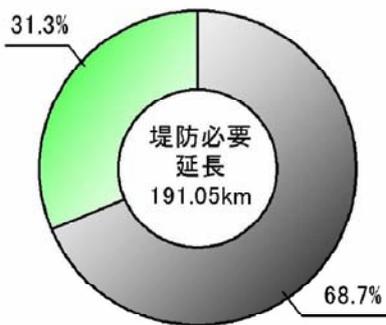
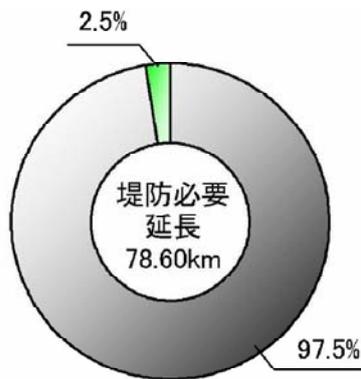
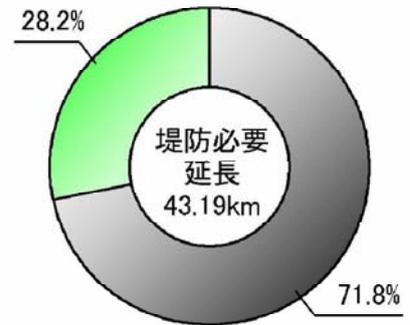
岩津下流
(岩津～河口)

岩津上流
(池田～岩津)

図-2.1.12 堤防整備状況(平成20年3月末現在)

この内、岩津下流（岩津～河口）の堤防整備率は約98%に達し、阿波市勝命^{かつみょう}地区を除き、堤防は概成しているものの、上流（池田～岩津）の堤防整備率は約72%であり、いまだ約12kmが無堤の状況にある。無堤地区では、吉野川のはん濫による大規模な浸水被害の発生が危惧されており、平成16年10月の台風23号来襲時には、無堤地区で甚大な浸水被害が発生した。このため、早期に堤防の整備を促進し、無堤地区の解消を図ることが急務となっている。

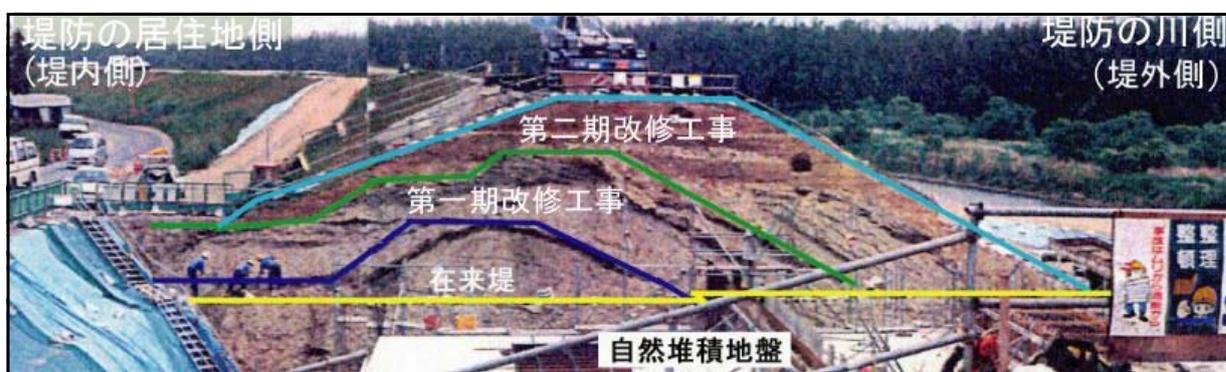
図-2.1.13 複雑な堤防断面の構造(阿波市市場 鷲谷樋門)

この区間の堤防で漏水が頻発する理由としては、嵩上げ・拡幅が繰り返された複雑な構造であること、古い時代の施工では盛土材料として水を通しやすい河床の土砂が用いられていたことや旧河道上に造られたものも多いことなどが挙げられる。今後の増水(出水)においても同様に漏水が発生し、堤防が危険な状態となることが懸念される。したがって、堤防の決壊(破堤)等による甚大な被害の防止に向け計画的に対策を図る必要がある。

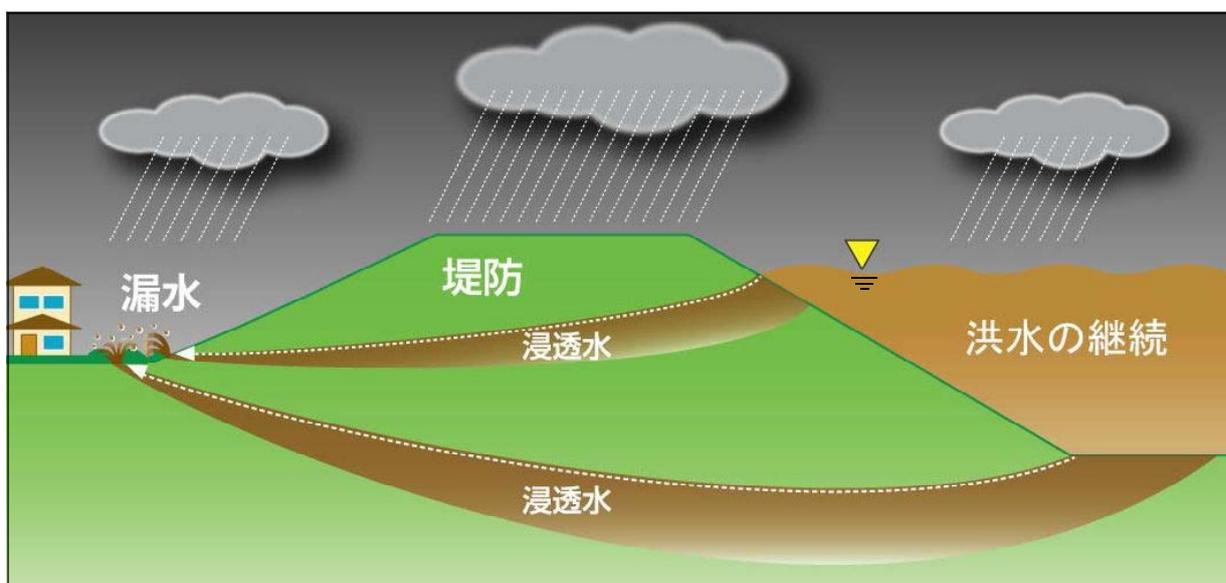
漏水：堤防の居住地側で水がふき出す現象で、河川水の堤防への浸透によるものと、基礎地盤の浸透による場合がある。河川水位が高く、その水位の継続時間が長いほど堤防に水が浸透し漏水が発生しやすくなり、堤防が壊れやすくなる現象。

図-2.1.14 浸透破壊のメカニズム

堤防整備済区間では、過去から漏水が頻発しており、特に平成16年10月の台風23号では下流(岩津～河口)の堤防を中心として漏水が発生し、堤防が危険な状態となった。

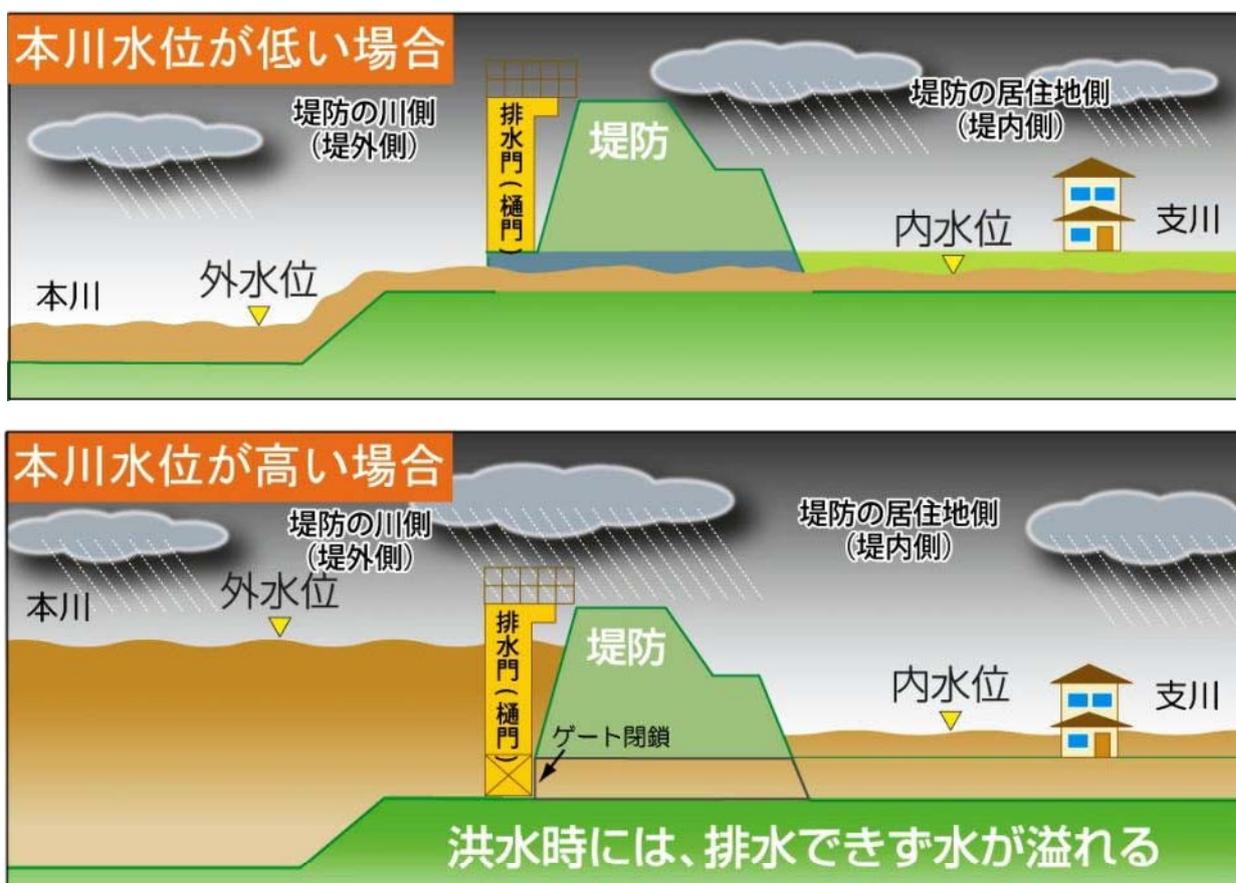
内水：本川（吉野川）水位が高く、堤防の居住側（堤内側）に多くの雨が降った場合に雨水が本川（吉野川）に排水できず、支川又は水路から水があふれ住宅地等が浸水する現象。

図－2.1.15 内水発生メカニズム

堤防整備済区間では、洪水時には本川の河川水位が市街地等より高くなり、支川から本川への排水が困難となるため、過去から内水（吉野川に排水できずはん濫した水）被害が発生しており、平成16年10月の台風23号においても川沿いの各地区で大規模な浸水被害が発生した。このため、内水被害の状況に応じた対策を図る必要がある。

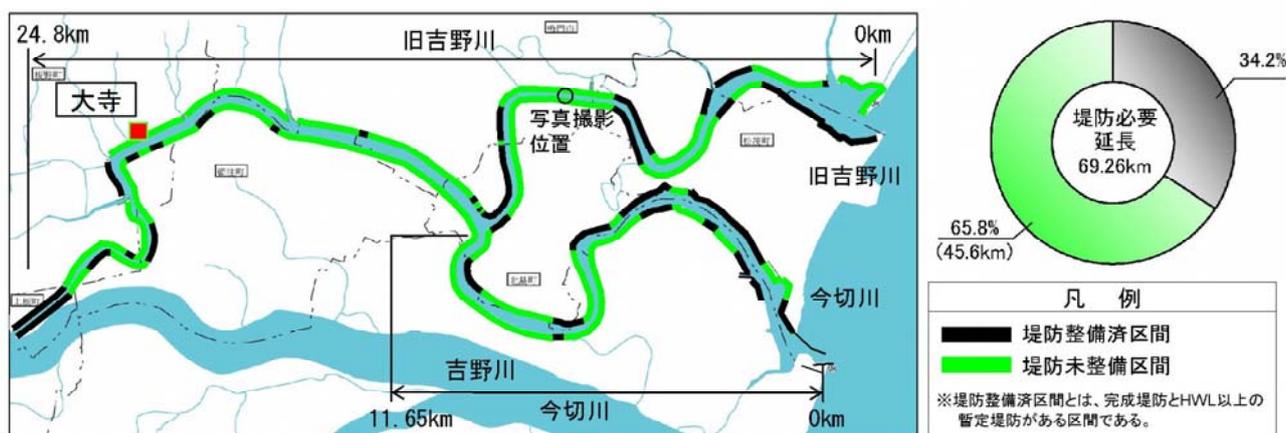
図－2.1.16 旧吉野川・今切川の堤防整備状況(平成20年3月現在)

旧吉野川・今切川沿いには、旧堤防が残り、一部地区でははん濫の拡大防止に寄与しているものの、いまだ堤防整備率は34%程度と著しく遅れており、洪水、高潮によるはん濫被害の防止に向け、堤防の整備が急務となっている。

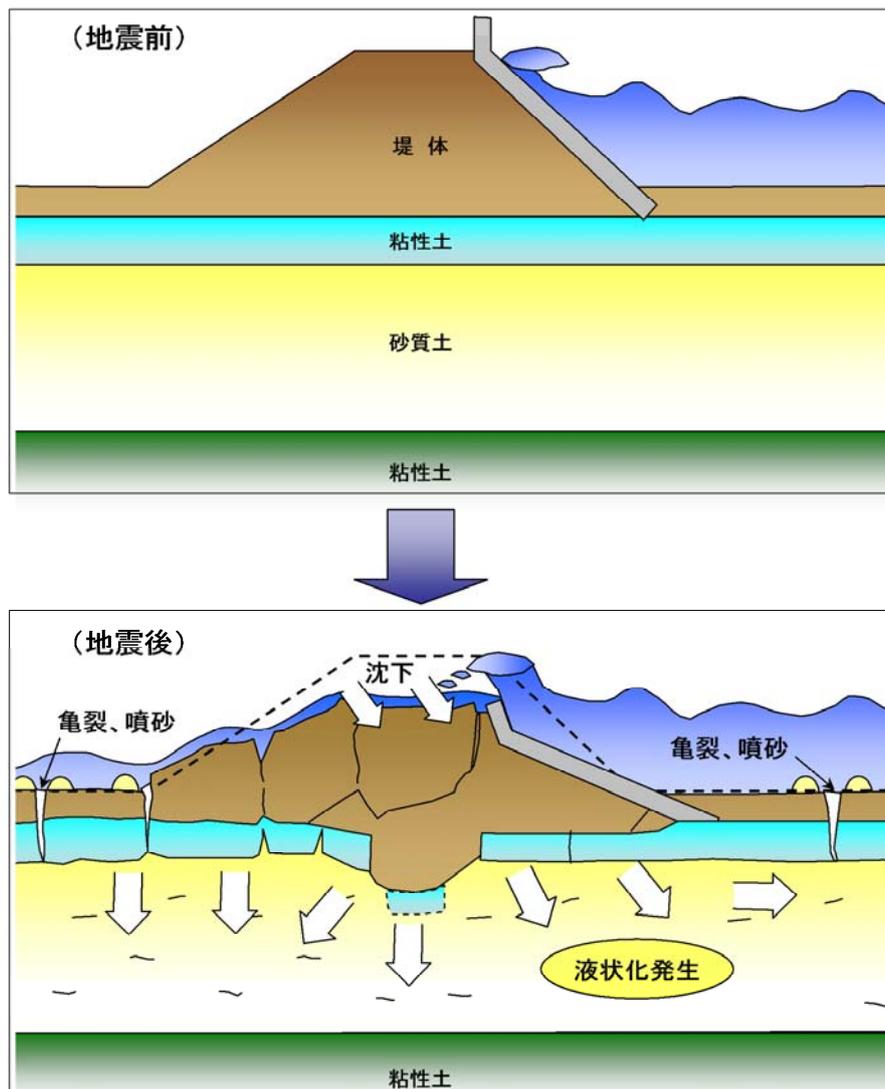
図-2.1.17 東南海・南海地震による堤防の損傷

また、東南海・南海地震などのプレート境界型の地震等も含め、現在から将来にわたって考えられる最大級の強さを持つ地震動も想定した場合、河川構造物の損傷・故障や堤防の沈下に伴い、地震後の津波や緊急復旧完了前に生じる増水（出水）による甚大な浸水被害が懸念され、早期に人的被害等の防止・軽減に向けたハード・ソフト両面の対策を図る必要がある。

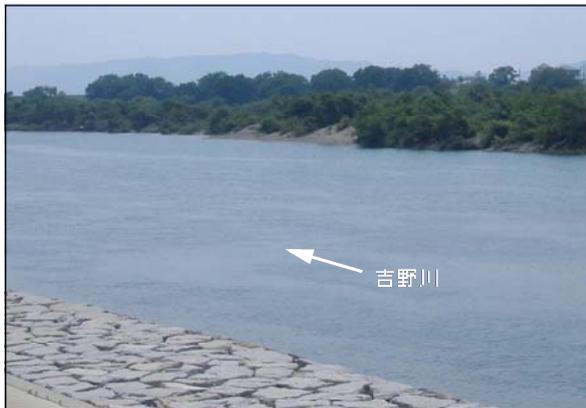
ヤナギ類等の樹木繁茂（上板町）
吉野川河口より20km付近

また、旧吉野川では外来生物（植物）であるホテイアオイ等が繁茂しており、気象条件等によって非常に速い増殖が見られることから、河川環境、河川利用等に障害を及ぼす状況にもなっており、それらは早期に発見して駆除する必要がある。

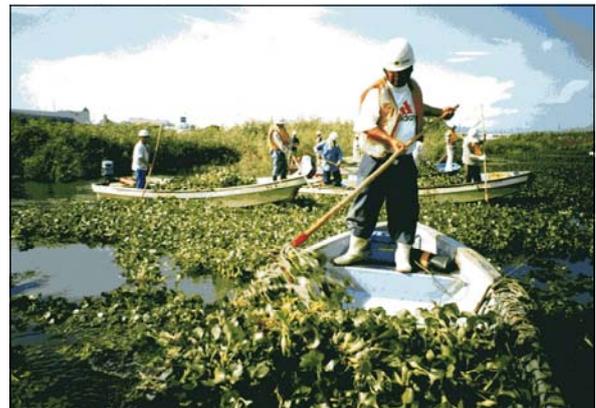
旧吉野川のホテイアオイの撤去状況
（板野町）

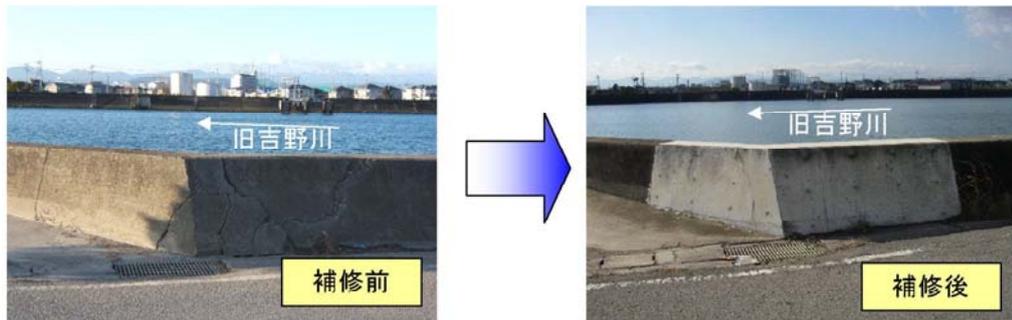
護岸の補修状況（旧吉野川河口から約2.0km）

また、護岸についても、洪水・地震や植物の根茎の侵入等により、経年的に損傷・ひび割れなど変形が発生し、洪水時にその損傷箇所が弱点となり護岸が流失・崩壊する恐れがある。

そのため、河川巡視により、このような堤防や護岸の異常・損傷箇所の早期発見に努めるとともに、必要に応じて適切な補修を実施している。特に、堤防については、出水期の前後には堤防除草等を行うとともに、徒歩による詳細な堤防モニタリングを行うほか、洪水時においても重点的に監視を実施しており、今後とも適正な維持管理を実施する必要がある。

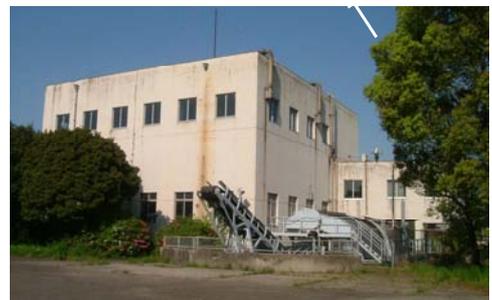
学島川排水機場
吉野川河口から30.4km付近

特に、吉野川流域の内水（吉野川に排水できずにはん濫した水）対策として設置した排水ポンプ場（排水機場）については、昭和40年～50年代のものが多く、15年後には設置後40年を経過した施設が過半数を占め、部品の入手が困難となる事態が予想され、年月と共に老朽化が進行することから、今後とも適正な維持管理を実施する必要がある。

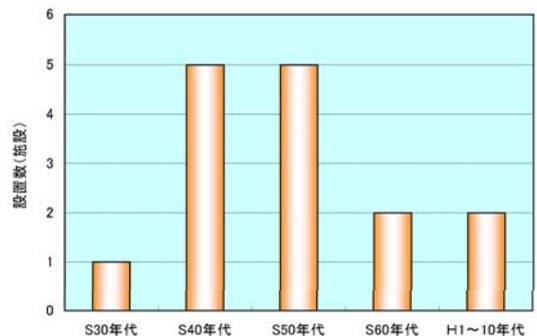
図-2.1.18 排水ポンプ場（排水機場）の設置年代

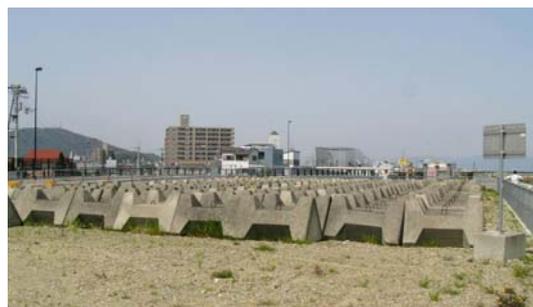
水防資材（根固めブロック）の備蓄状況

また、堤防を含めた河川管理施設が洪水・地震等により破損した場合は、被害の軽減に向けて水防活動や応急的な復旧を行うなど、迅速な対応が不可欠である。このため、これまでも水防活動の実施に必要な水防資機材の備蓄に努めているが、今後とも計画的に整備する必要がある。

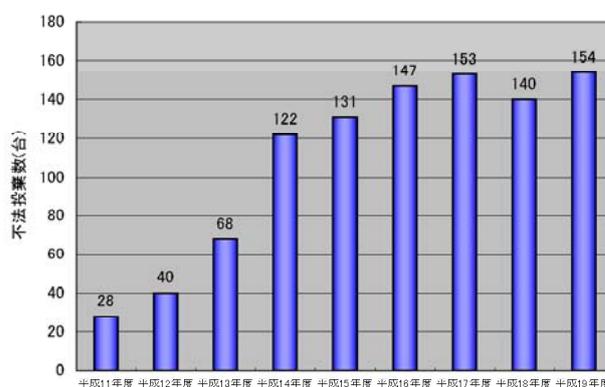
図-2.1.19 吉野川の不法投棄数の推移
(家電四品目合計)

家電四品目：テレビ、冷蔵庫、洗濯機、エアコン

さらに、吉野川河川敷では、近年、家電製品等の大型ゴミの不法投棄が相次ぎ、河川環境の悪化と処理コストの増大に繋がるとともに、それらが洪水時に流出することにより広範囲に散乱し、河川及び周辺環境をさらに悪化させている。

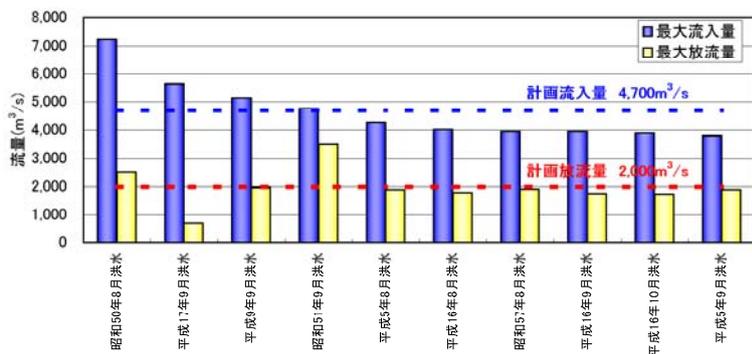
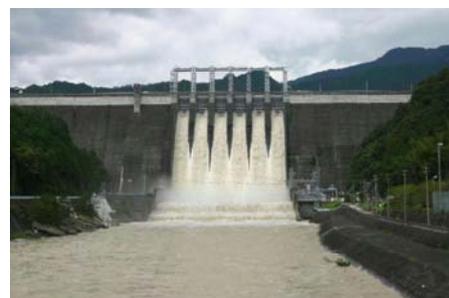
早明浦ダム
（平成17年9月洪水）

図－2.1.20 早明浦ダムの流入放流状況
（流入量上位10洪水）

吉野川における洪水調節では、吉野川総合開発計画の中核をなす早明浦ダムの役割が大きく、計画最大流入量4,700m³/s、計画最大放流量2,000m³/sで、洪水調節容量は9,000万m³（洪水期）を有している。

早明浦ダムは昭和50年4月の管理開始以降、87回（平成20年3月現在）の洪水調節を実施し、池田ダム、新宮ダム、柳瀬ダム、富郷ダムと合わせ、下流域の洪水被害の軽減に大きく寄与している。

特に、平成17年9月の洪水では、大渇水により早明浦ダムの貯水量が枯渇していたため、利水容量を含め、洪水のほぼ全量の約2億5千万m³を早明浦ダムに貯留することで、本来持っている治水機能以上の効果を発揮し、洪水被害の軽減に寄与することができた。一方で早明浦ダムは、80年に1回の頻度で発生する洪水に対応できるよう計画されているものの、管理開始以降33年間で、流入量が計画最大流入量を超える洪水が4回発生し、そのうち2回は計画最大放流量を超える放流の実施を余儀なくされた経緯があり、早明浦ダムの治水機能の向上が求められている。

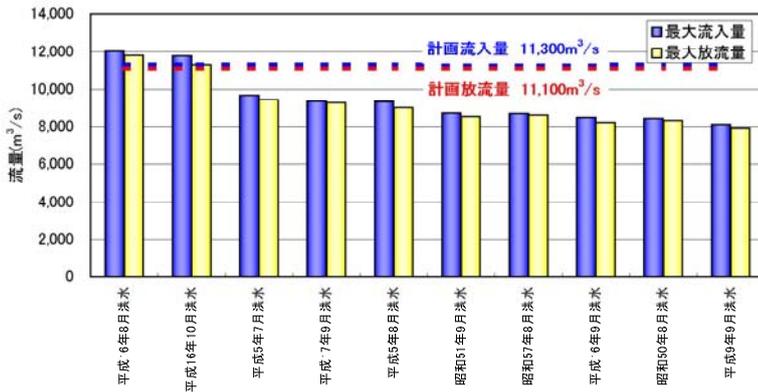
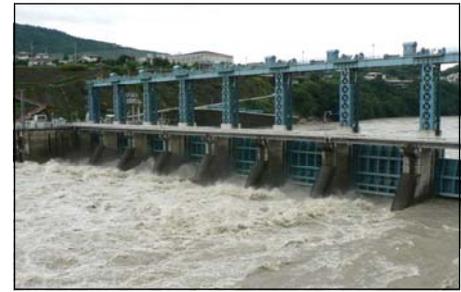
池田ダム
(平成17年9月洪水)

図-2.1.21 池田ダムの流入放流状況
(流入量上位10洪水)

また、池田ダムでは平成16年に2度も計画最大流入量を超える洪水が発生し、池田ダム貯水池周辺で、浸水被害が発生した。このため、白地地区及びイタノ地区において堤防の新設、地盤の嵩上げ、家屋の移転等の対策を実施している。

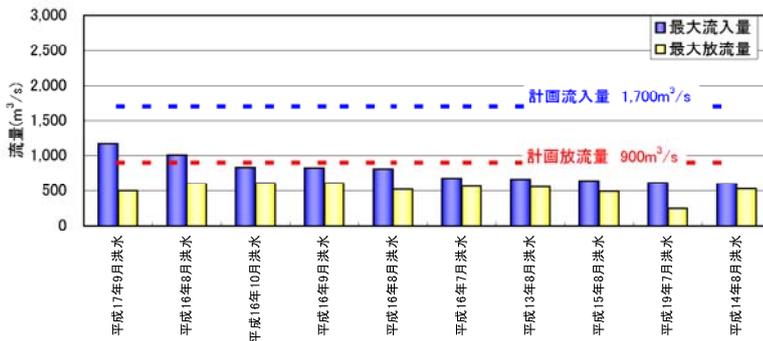
図-2.1.21-1 富郷ダムの流入放流状況
(流入量上位10洪水)

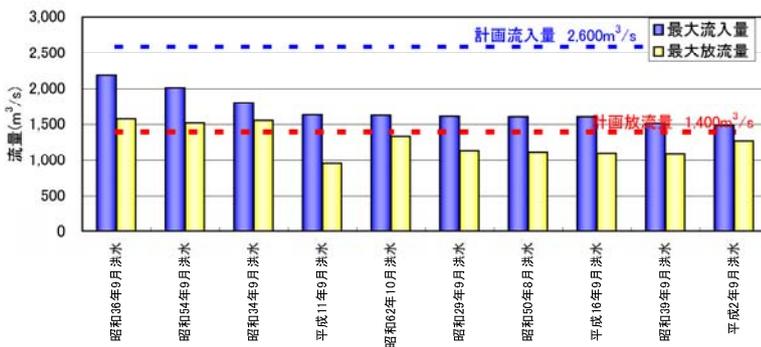
図-2.1.21-2 柳瀬ダムの流入放流状況
(流入量上位10洪水)

銅山川では、新宮ダム・柳瀬ダムにおいてそれぞれ3度の計画最大放流量を超える放流を実施している。

なお、柳瀬ダムでは、洪水放流設備がダム上部のクレストゲートのみであることから、渇水等によりクレストゲート敷高（放流可能水位）よりも水位が低い場合に発生する洪水の初期においては、放流ができず、治水機能を十分発揮できない状態を招くこととなる。このようなことから、柳瀬ダムについても治水機能向上が求められる。

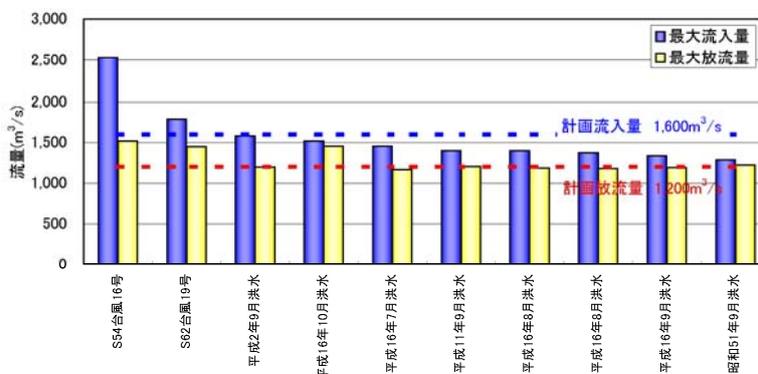
図-2.1.21-3 新宮ダムの流入放流状況
(流入量上位10洪水)

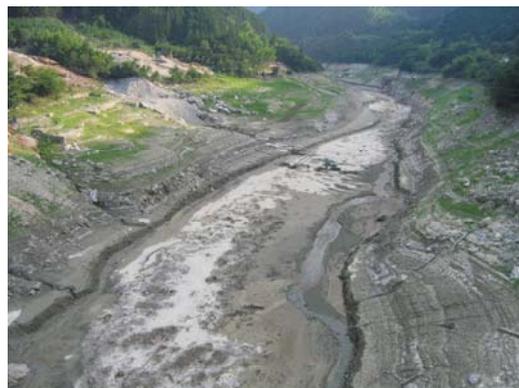
また、ダムの堆砂が渇水時の濁水の発生原因となっていることから、貯水位が下がった場合には **堆砂状況（早明浦ダム）** 堆砂除去を実施している。

早明浦ダムの年間堆砂量は、ほぼ計画通りの堆砂を示しているが、管理開始直後の昭和51年9月に来襲した台風17号の記録的な豪雨により、上流域で山腹崩壊等が随所に発生し、当初の想定を超える多量の土砂が貯水池に流入したため、現在は年数に応じて想定していた堆砂量を上回っている。

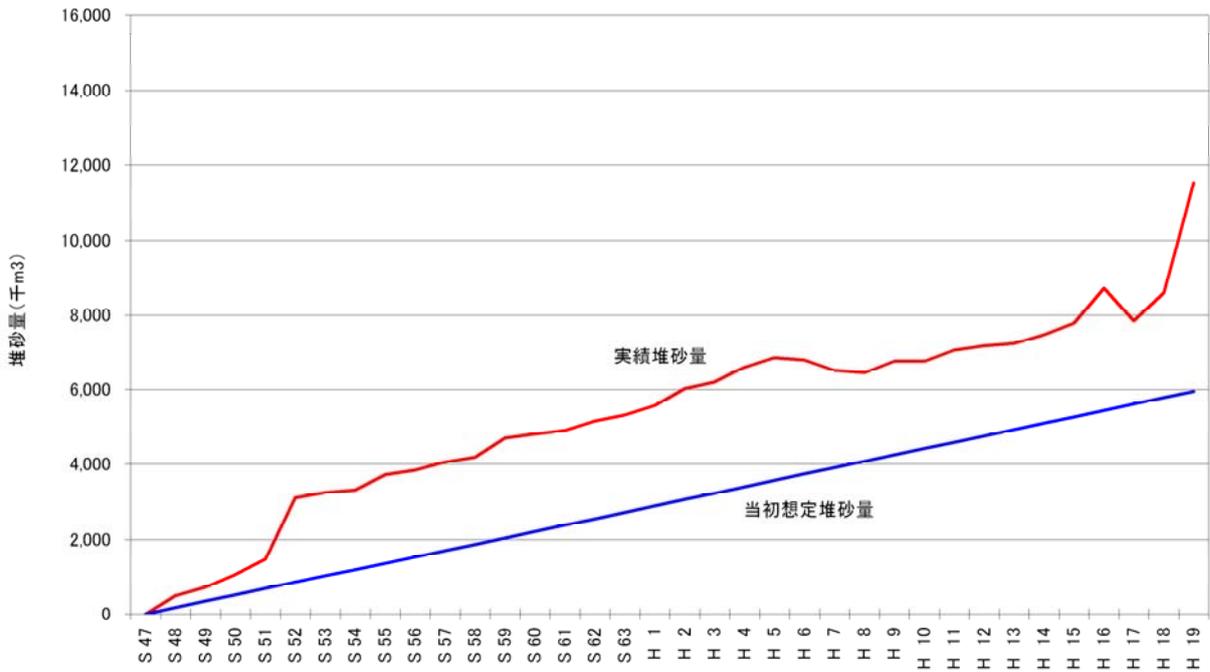
図-2.1.22 早明浦ダム堆砂量経年変化

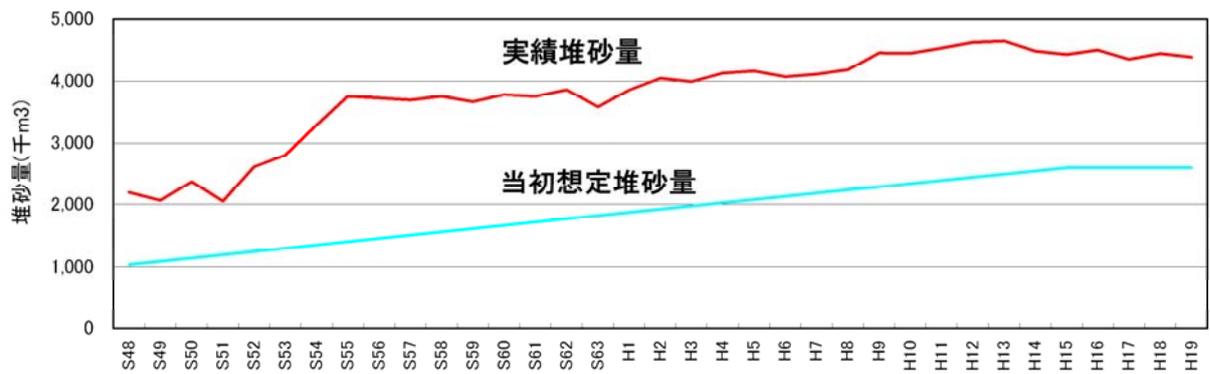
図-2.1.23 柳瀬ダム堆砂量経年変化

柳瀬ダムでは計画堆砂容量（50年計画）の1.7倍に相当する量の土砂が堆積しており、堆砂除去等の対策を検討実施している。

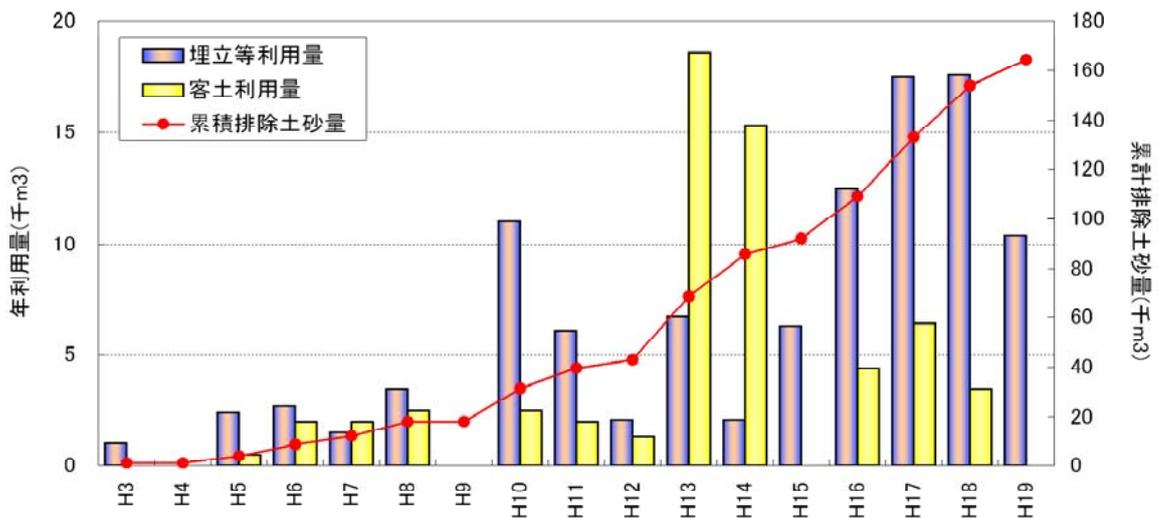
図-2.1.24 柳瀬ダム堆積土砂の客土への利用状況図

また、すでに柳瀬ダムで実施している農地への客土利用等を推進するなど、除去した土砂の有効活用にも努めていく必要がある。
