2. 吉野川の現状と課題

2-1 治水の現状と課題

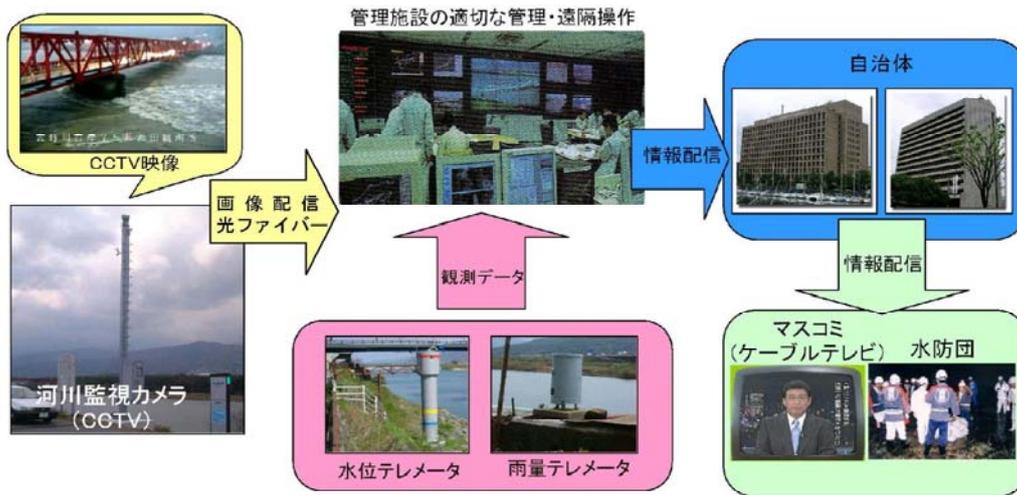
図-2.1.25 河川情報の収集・伝達のイメージ図

国土交通省では、洪水、水質事故及び地震等の緊急時には、昼夜を問わず組織体制を組み、被害の軽減を目的として、迅速・的確な河川情報等の収集・提供を図るとともに、毎年、緊急時の対応の迅速化等を目的とした訓練を実施している。今後とも災害情報協議会等を通じて関係機関と連携し、防災情報・災害情報の共有化、災害発生時の危機管理体制の強化を図る必要がある。

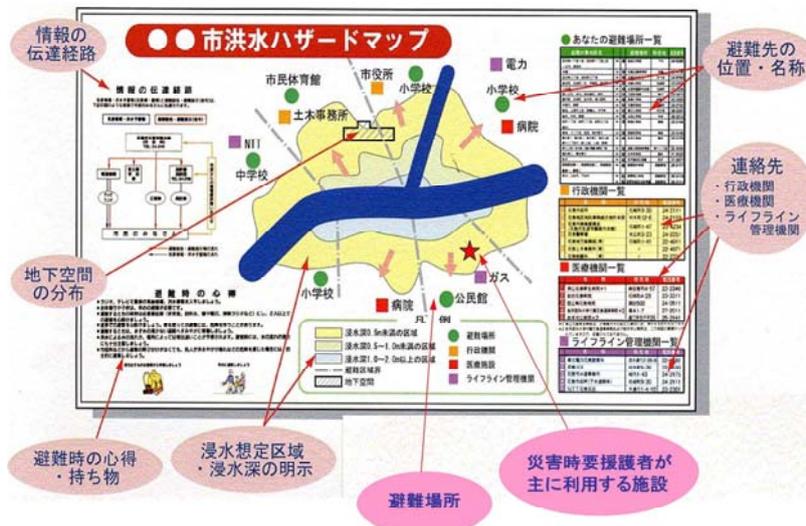
図-2.1.26 洪水ハザードマップの作成イメージ

また、国土交通省は、浸水想定区域図の公表により、自治体による洪水ハザードマップ作成の支援を行っている。平成17年5月に改正された水防法により、市町村は洪水ハザードマップの公表が義務付けられているが、現在公表済みの吉野川流域（国管理区間沿川）の自治体は、6市7町であり、今後は残る町についても早急に公表できるように支援していくとともに、まるごとまちごとハザードマップ等の施策を推進・支援することにより、住民にとって身近でわかりやすい情報として定着を図る必要がある。

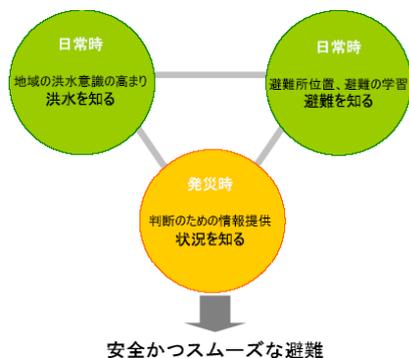
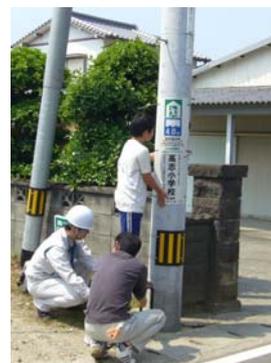
実施状況（板野郡上板町）

まるとまちごとハザードマップは、発災時に安全かつスムーズな避難行動に繋げ、洪水による被害を最小限にとどめることを目的とし、浸水深や避難所等洪水に関する情報を洪水関連標識として生活空間である「まちなか」に表示することにより、日常時から洪水への意識を高めるとともに浸水深・避難所等の知識の普及を図るものです。

図-2.1.26-1 まるとまちごとハザードマップの基本的な考え方

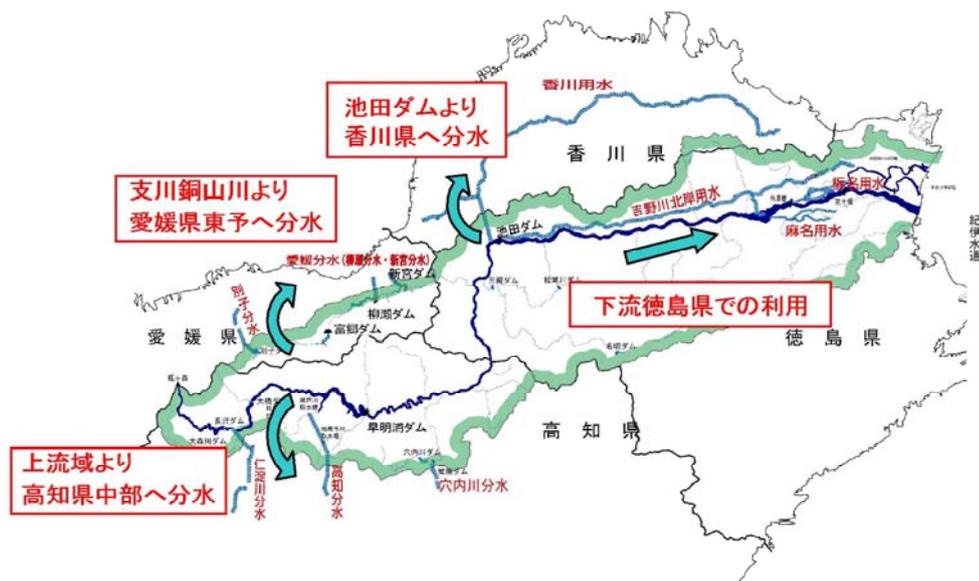
図-2.2.1 四国における吉野川の水利用状況

また、流域外への分水としては、支川銅山川より愛媛県東予に、吉野川上流域より高知県中部に、池田ダムから香川県にそれぞれかんがい用水や都市用水として分水されるなど、四国4県にわたり広域的に利用されている。

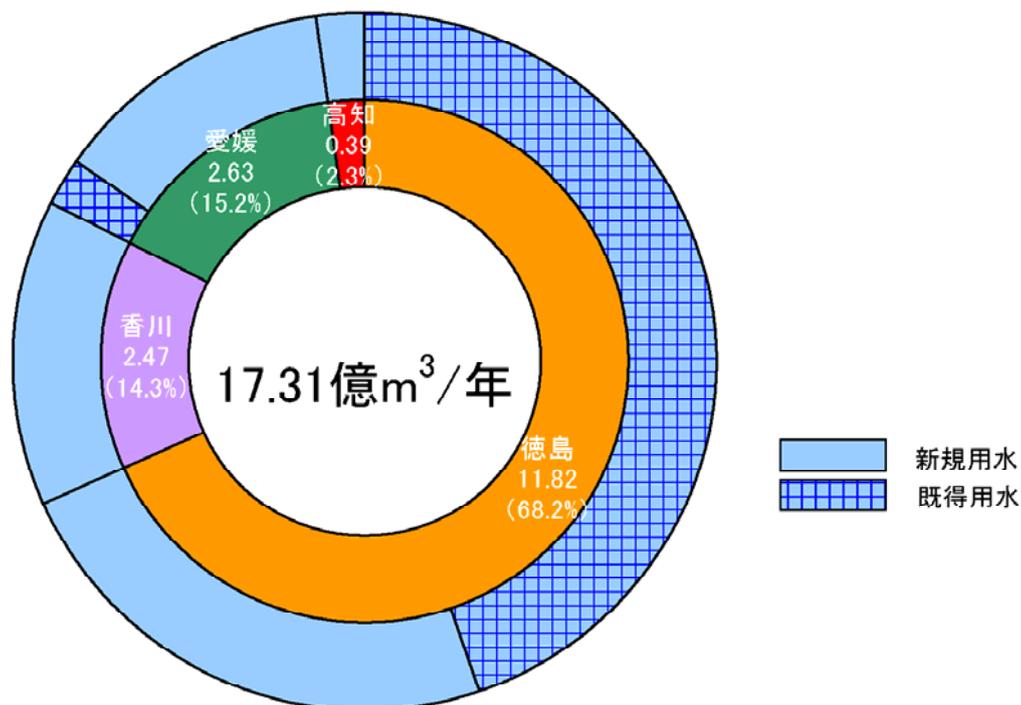
図-2.2.2 四国4県の用水配分
(吉野川総合開発計画における用水供給計画)

吉野川総合開発による年間用水計画は17.3億 m^3 （既得用水含む）にのぼり、吉野川本川、旧吉野川に加え、吉野川北岸用水、香川用水、愛媛分水、高知分水を通じて、農業用水、水道用水、工業用水及び発電等の目的で四国4県に供給されている。

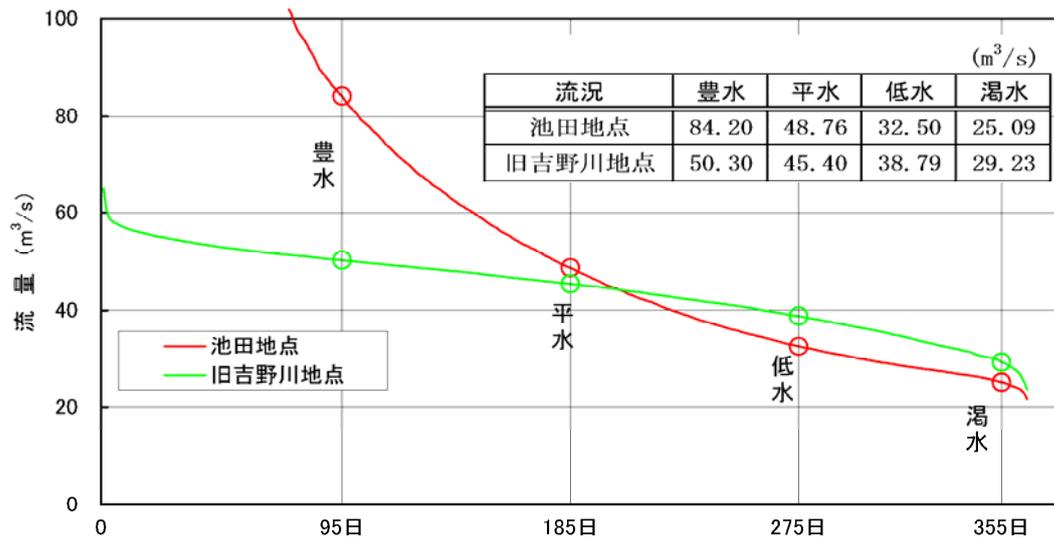
図-2.2.3 主要地点の実績流況

吉野川水系の主要地点である池田地点及び旧吉野川地点(旧吉野川水位・流量観測所)における実績流況(昭和51年～平成18年の平均)を見ると、池田地点における平均渇水流量は約 $25\text{m}^3/\text{s}$ 、平均低水流量は約 $33\text{m}^3/\text{s}$ であり、旧吉野川地点における平均渇水流量は約 $29\text{m}^3/\text{s}$ 、平均低水流量は約 $39\text{m}^3/\text{s}$ となっている。

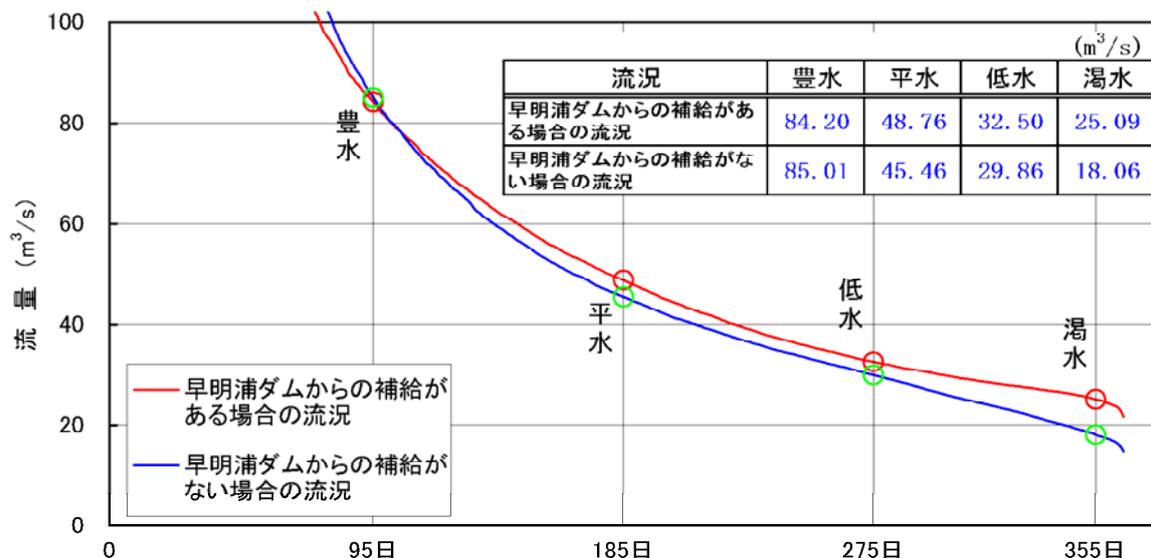
図-2.2.4 早明浦ダムからの補給がある場合の流量（池田地点）

早明浦ダムからの補給がある場合の流況：池田ダム流入量－香川用水取水量

早明浦ダムからの補給がない場合の流況：池田ダム流入量－早明浦ダム放流量＋早明浦ダム流入量

また、吉野川の流水の正常な機能維持を図るため、早明浦ダムは洪水時等に流水の一部をダムに貯留し、下流の流量が少なくなった時にダムから必要な水を補給することにより下流の流況を安定化し、水道用水、農業用水及び工業用水等の安定供給を図っている。

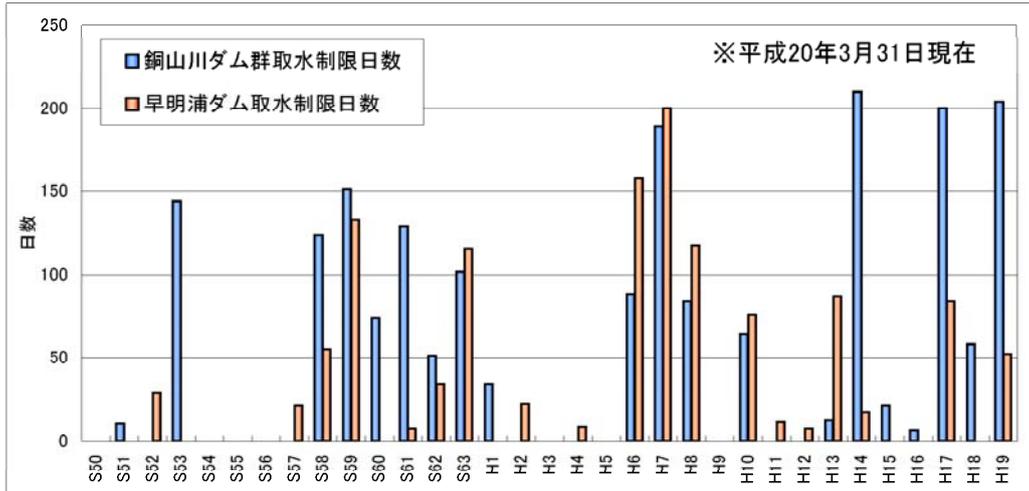
図-2.2.5 早明浦ダム及び銅山川ダム群に係わる利水での取水制限日数

早明浦ダムでは、これらの大渇水も含め、昭和50年の運用開始以降、平成19年までの33年間のうち19年、銅山川ダム群でも昭和50年以降33年間のうち20年において取水制限を行っている。

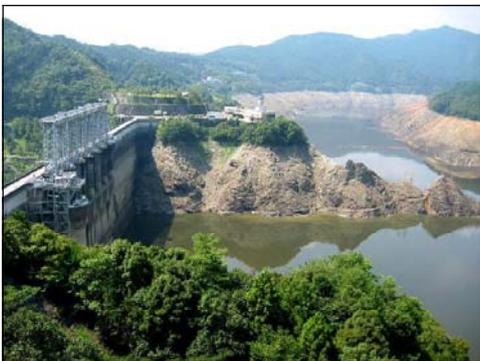
早明浦ダム利水容量の枯渇
(平成17年9月1日)

平成6年と平成17年の渇水時には、早明浦ダムの利水容量が枯渇したため、吉野川水系水利用連絡協議会における調整を踏まえ、発電事業者の協力により発電専用容量からの緊急放流を行った。

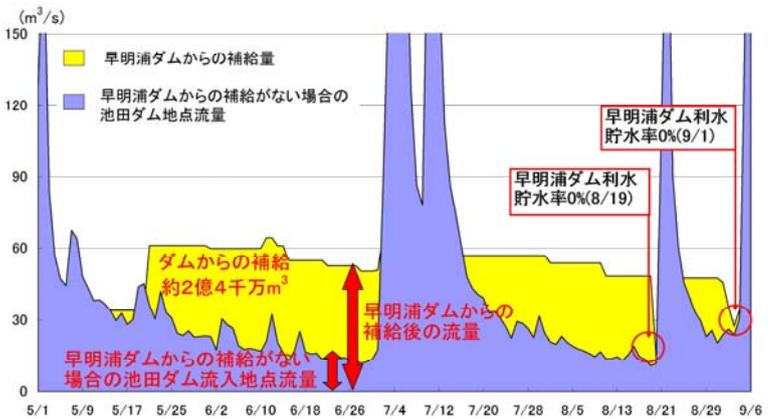
図-2.2.6 平成17年渇水における早明浦ダムからの補給状況

平成17年夏渇水では、長期間にわたって取水制限が行われたが、早明浦ダムからの補給により、河川環境や市民生活への大きな影響が生じるところを最小限にとどめられ、9月に来襲した台風14号のもたらした雨により渇水が解消された。

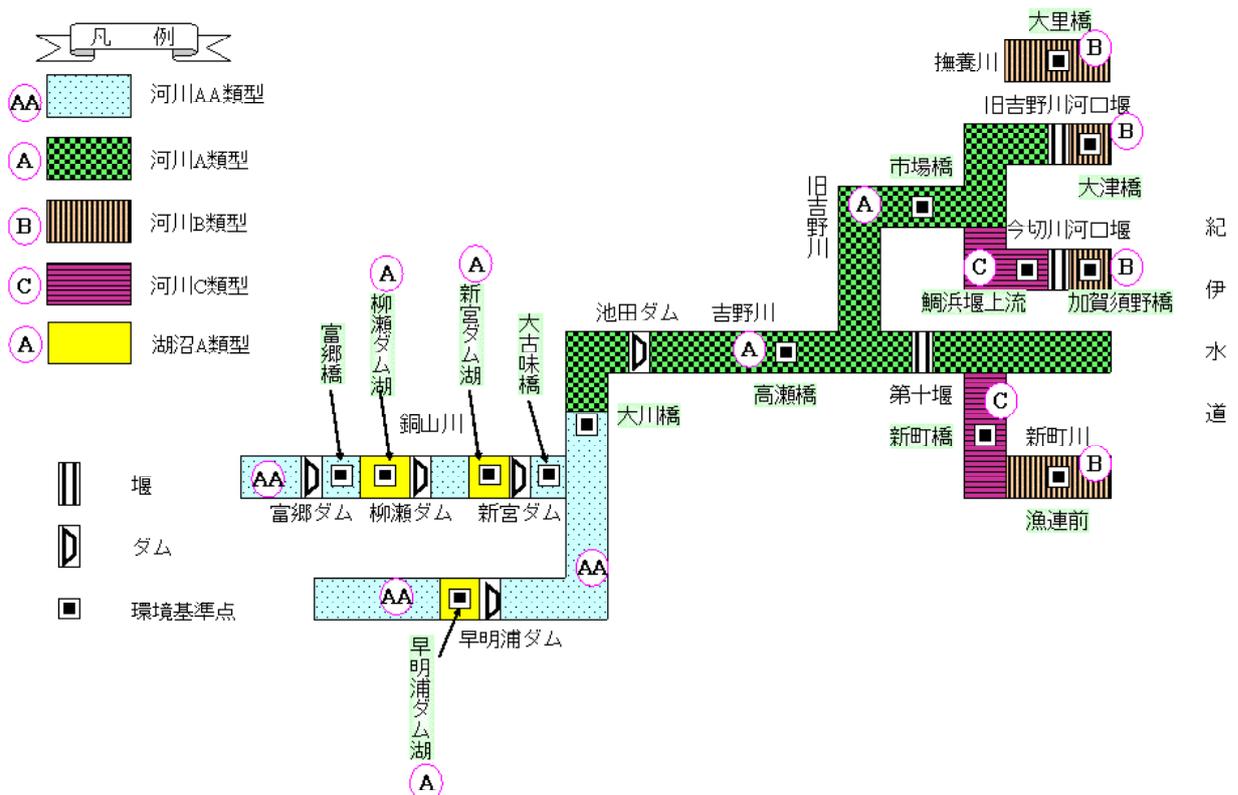
図-2.2.7 吉野川水系の環境基準類型指定状況

吉野川の環境基準類型指定の状況は、大川橋上流ではAA類型、大川橋直下流から河口まではA類型であり、両区間とも環境基準（BOD75%値）を達成しており、良好な水質が維持されている。また、旧吉野川・今切川は、第十樋門から旧吉野川河口堰まではA類型、旧吉野川河口堰下流ならびに今切川河口堰下流でB類型、今切川河口堰上流ではC類型となっており、いずれの区間も環境基準（BOD75%値）を達成している。ただし、徳島県における污水处理施設の整備率は全国的にも低く、下水道整備の遅れ等により水質悪化が懸念されている。吉野川の水は、流域に暮らす多くの人々の生活や産業を支える水道用水やかんがい用水等として、また、河川で生物が生息・生育・繁殖するための水として重要であることから、関係機関と連携のもと、下水道の整備や合併処理浄化槽の設置等の促進により、工場や家庭排水からの汚濁負荷量の低減による良好な水質や河床の環境の維持に向けた取り組みが必要である。

また、ダム湖の環境基準は、早明浦ダム、柳瀬ダム、新宮ダムでは湖沼A類型、富郷ダムでは河川AA類型、池田ダムでは河川A類型に指定されている。全ダムにおけるBOD75%値、COD75%値は環境基準を達成しており、水質は良好と言える。なお、一部のダム湖では淡水赤潮が発生することもあり、水質・底質の動向を監視していく必要がある。

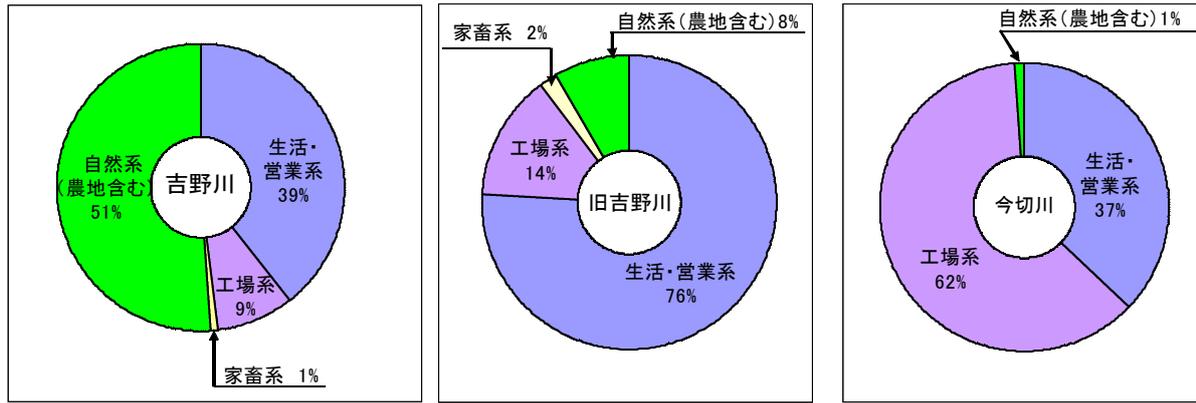
図-2.2.8 発生源別流出負荷量割合 (平成12年度 徳島県提供データ)

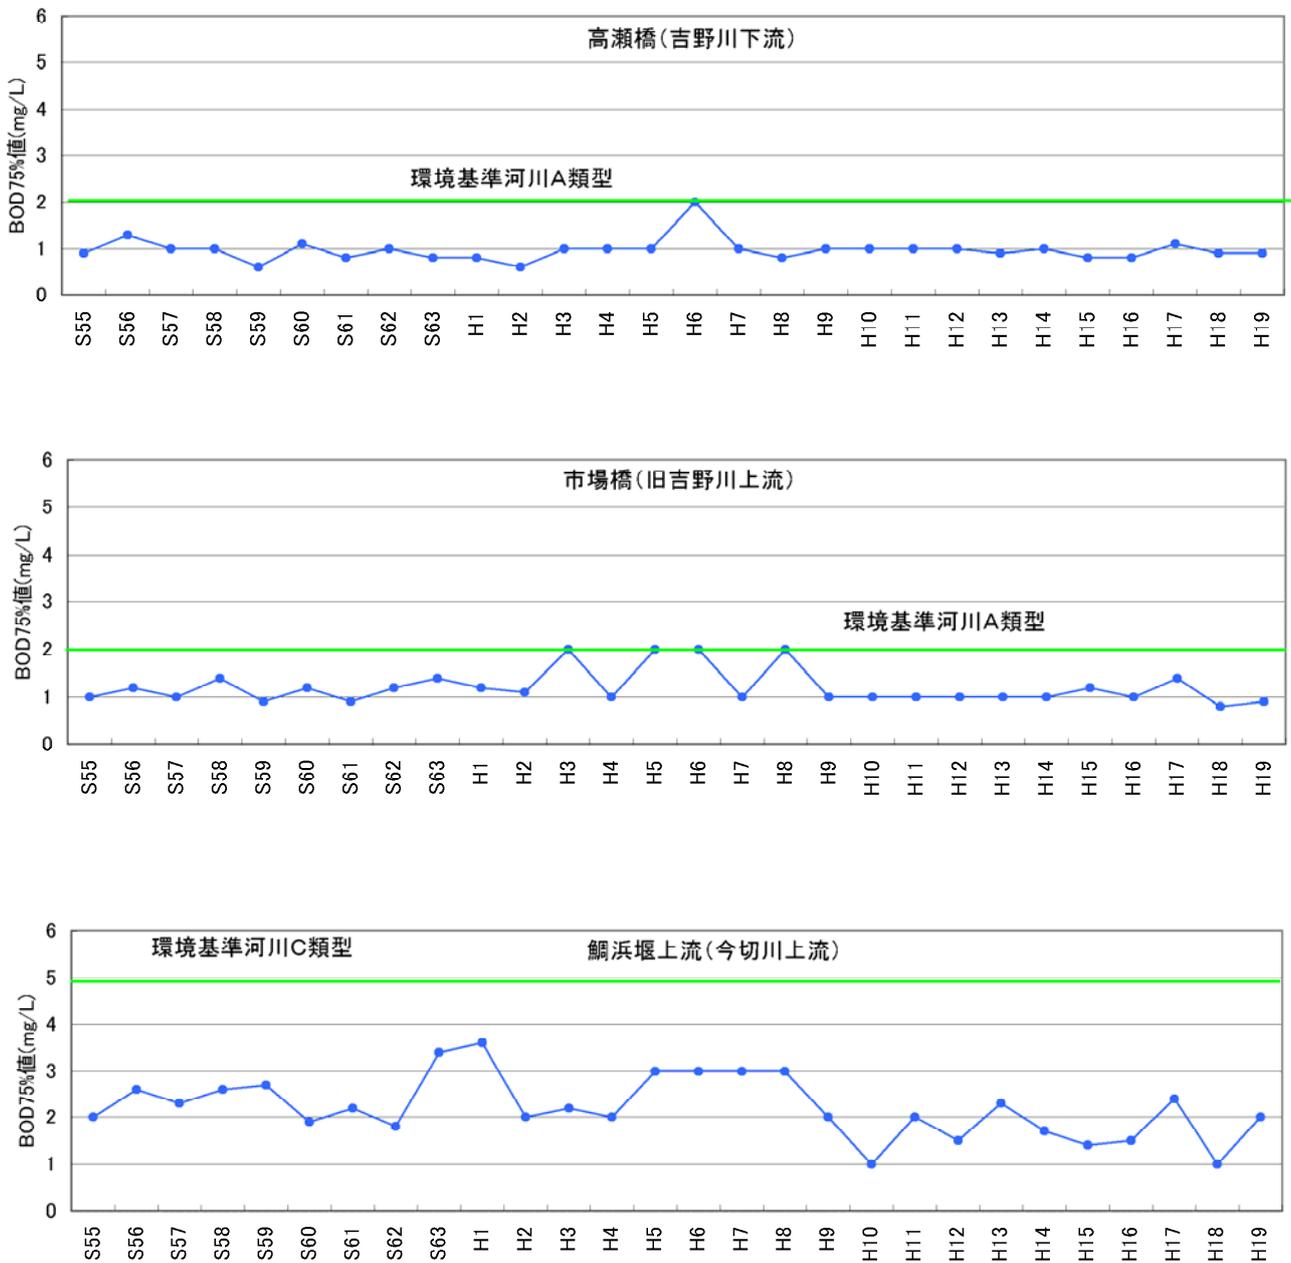
図-2.2.9 吉野川水系定期水質観測地点の水質経年変化 (BOD75%値 : mg/L)

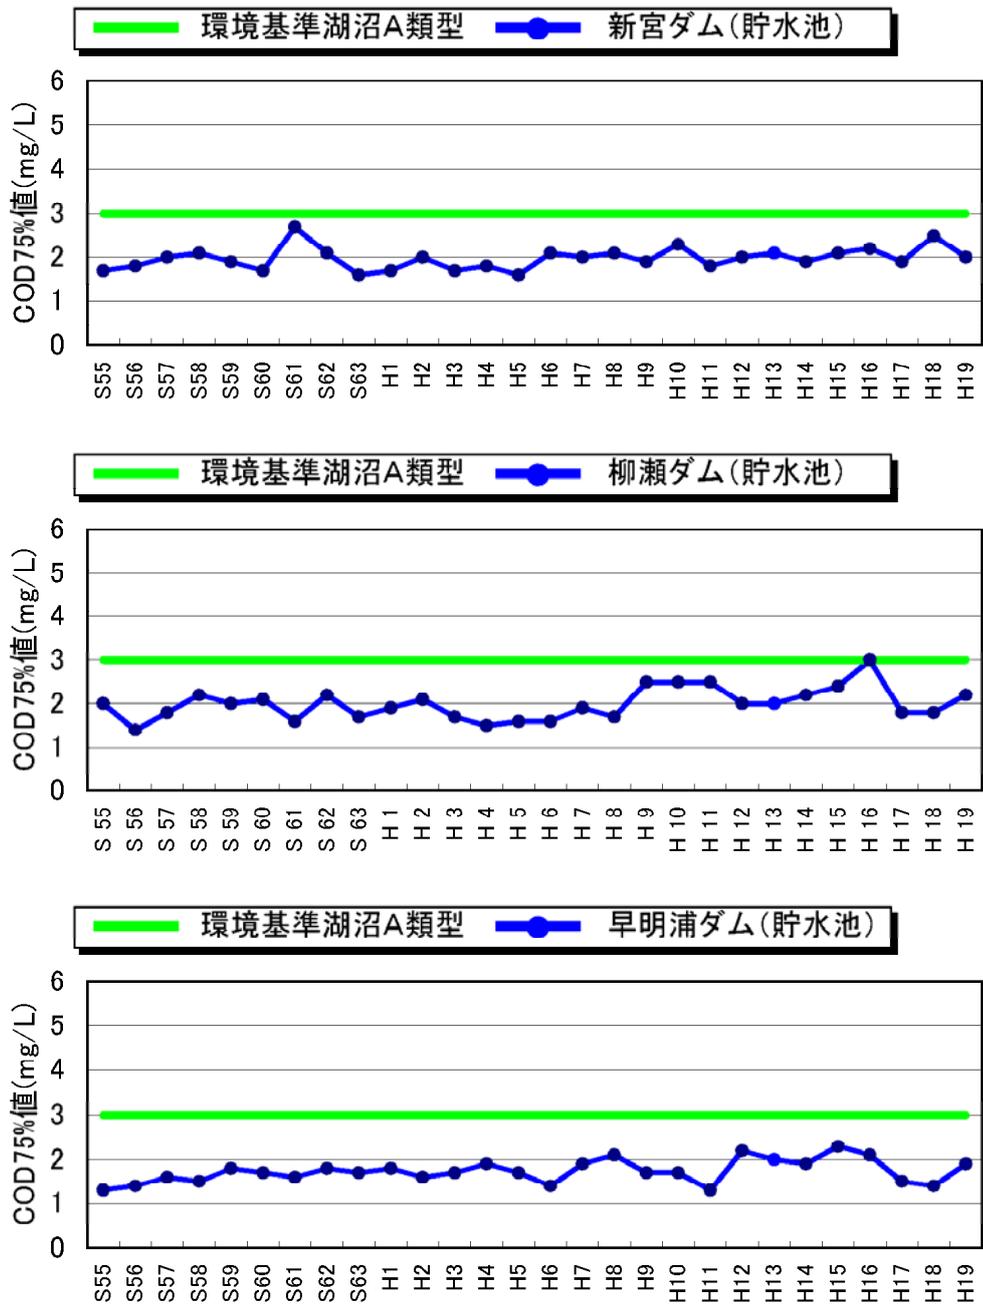
図-2.2.10 ダム湖定期水質観測地点（表層）の水質経年変化(COD75%値：mg/L)

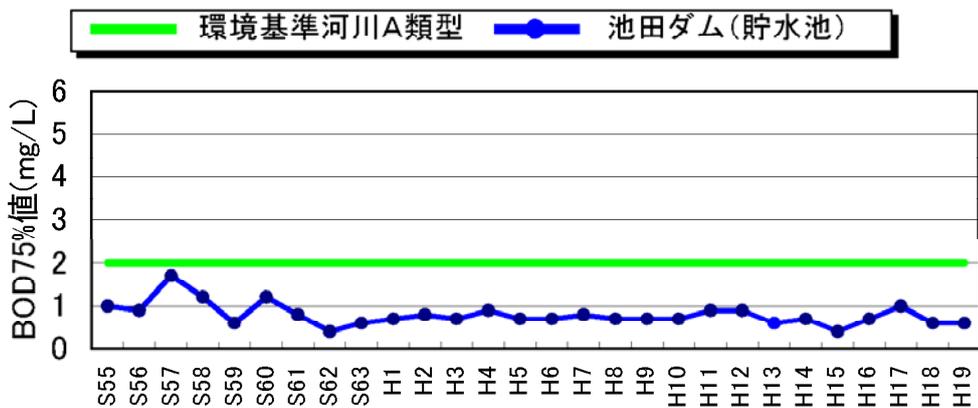
図-2.2.11 ダム湖定期水質観測地点（表層）の水質経年変化(BOD75%値：mg/L)

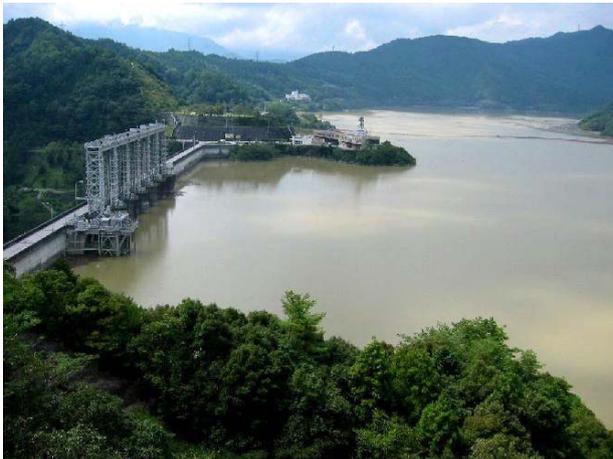
早明浦ダムの濁水発生状況
(平成17年9月)

また、濁水現象は平成17年の渇水時にも長期化し、その後の台風14号がもたらした洪水により濁度10度以上の放流が48日間継続した。

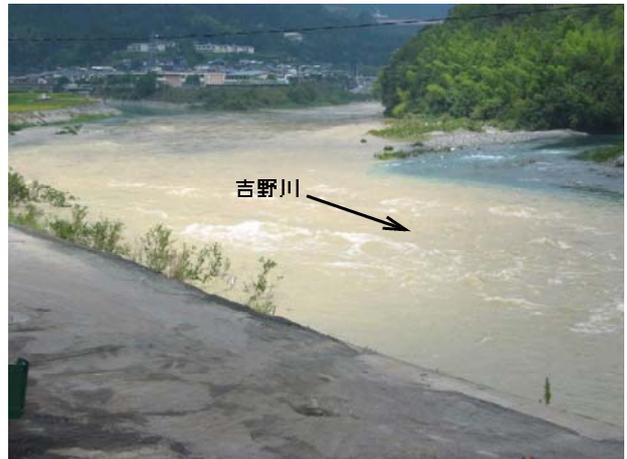
早明浦ダム直下流の状況
(平成17年9月)

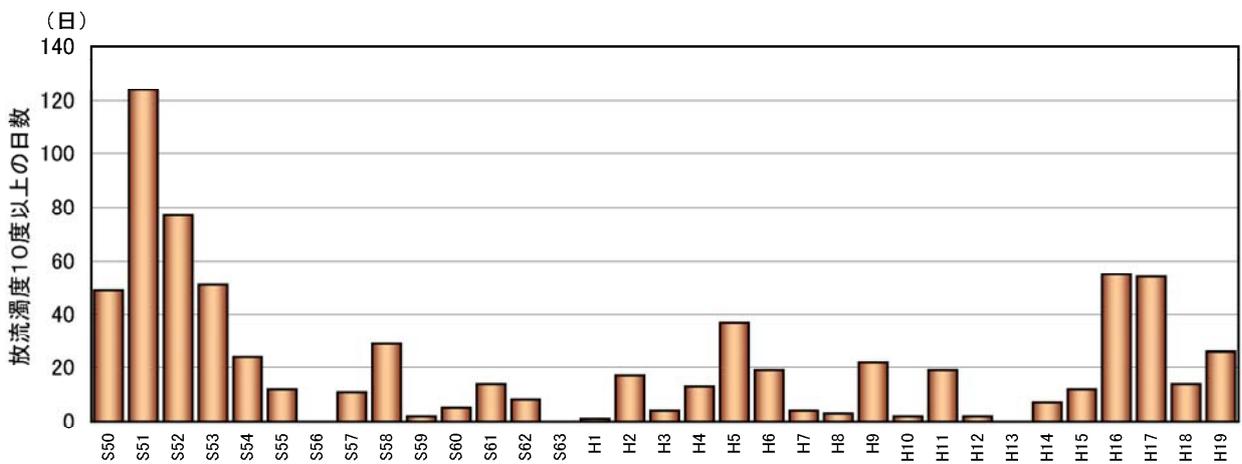
図-2.2.12 早明浦ダムの濁水発生状況

早明浦ダム上流域では管理開始直後の昭和51年9月に来襲した台風17号に伴い記録的な豪雨が発生した。これにより流域内には多くの斜面崩落や侵食が発生し、貯水池に流入した多量の土砂が高濃度の濁水現象を発生させた。このため、早明浦ダム下流域では濁水放流が長期化し、濁水が解消されるまでに約4ヵ月を要した。

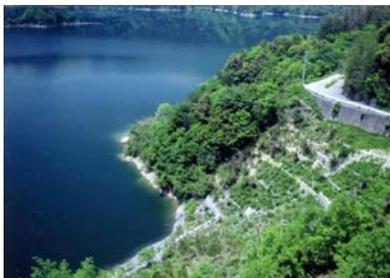
グリーンベルト事業・植栽工（早明浦ダム）

これらの技術的な検討結果を受け、昭和54年からは国（直轄）による砂防事業、昭和62年からはグリーンベルト事業（早明浦ダム貯水池水質保全事業）及び高知県による特定貯水池流域保全事業も着手された。

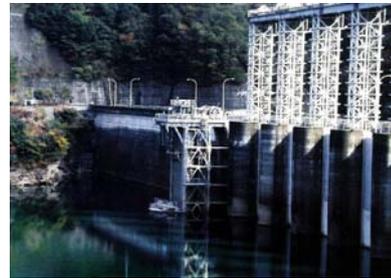
選択取水設備（早明浦ダム）

平成11年には、表面取水設備から選択取水設備に改造を完了し、「早明浦ダム選択取水設備操作に関する検討会」を開催しその検討結果を受けて、洪水時における貯水池内の濁水の早期排除を目的とした操作ルール策定など、濁水軽減効果を発揮させるための改善対策を続けている。

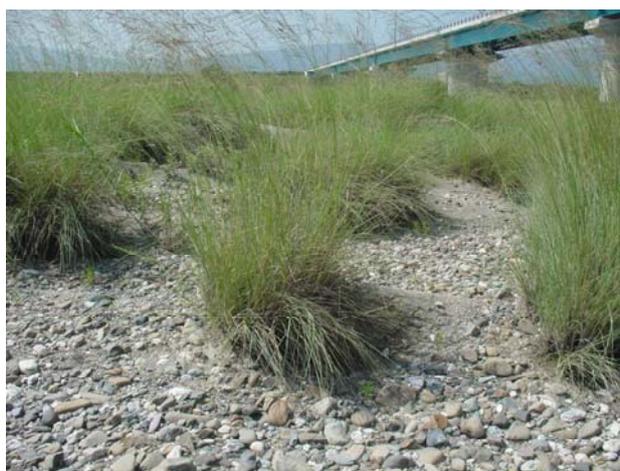
シナダレスズメガヤの繁茂
吉野川左岸河口より22km付近

また、中流域に見られる広いレキ河原は、かつてコアジサシ等の鳥類の繁殖地として利用されていた。しかし、吉野川では、多くの外来生物（植物）が繁茂してきており、特にシナダレスズメガヤについては平成12年度及び平成15年度の調査によって、西条大橋地区、柿原地区等の河原の約50%を覆っていたことが確認されている。シナダレスズメガヤが繁茂することにより、吉野川本来の河川環境であるレキ河原が消失し、動植物の生息・生育・繁殖環境への影響や微地形変化等、環境と治水の両面に係わる問題を引き起こすことが懸念されている。なお、河原に繁茂したシナダレスズメガヤは、平成16年度の度重なる洪水により大部分は消失したものの、現在も河道の樹林化等、シメダレスズメガヤが繁茂しやすい状況となっていることから、侵入・定着しにくい河道環境となるよう、レキ河原を保全・再生する必要がある。

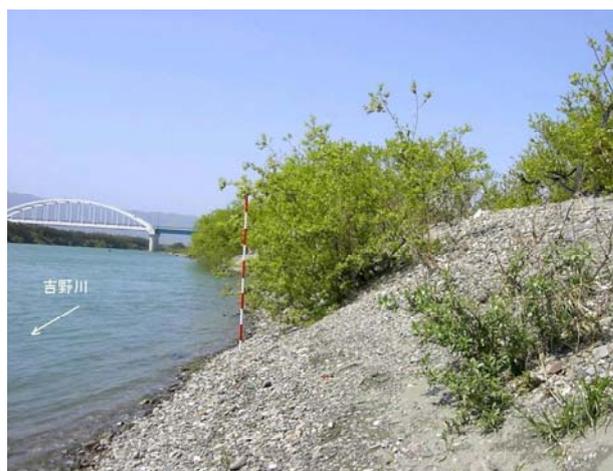
水際の直立化
吉野川左岸河口より21km付近

また、河道には、竹林（水害防備林）やヤナギ類等の樹木が分布しており、サギ類等の鳥類のねぐらや営巣地等に利用されている。一方、ヤナギ類の樹林化に伴う水際の直立化が進行しており、水辺のなだらかな連続性（エコトーン）の消失が懸念されていることから、水際環境の保全・再生に向けた取り組みが必要である。

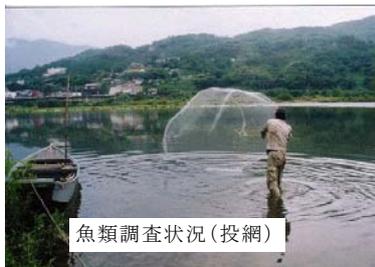
魚類調査状況(投網)

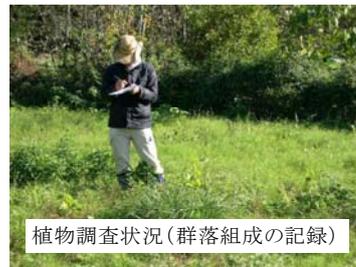
植物調査状況(群落組成の記録)

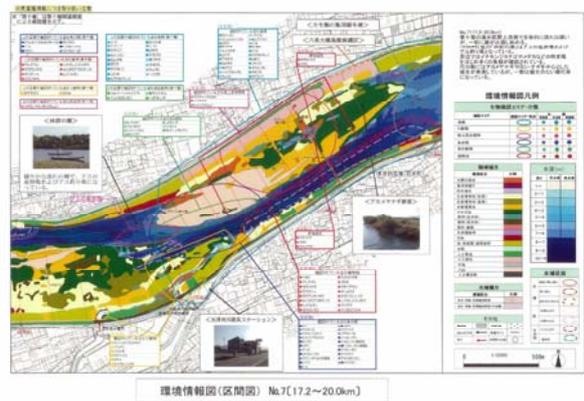
河川水辺の国勢調査の結果については、瀬・淵の分布状況や生物の確認状況等を表示した河川環境情報図として取りまとめることにより、植生分布の変化や外来生物の侵入状況等を把握し、河川整備計画等を検討する際の参考とするとともに、河川工事等を行う際に自然環境への配慮事項の検討にも利用しています。

【河川環境情報図による取りまとめイメージ】
