地震や津波での長期広域停電への備えを着実に!

- ◆電気設備の耐震補強や浸水防止の十分な備えを!
- ◆予備発電設備の設置・充実と適切な燃料確保を!

四国東南海・南海地震対策連絡調整会議

平成19年3月
四国東南海・南海地震対策連絡調整会議

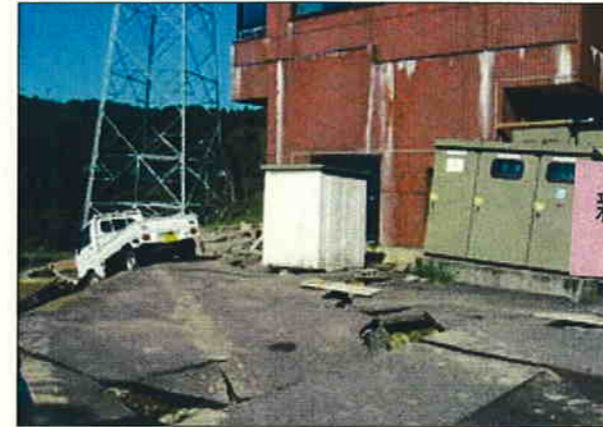
新潟県中越地震後の電気設備の状況
資料提供: (財)東北電気保安協会

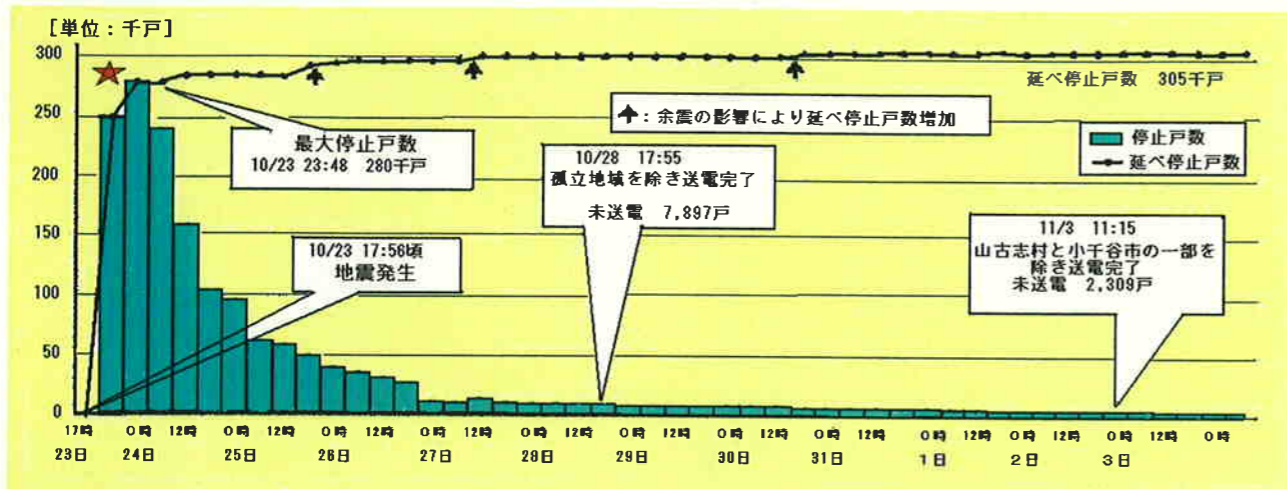
【停電戸数の推移(地震発生～11/3まで)】(資料提供:電気事業連合会)

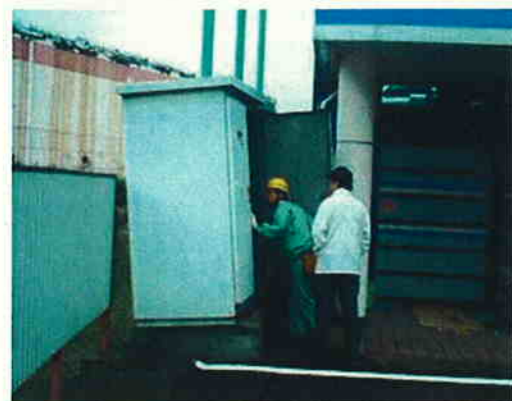
【地震で移動したキュービクル】
(資料提供：(財)東北電気保安協会)

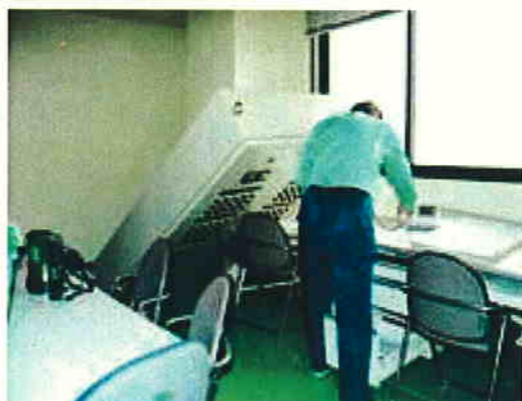
【地震で倒壊した制御盤】
(資料提供：(財)東北電気保安協会)

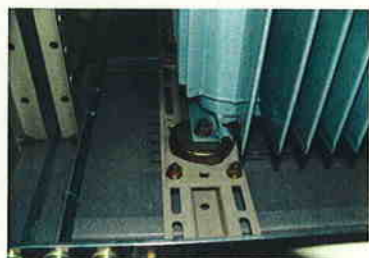
① 変圧器固定

- 予想震度確認と電気室や配電盤床面の耐震補強
- 変圧器等の確実な固定 (ボルトの太さ、埋込深さ) (下の事例①)
- 制御盤の転倒、移動防止処理
- ケーブルを余裕のある長さで設置
- 低圧母線 (銅バー) との接続部にフレキシブルな編み込み線使用 (下の事例②)

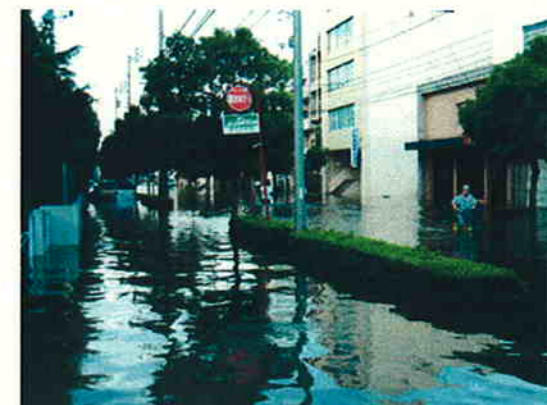
【高潮による高松市内の浸水状況】
(資料提供：国土交通省四国地方整備局)

- 平成16年11月の高潮被害で電気室が浸水した高松市内のビルでは、復旧に大変長い時間を要しました。
- 浸水被害のあった高松市内のビル等の多くで、電気室や非常用自家発電設備を高所へ移設する対策がとられました。
- 被災前に対応するのは、なかなか難しいものですが、津波による浸水がどこまで来ると予測されているのかを自治体の浸水予想マップ等で十分に確認し、電気設備が津波による浸水被害を受けないよう適切な対応をお願いします。

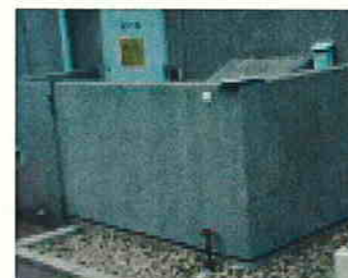
①

- 予想浸水深と電気設備の位置関係の確認
- 受電点や電気設備の高所設置
- 出入口や開口部の防水扉等の設置
- 給排気口の防水壁の設置 (下の事例①)
- ケーブル引出口の耐水壁・防水管の設置 (下の事例②)

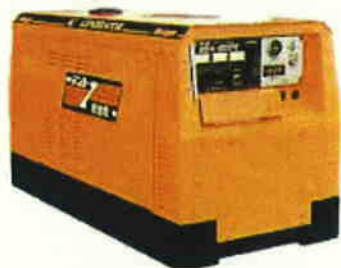
【非常用発電機の一例】

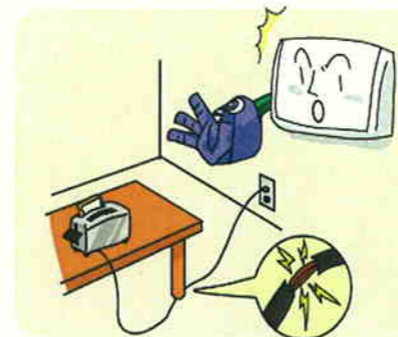
【高性能ブレーカの一例】

・コードや配線トラブルでの火災の発生を防止します。

・高性能ブレーカならショートを瞬時に検知し電気を遮断、火災を予防します。

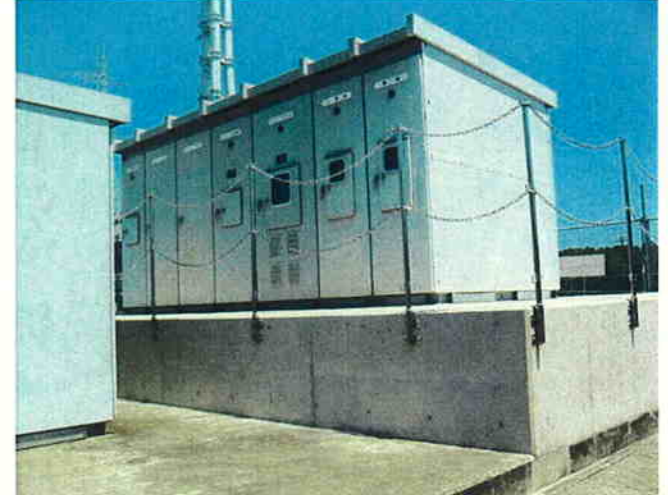
【変電所設備の一部かさ上げ】
