平成14年7月30日

一般国道56号 宇和島道路宇和島別当IC法面崩落

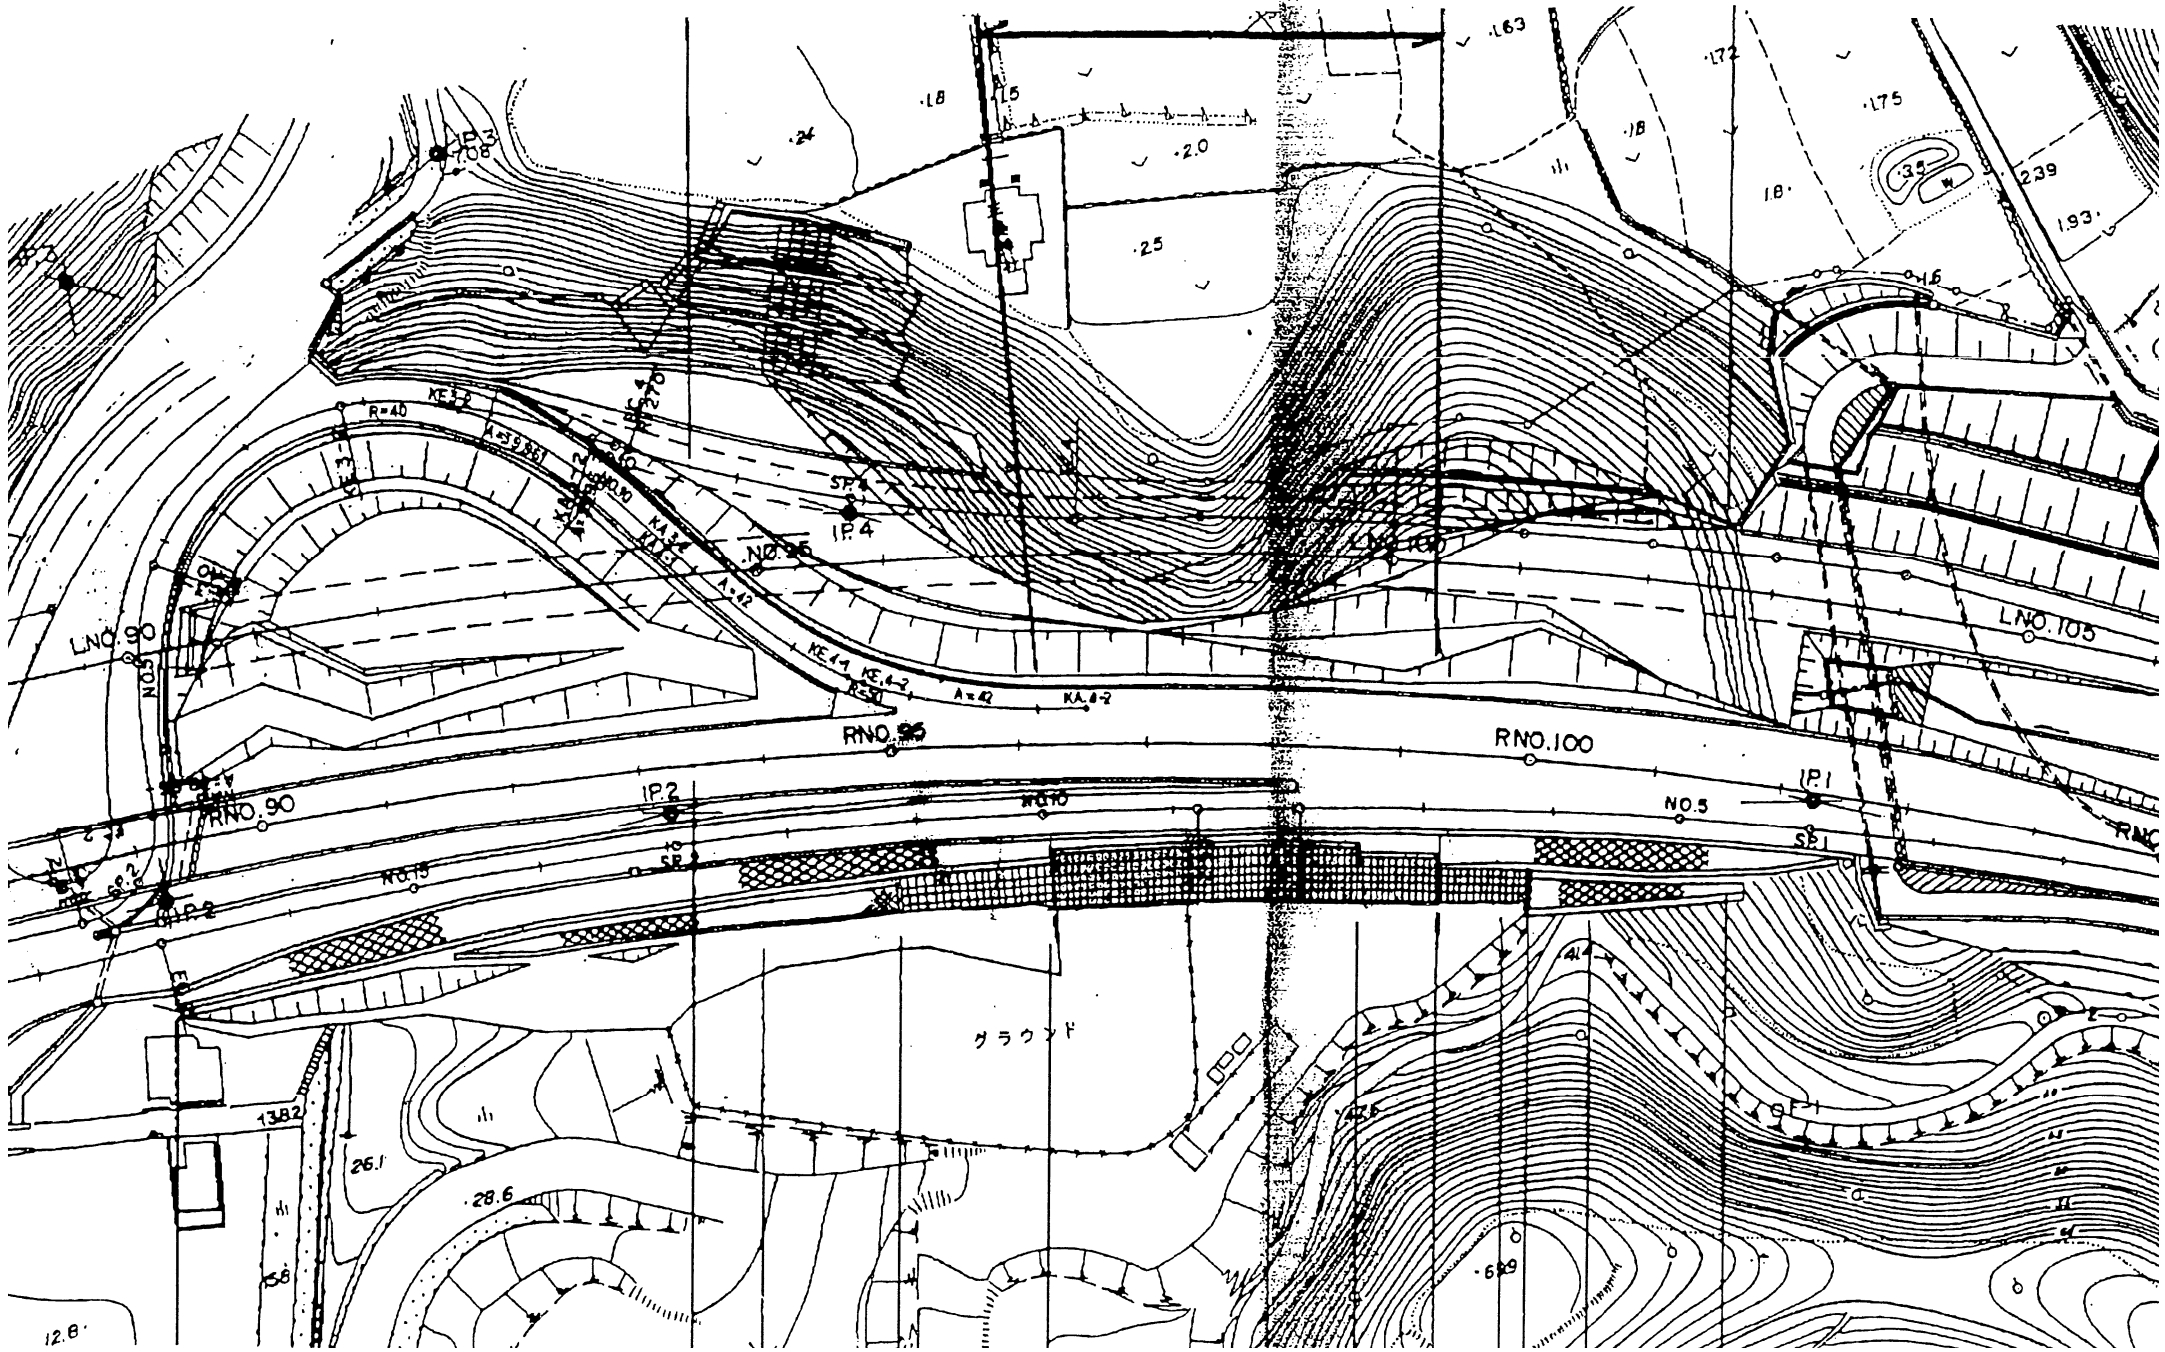
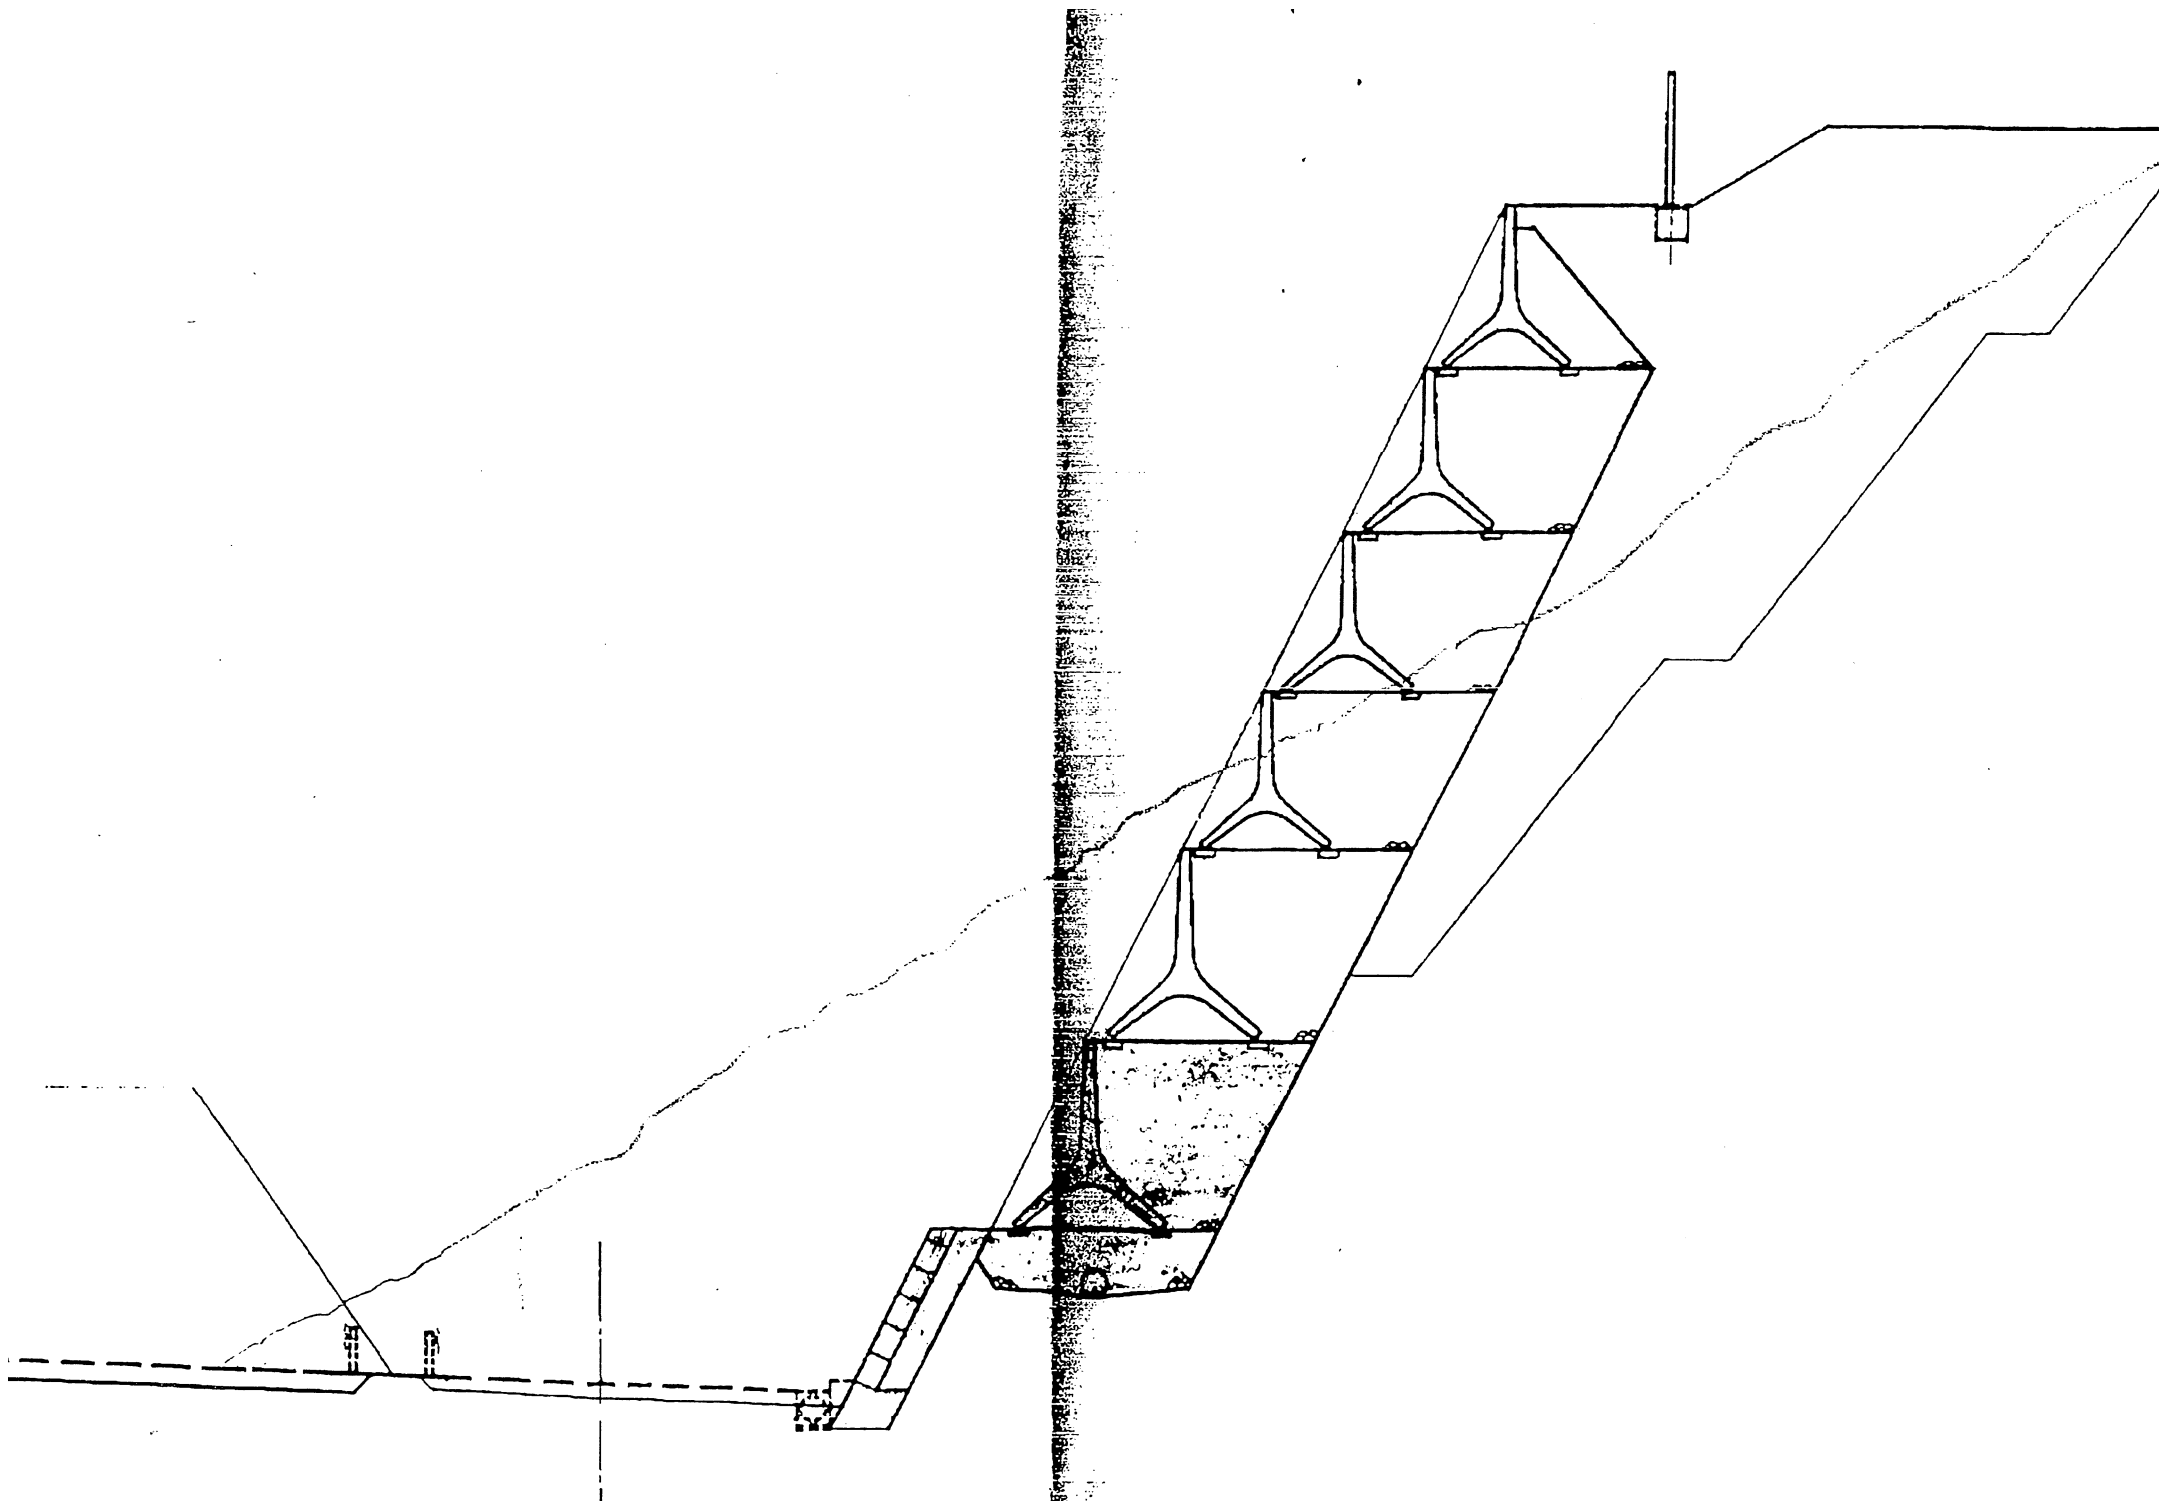
1. 路線名 : 一般国道56号 宇和島道路
2. 発生場所 : 宇和島別当IC 南行き下り口ランプ付近
(愛媛県宇和島市坂下津)
3. 発生日時 : 平成14年7月30日 午前8時06分頃
4. 事故概要 : 宇和島道路の別当OFFランプ付近において逆Y擁壁が崩落
幅 約70m
高さ 約20m
崩落土砂 約1500m³
5. 対応措置等 : 8時6分 崩落発生
8時20分 現地確認。
8時40分 宇和島道路全面通行止め
建設用重機械を使用し土砂を除去中
6. 気象状況 : 晴れ 気象注意報等発令なし
7. 通行規制 : 午前8時40分より宇和島道路全面通行止め
8. 被災者の有無 : 調査中
9. 被災箇所の
整備状況 : 平成9年度の改良工事にて擁壁施工。詳細は別添図面
10. 図面等 : 平面図、断面図
