一般国道56号宇和島道路宇和島別当IC法面崩落災害
現在の状況及び今後の予定について

平成14年7月30日に法面崩落のあった「宇和島道路宇和島別当ICの法面崩落災害」のその後の状況及び今後の調査内容についてお知らせします。

平成14年8月8日

国土交通省大洲工事事務所

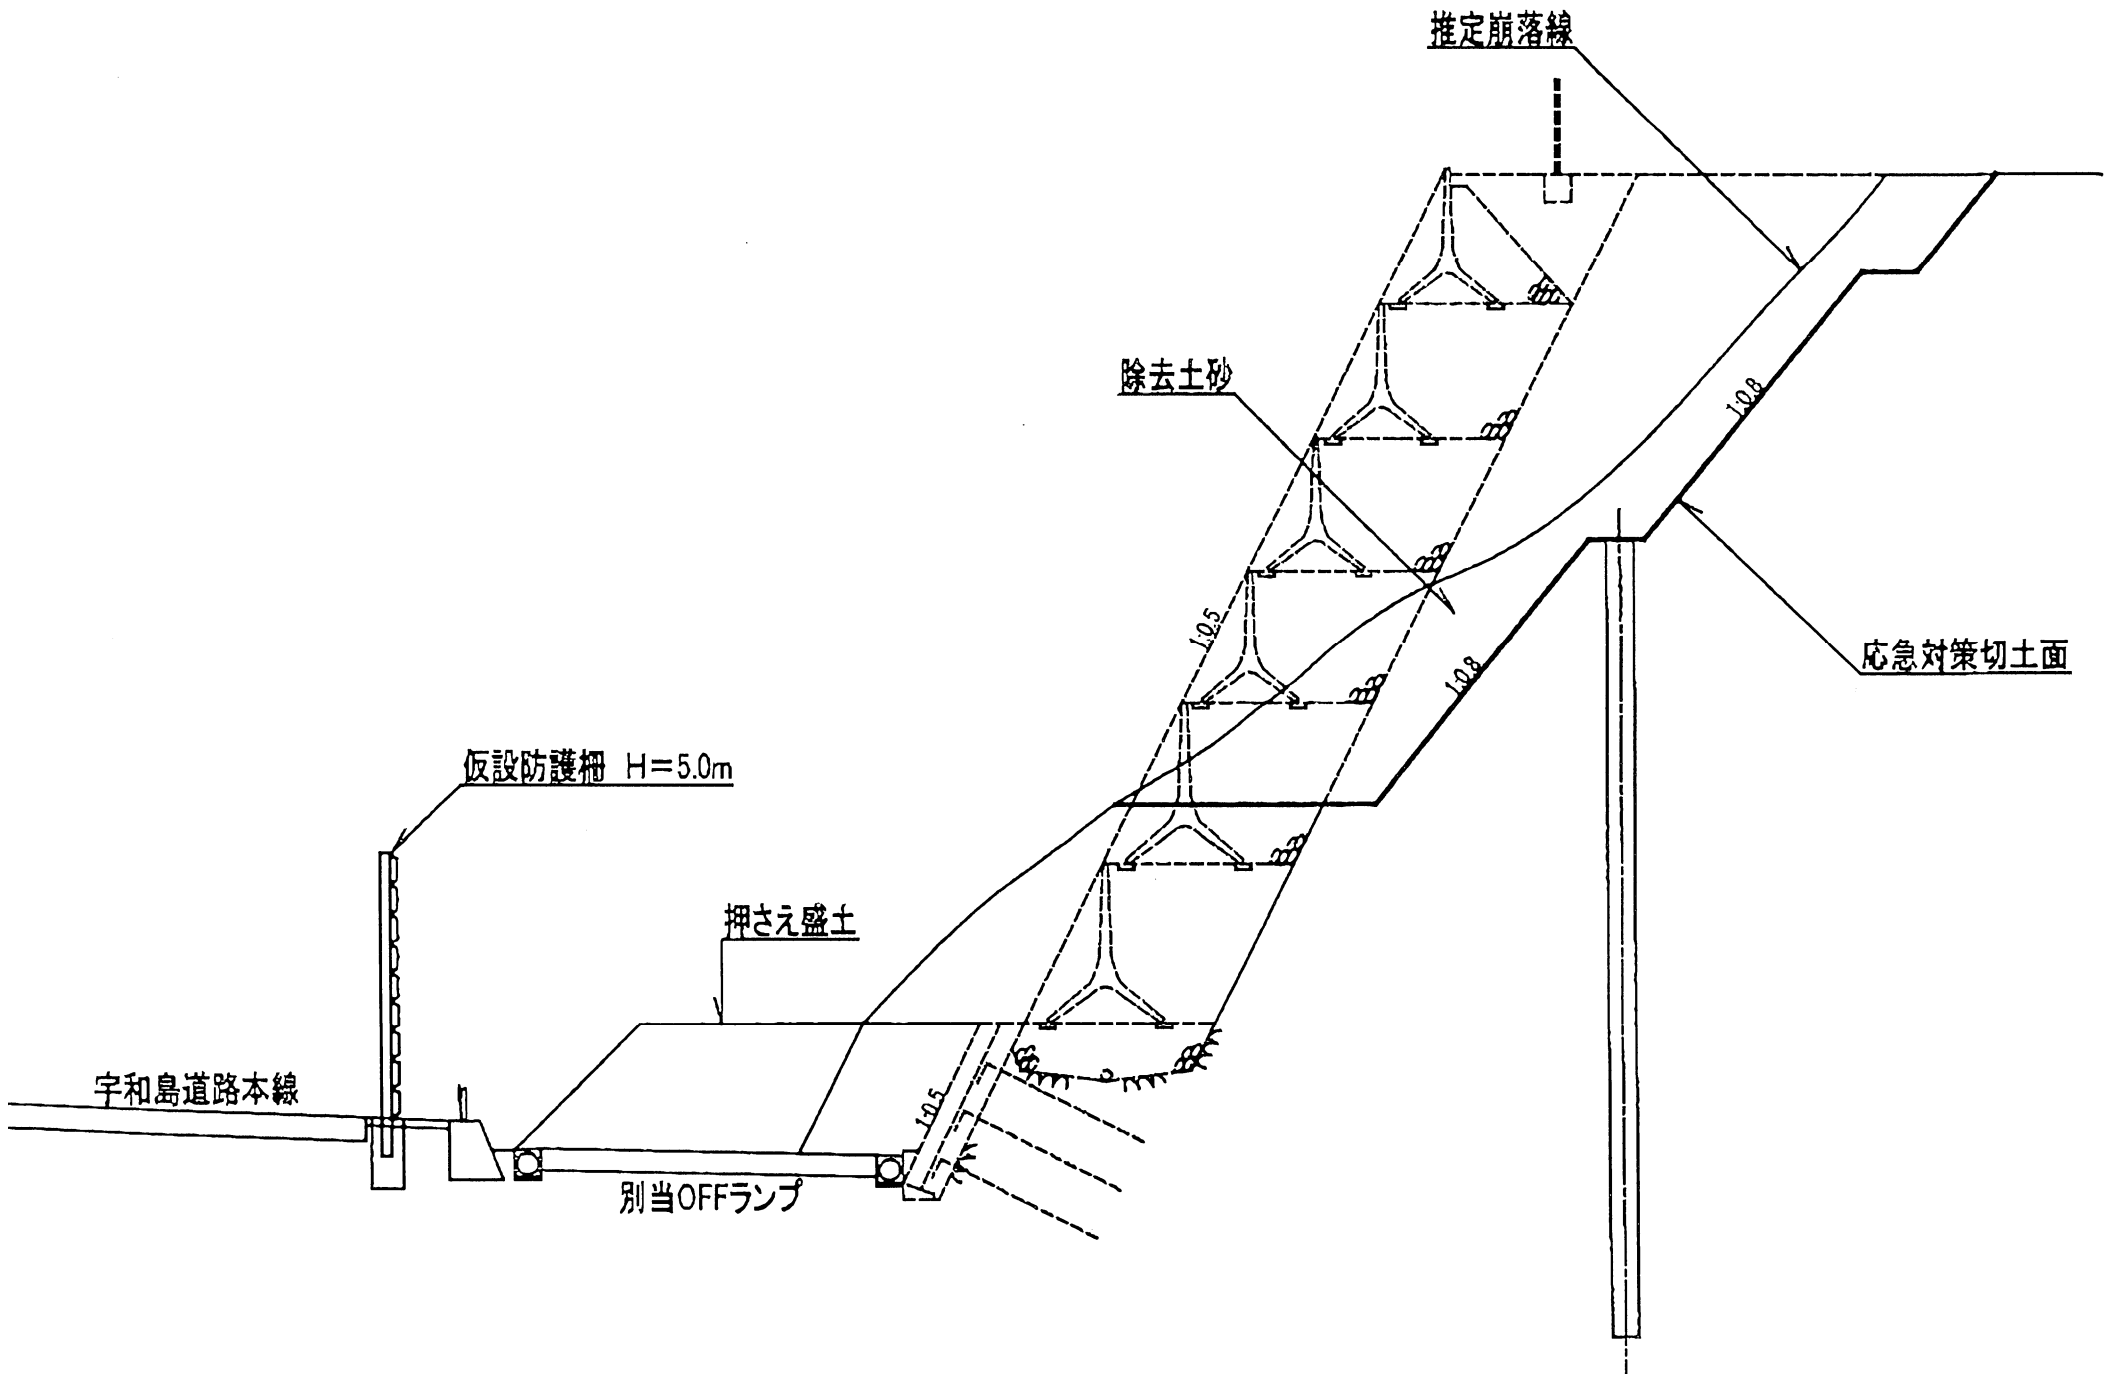
工事内容

- ・別紙 - 1 参照

- ・斜面全体の安定 : 押え盛土
- ・法面の小崩落の防止 : 崩壊法面の整形、一部逆 Y 型擁壁の撤去
- ・側面部崩壊防止 : モルタル吹き付け
- ・雨水進入防止対策 : シート布設

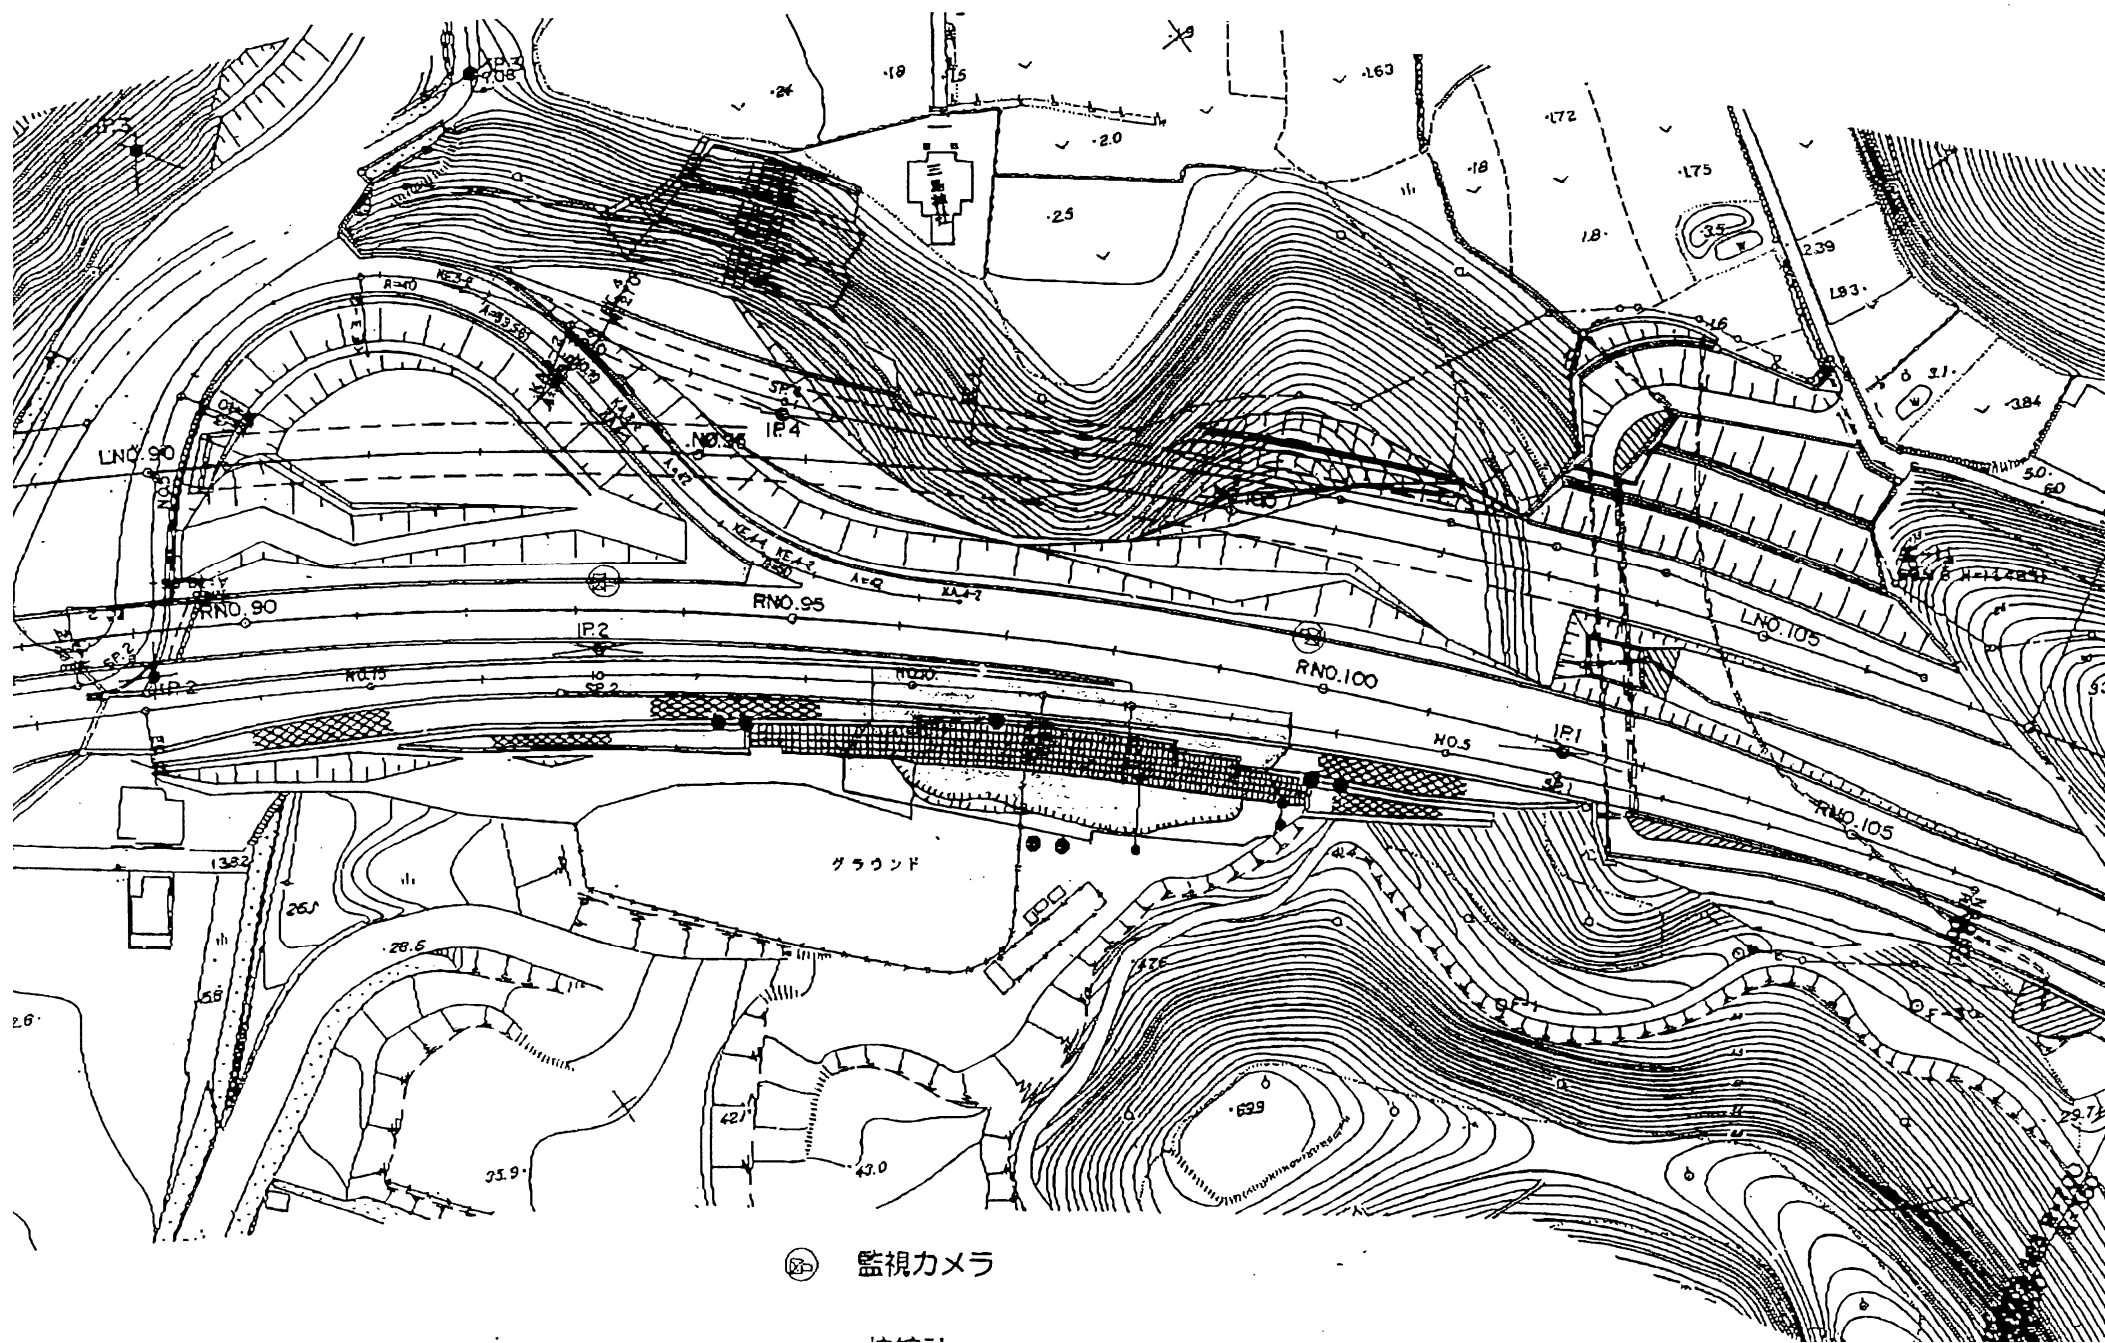
- ・伸縮計

中央部も追加し 2 箇所を観測。設置位置は別紙 - 2

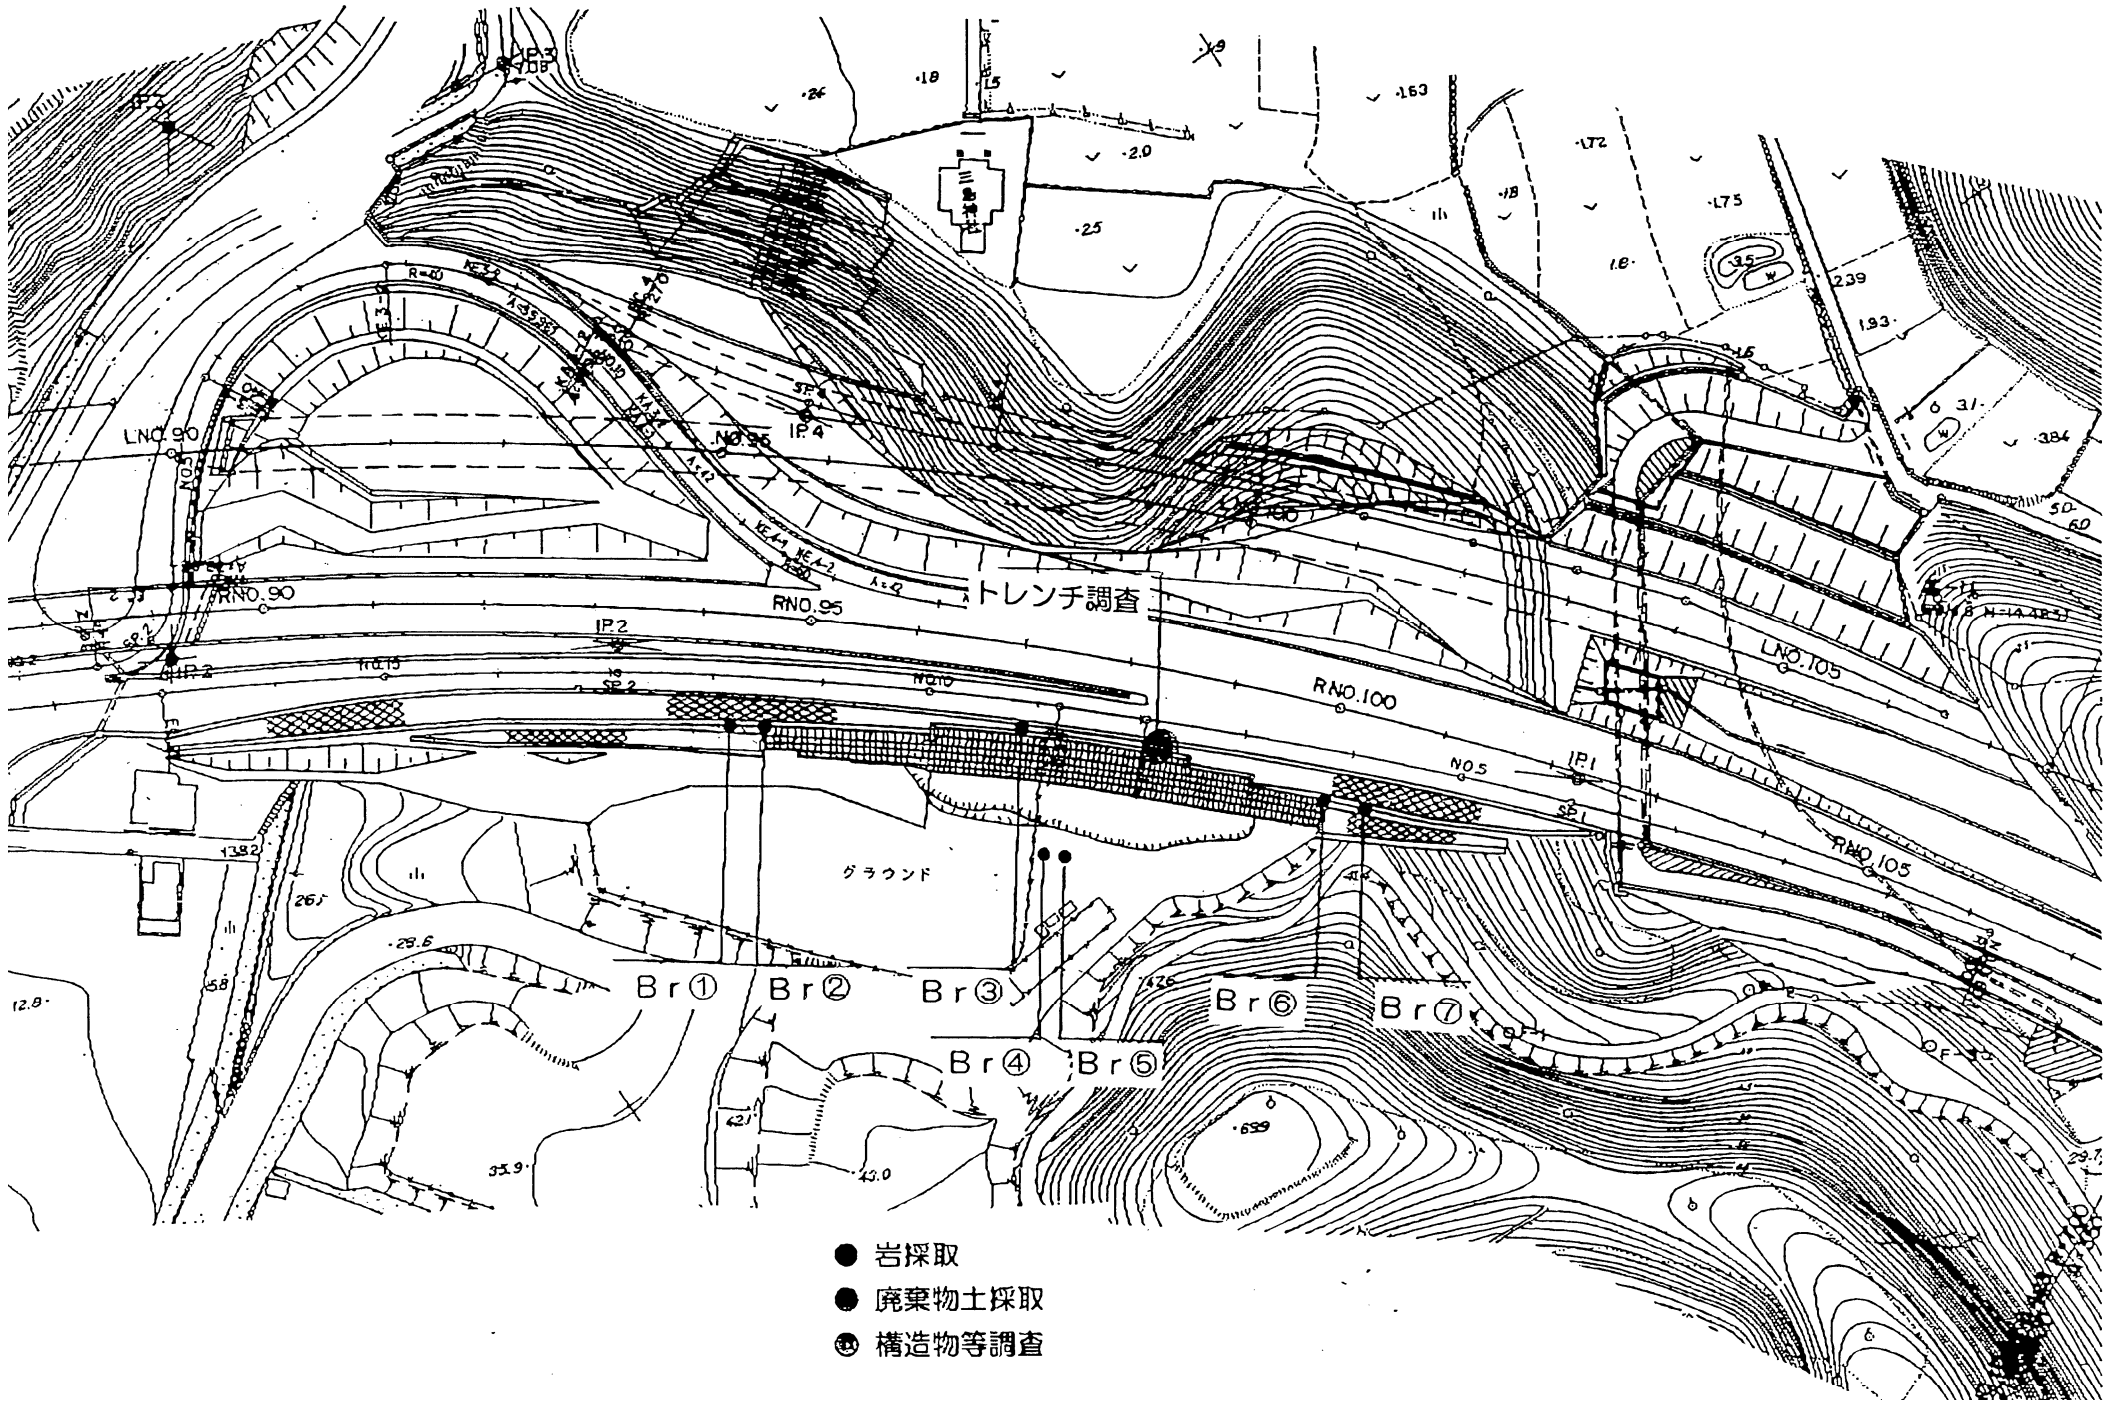
- ・調査ボーリング (位置は別紙 - 3 参照)
- ・泥岩のスレーキング試験
- ・背面盛土材の土質試験
- ・トレンチによる調査 (位置は別紙 - 3 参照)
- ・廃棄物土の特性調査
- ・コンクリートの中酸化試験

- 岩採取
- 廃棄物土採取
- ⊙ 構造物等調査
