災 害 情 報 (第 8 報) 平成16年8月5日 15:00 作成 国 土 交 通 省 四 国 地 方 整 備 局	
問合せ先	四国地方整備局企画部 企画調査官 黒川 純一良 TEL087-851-8061 (内線3114)

台風10号及び11号等による被害状況について
 (一般国道32号高知県長岡郡大豊町の復旧状況)

一般国道32号の被災状況及び災害復旧状況等について
〔全面通行止め解除の情報〕
(お知らせ 第2報)

一般国道32号の被災状況及び災害復旧状況等について (第2報)

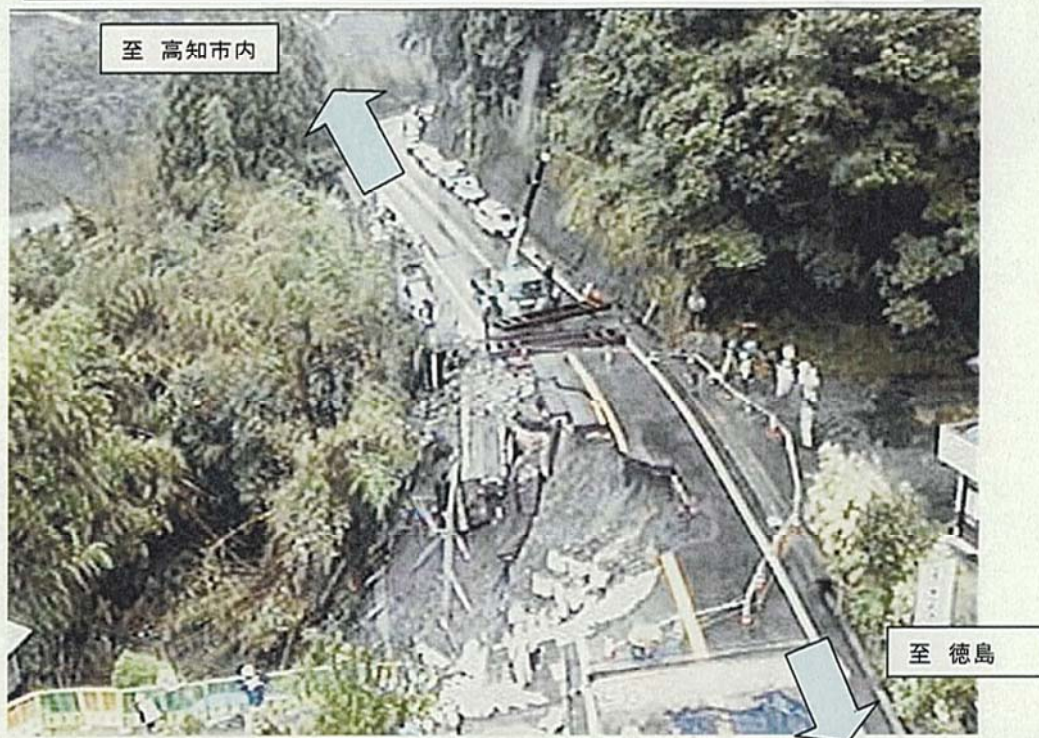
平成16年8月4日(AM10:30頃)

- 台風10号により、国道本体の盛土部が欠壊したもの。
- | | |

- ・復旧方法
車道幅員4m、川側歩道幅員1.5m、延長約30mの仮橋を設置し1車線を確保(片側交互通行)

国道32号 大久保災害現場写真(第2報)

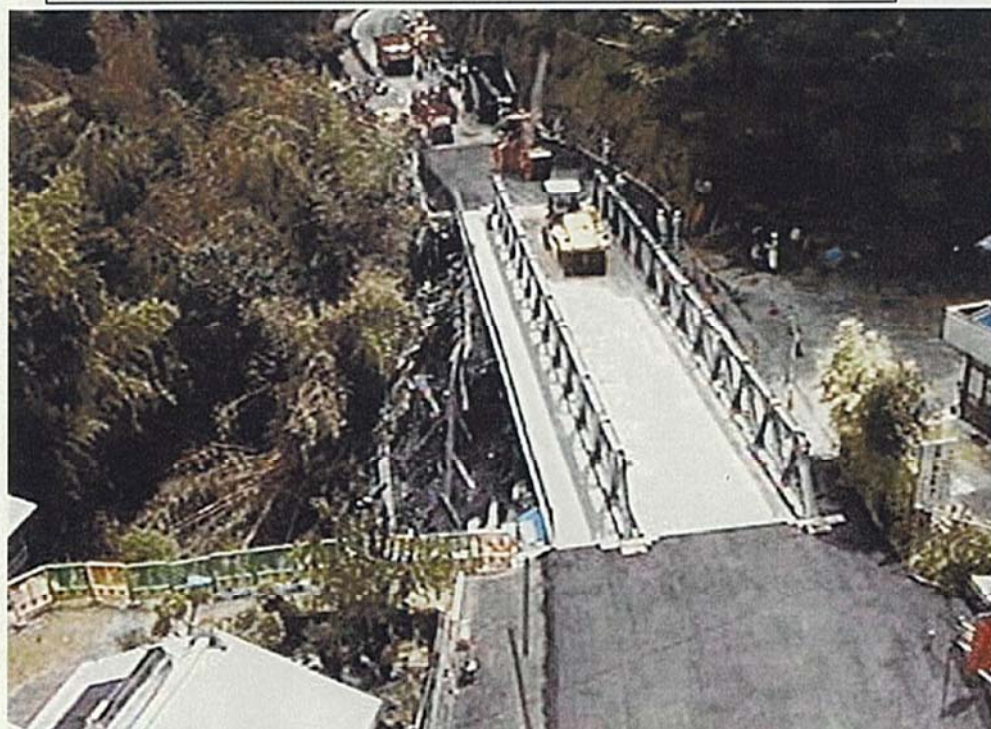
平成16年8月5日PM 2:00現在

| 8月5日(木) | 6:00 | 仮橋架設完了 |
| | 14:30 | 舗装工事完了 |
