件名	台風6号への対応状況について (第4報)
----	-------------------------

台風6号による四国地方整備局の対応状況（第4報）

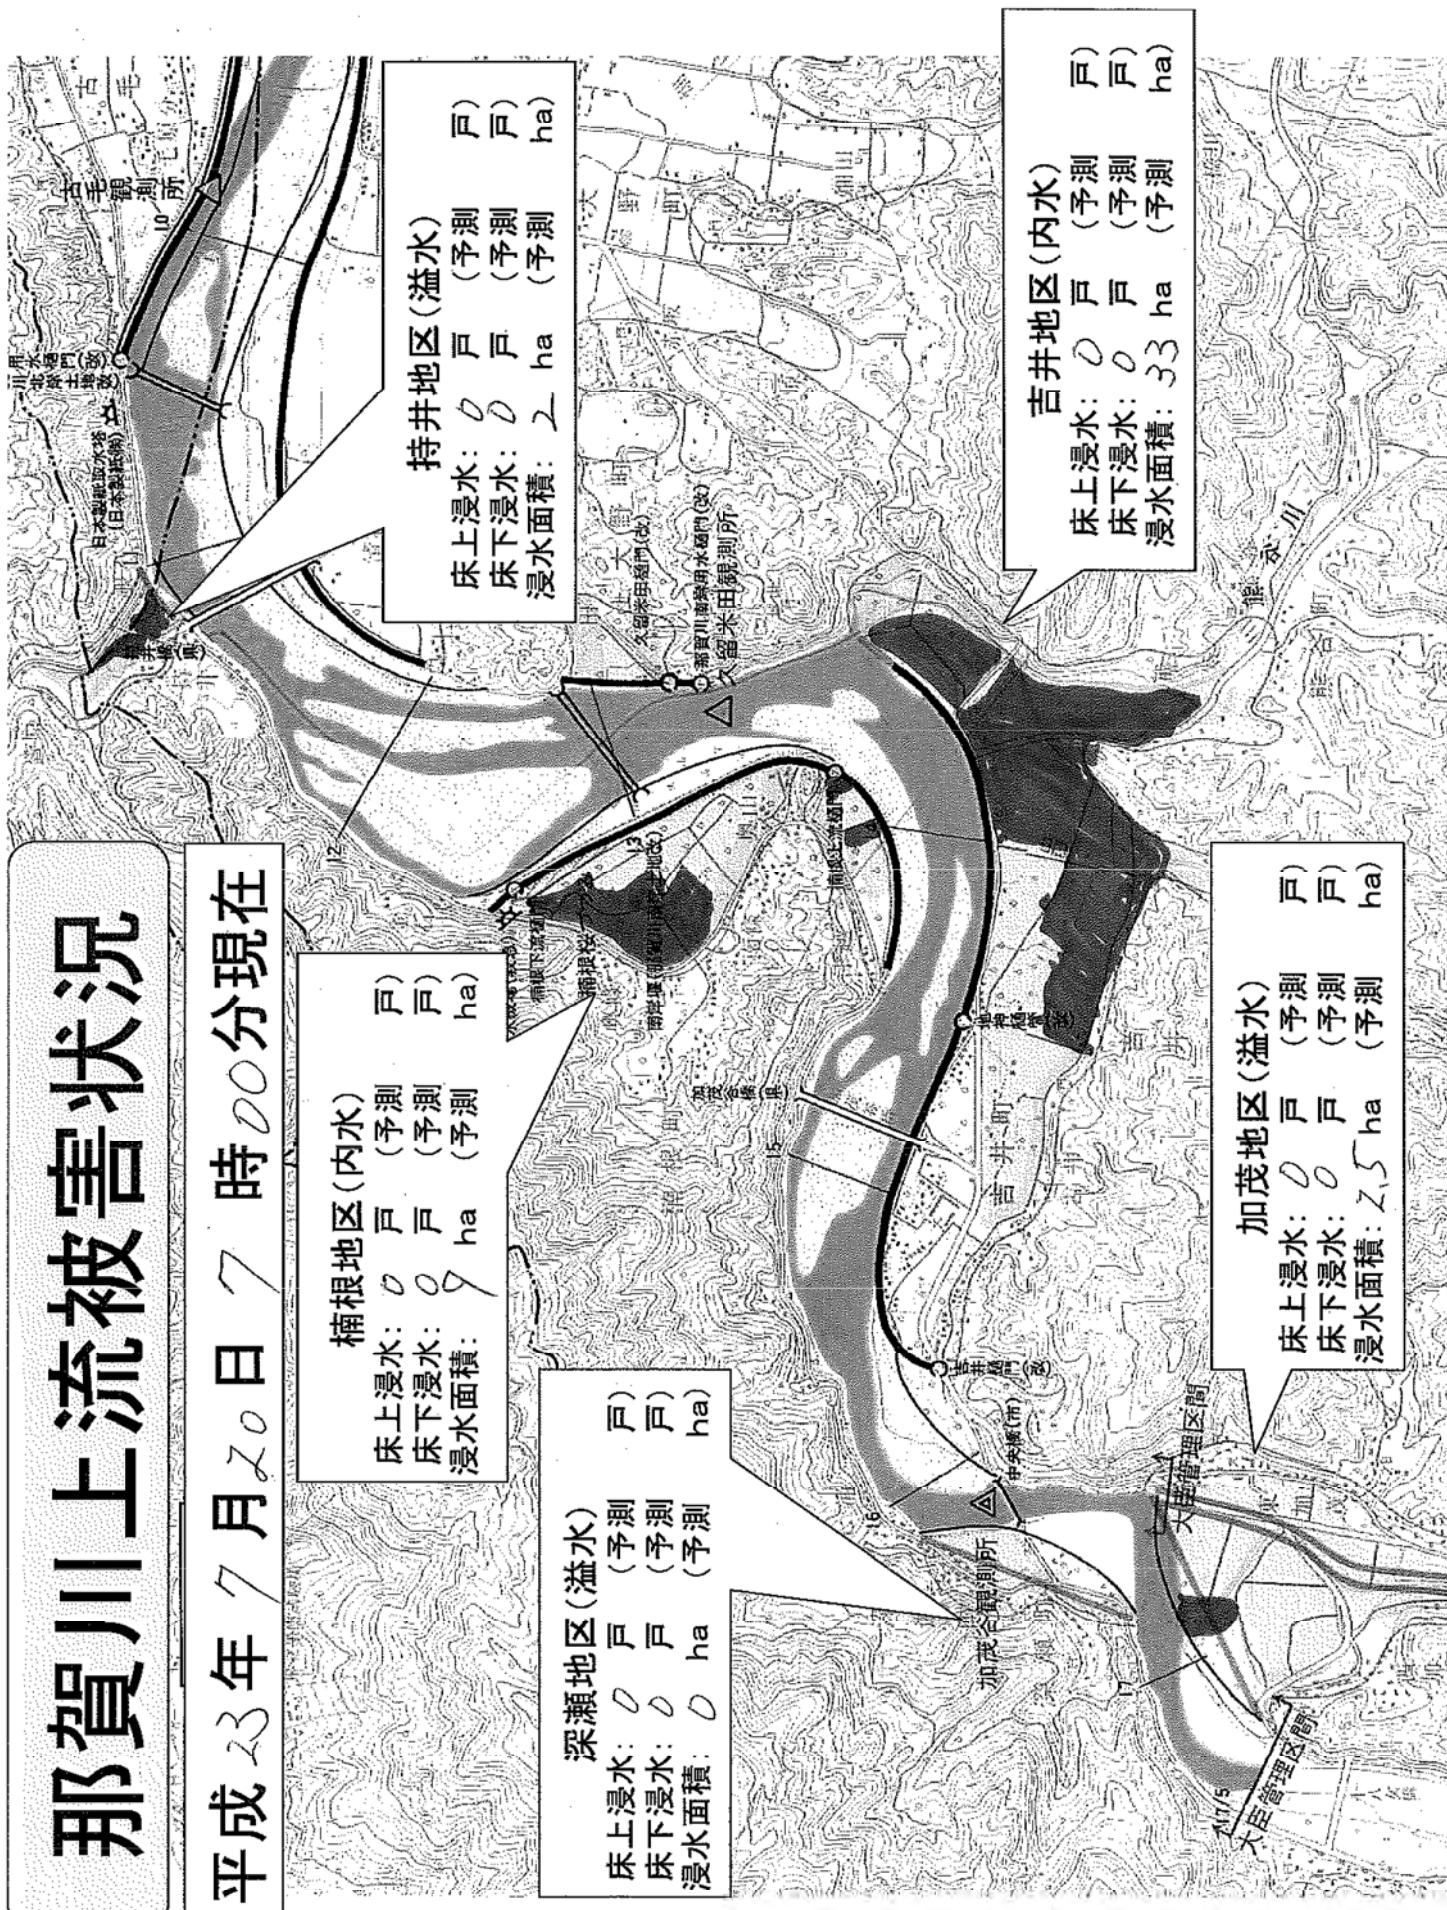
那賀川上流被害状況

深瀬地区(溢水)
 床上浸水: 0 戸 (予測) 戸
 床下浸水: 0 戸 (予測) 戸
 浸水面積: 0 ha (予測) ha

楠根地区(内水)
 床上浸水: 0 戸 (予測) 戸
 床下浸水: 9 戸 (予測) 戸
 浸水面積: 9 ha (予測) ha

持井地区(溢水)
 床上浸水: 0 戸 (予測) 戸
 床下浸水: 0 戸 (予測) 戸
 浸水面積: 2 ha (予測) ha

吉井地区(内水)
 床上浸水: 0 戸 (予測) 戸
 床下浸水: 0 戸 (予測) 戸
 浸水面積: 33 ha (予測) ha

加茂地区(溢水)
 床上浸水: 0 戸 (予測) 戸
 床下浸水: 0 戸 (予測) 戸
 浸水面積: 2.5 ha (予測) ha
