肱川流域の気象概要

肱川流域における浸水状況

東大洲地区周辺の被災状況

現状の堤防整備状況

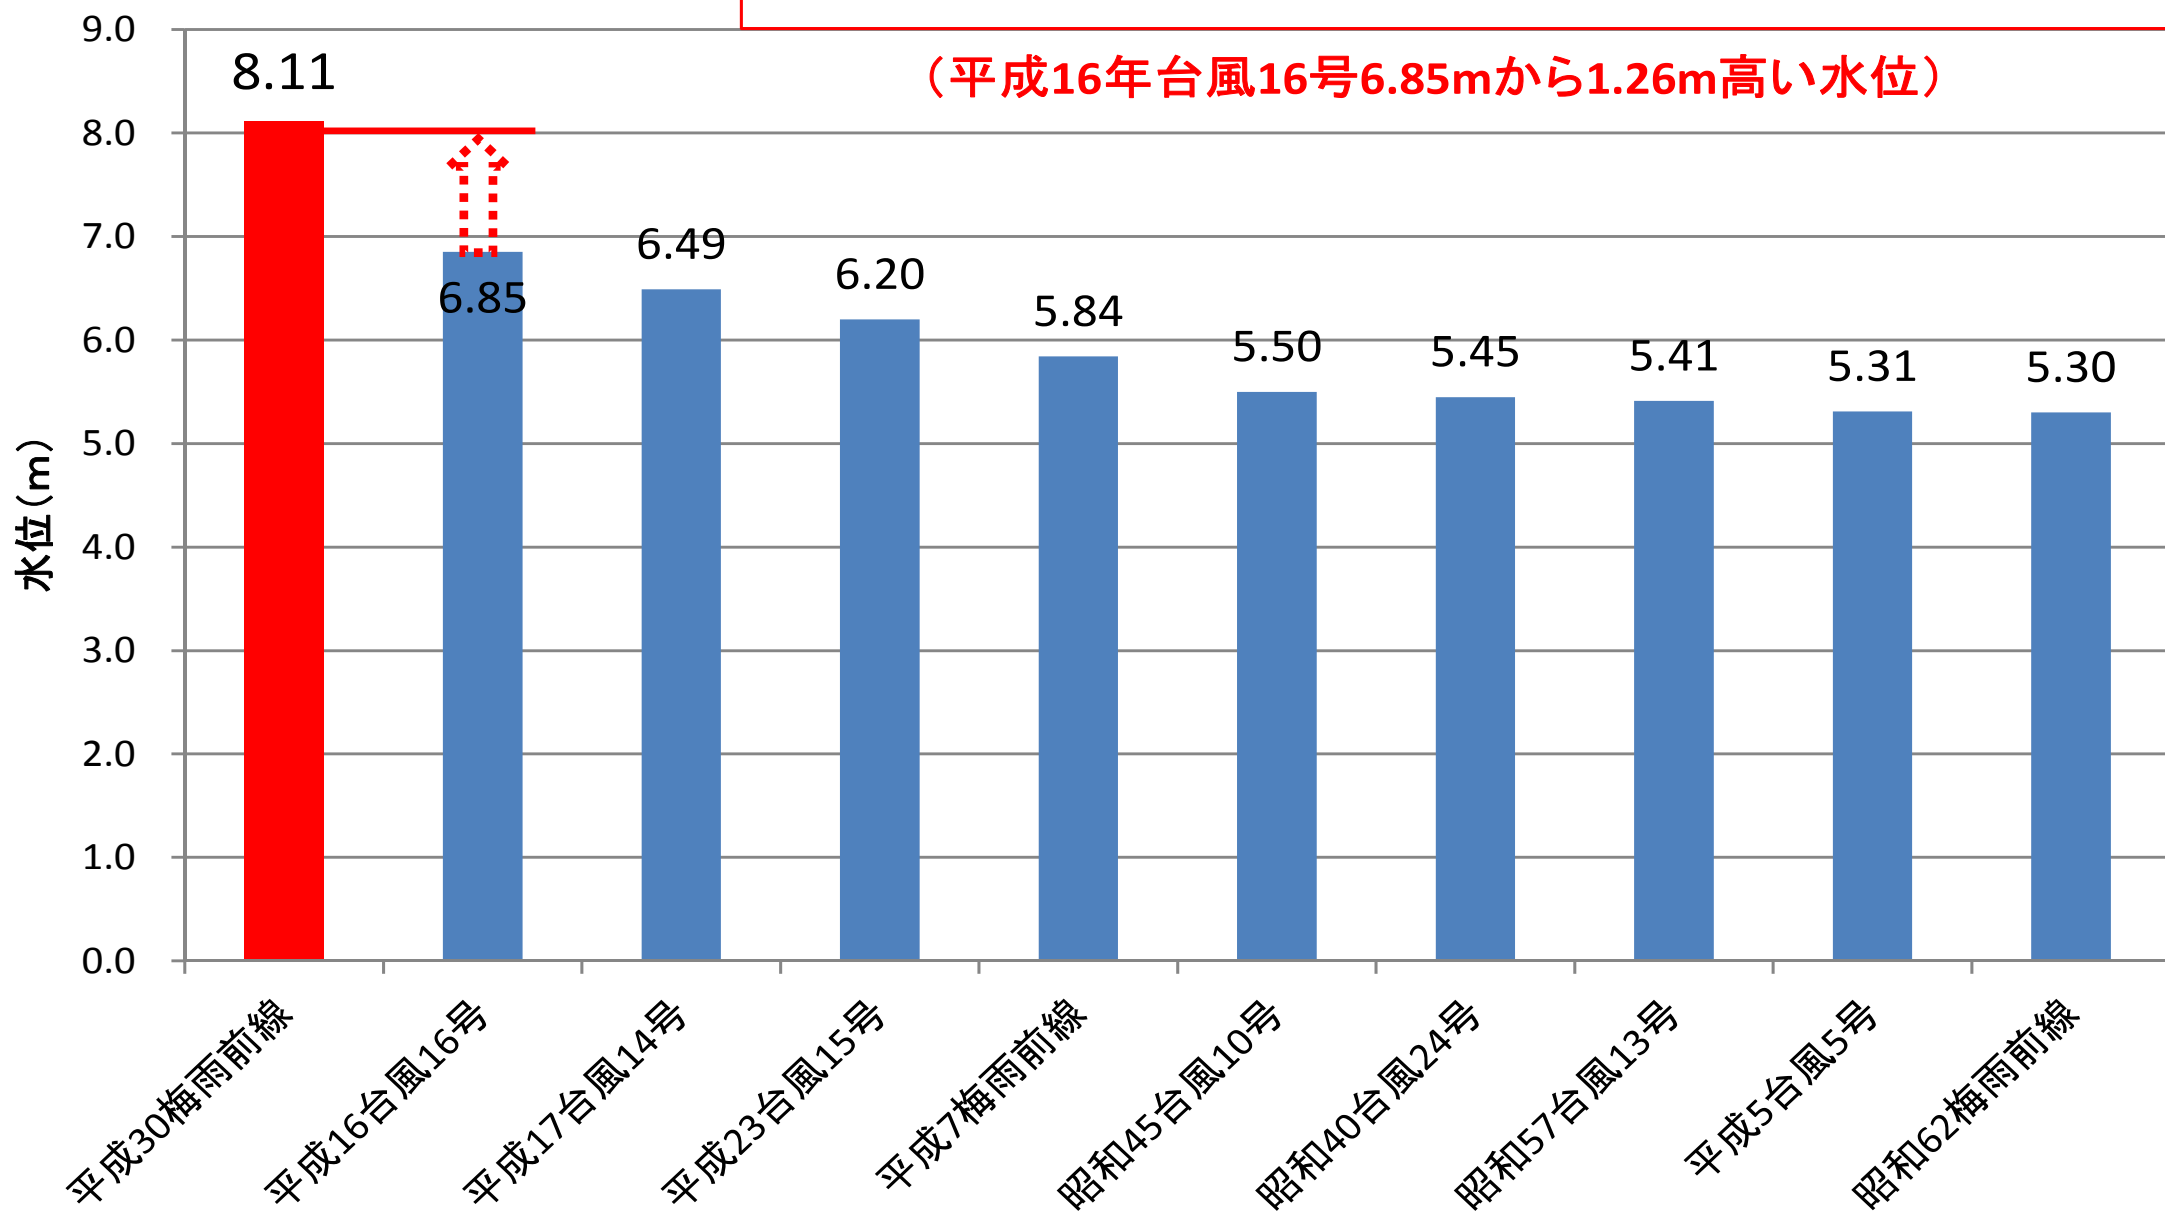
詳細な水位記録が存在する昭和38年以降の最高水位を観測

(平成16年台風16号6.85mから1.26m高い水位)

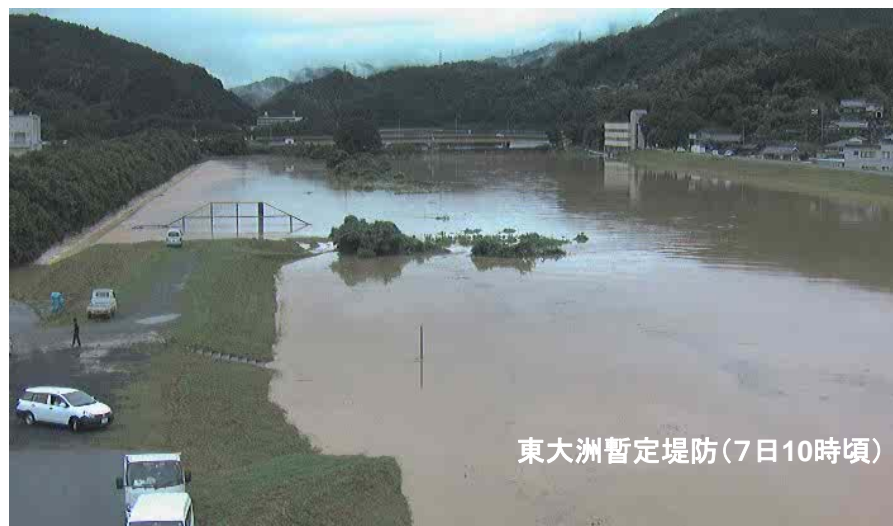
① 8:59 東大洲暫定堤防越流開始

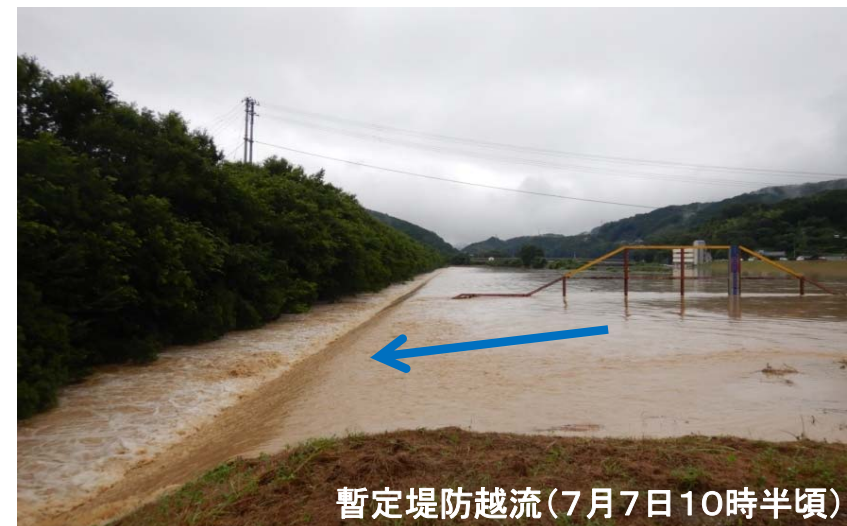
② 10:40 二線堤越流15cm手前

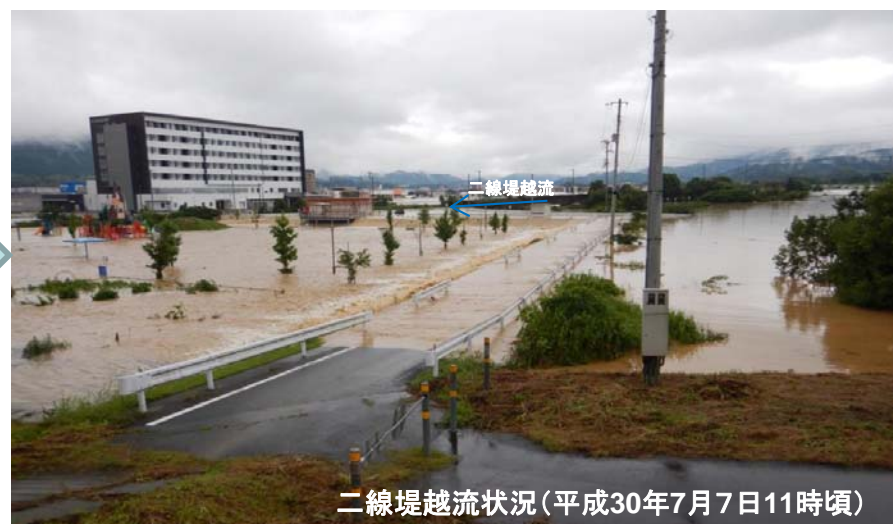
③ 10:49 二線堤越流開始

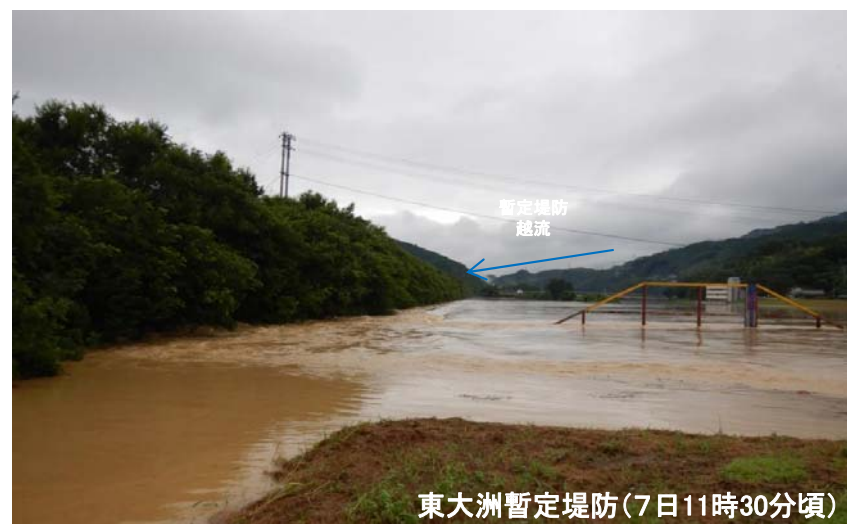
④ 13:10 二線堤内水位ピーク(13.32m)

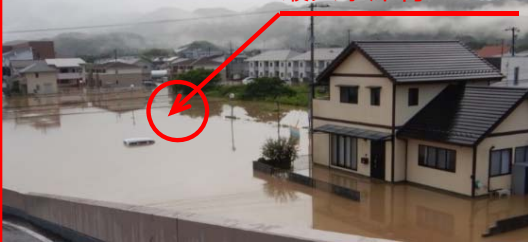
住宅地(二線堤の背後)

最大水深約1.8m

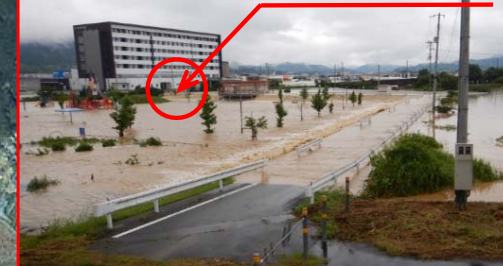
喜多医師会(二線堤からの越流)

最大水深約0.8m

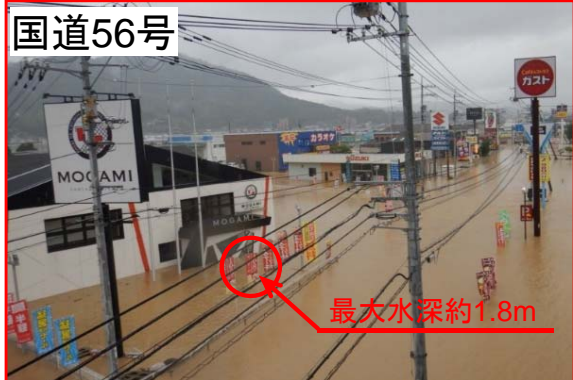
国道56号

最大水深約1.8m

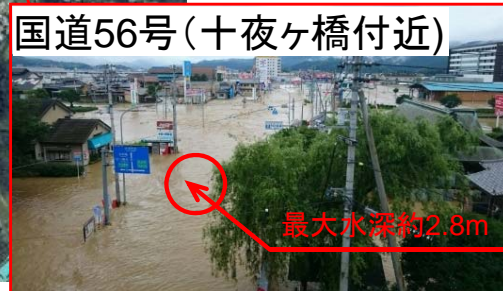
国道56号(十夜ヶ橋付近)

最大水深約2.8m

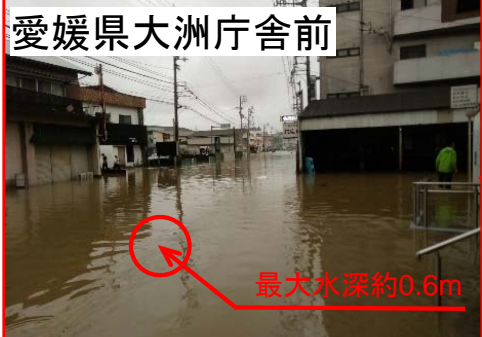
愛媛県大洲庁舎前

最大水深約0.6m
