浸透に関する詳細点検結果図（吉野川）

吉野川における浸透に関する堤防の詳細点検状況

平成19年度末現在

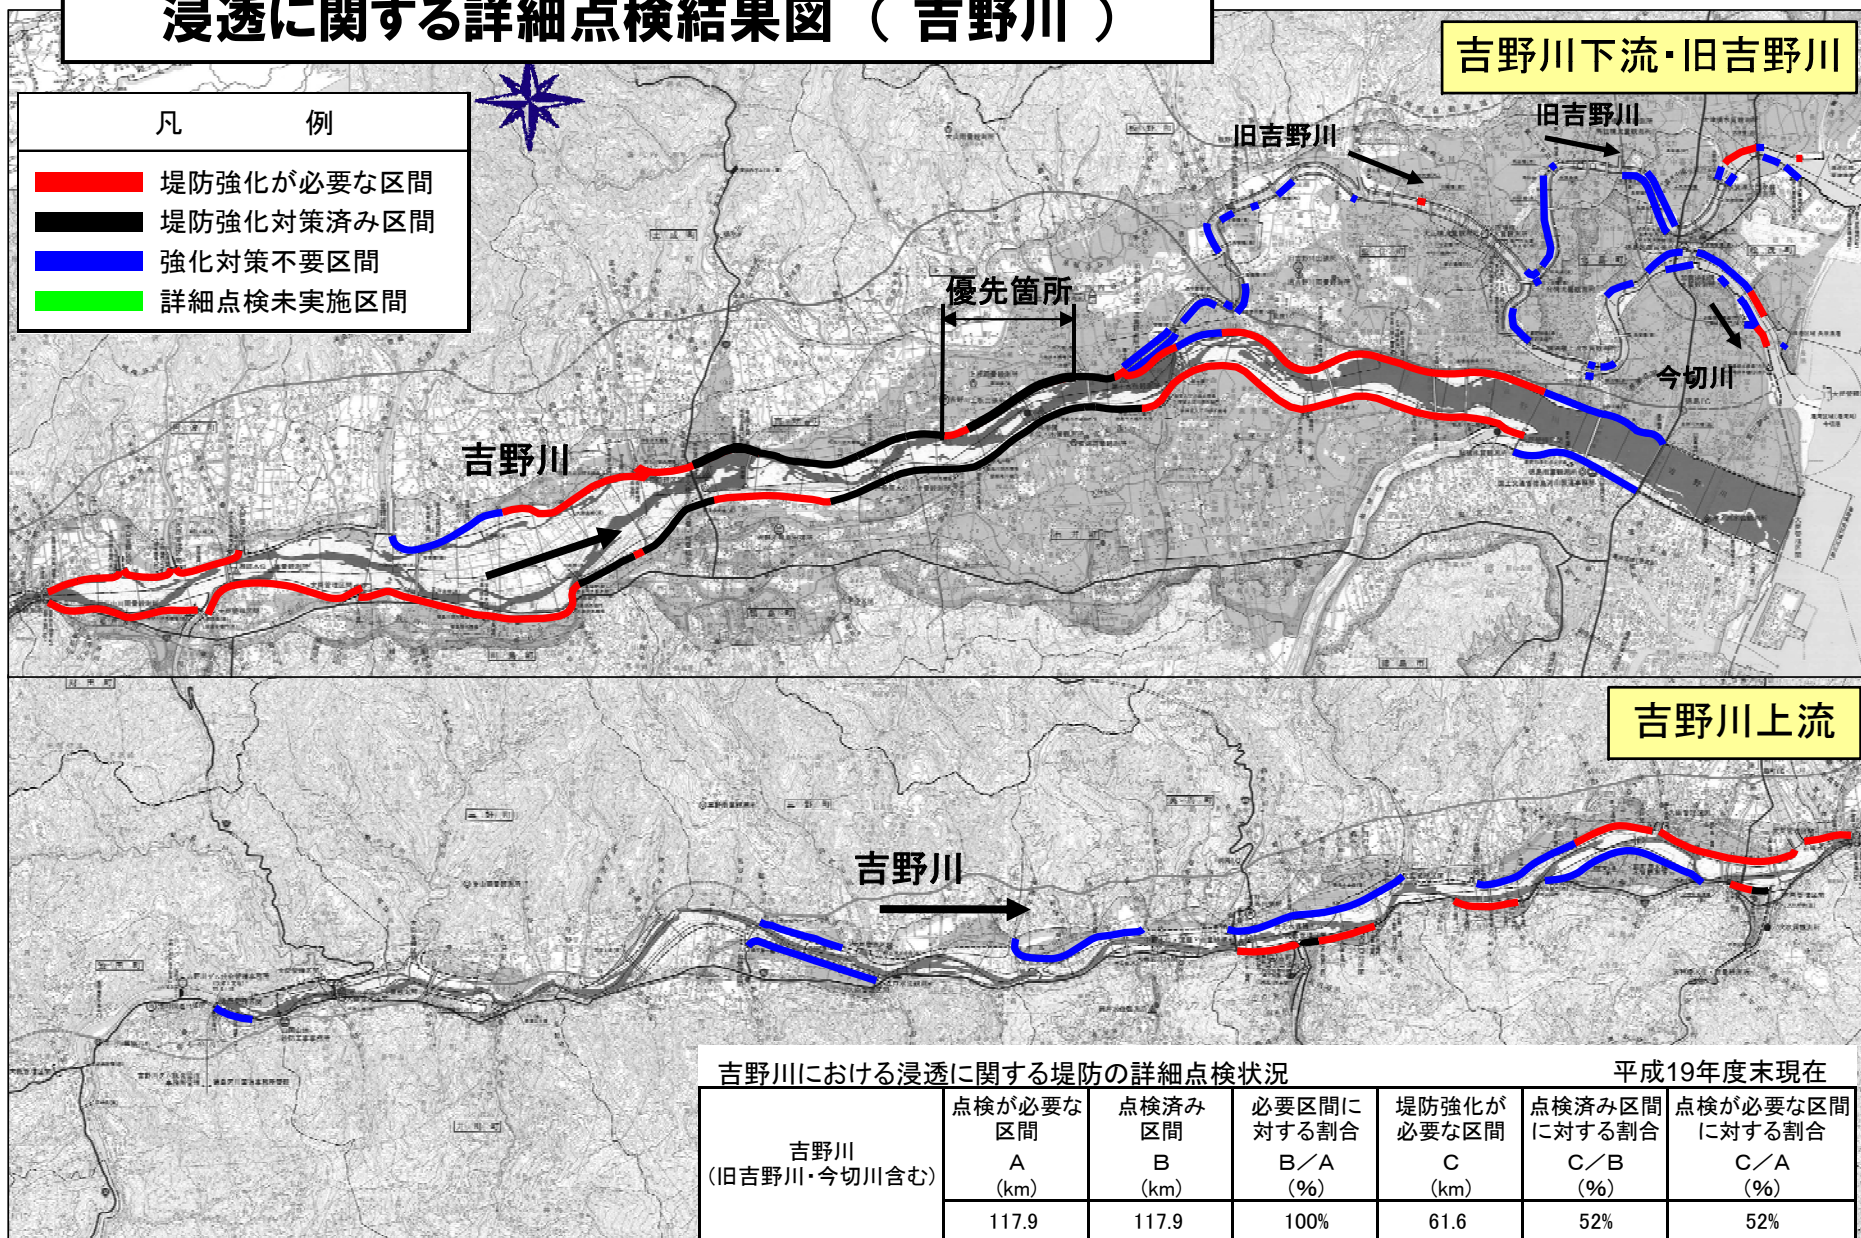
吉野川 (旧吉野川・今切川含む)	点検が必要な 区間 A (km)	点検済み 区間 B (km)	必要区間 に対する割合 B/A (%)	堤防強化が 必要な区間 C (km)	点検済み区間 に対する割合 C/B (%)	点検が必要な区間 に対する割合 C/A (%)
		117.9	117.9	100%	61.6	52%
