「東日本大震災」現地調査団報告

～四国ならではの防災戦略で東南海・南海地震に備える～

— 企画部 防災対策官 松本秀應 —

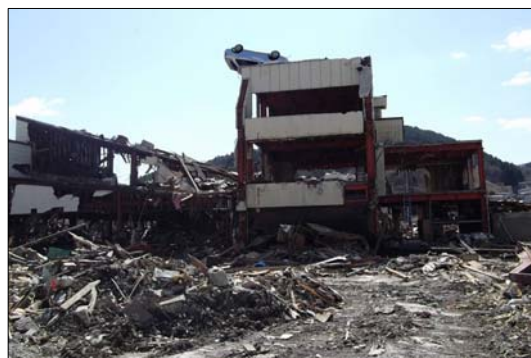
高低差のある地形で囲まれた女川町では、津波により3階建てのビルの屋上に乗用車が押し上げられていたり、高台の避難所の1階部分まで津波が到達するなど、津波の高さは16～20mにも達していたことが確認されました。

このような津波により、標高の低い地域では、木造家屋は基礎のみを残し瓦礫と化し、鉄骨造りの建

物も骨組みだけを残し原形をとどめていないものや、直接基礎の3階建てのコンクリート造りの建物がそのまま転倒し移動しているものまでありました。

しかしそのようななか、女川港の岸壁は約30cm海側への移動が確認されましたが、それ以外大きな被害はなく、また、女川港に面するコンクリート造の建物も屋上まで津波が達してしているものの建物自体は原型をとどめており、地震に対してしっかりと設計し、鉄骨造りではなく鉄筋コンクリート造りで丈夫に作られている構造物は、今回の地震や津波に対しても大きな被害は生じていませんでした。

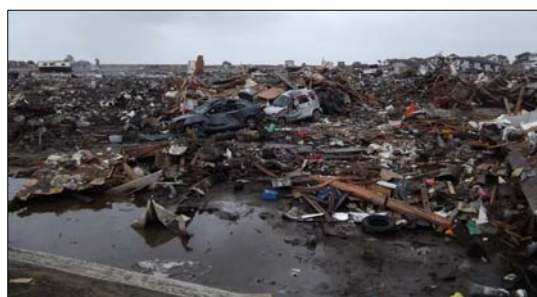
海岸や漁港に面して平野が広がる宮城県亶理町の荒浜地区は、津波の高さは海岸に近いところでは約6.8mに達し、海岸や河川の堤防を津波が乗り越え、海岸から3kmほどのところにある仙台東部道路までの一帯では、家屋の大半は壊滅状態でした。

この盛土構造の仙台東部道路より海側ではほとんどの建物が瓦礫と化しているのに対し、道路より内陸側では浸水の痕跡に気がつかなければ通常の街並みにしか見えないような状況で、道路盛土の前後で被災状況は大きく異なっていました。津波の高さを痕跡から計測すると、仙台東部道路直近の海側では

約3.3m、内陸側で約1.9mと、約1.4mの低下を確認することが出来ました。仙台東部道路が堤防の役割を果たし、津波高さを低下させ、あわせて道路盛土の開口部から内陸側に流入する津波の勢いを穏やかにし、建物の被災程度に大きな違いを生んだと考えられます。
