水系名	仁淀川水系	河川名	仁淀川	区間	3.0 km ~ 6.0 km
整理番号	2 / 5

堤防現況平面図, 詳細点検結果図 [縮尺 1:10,000]

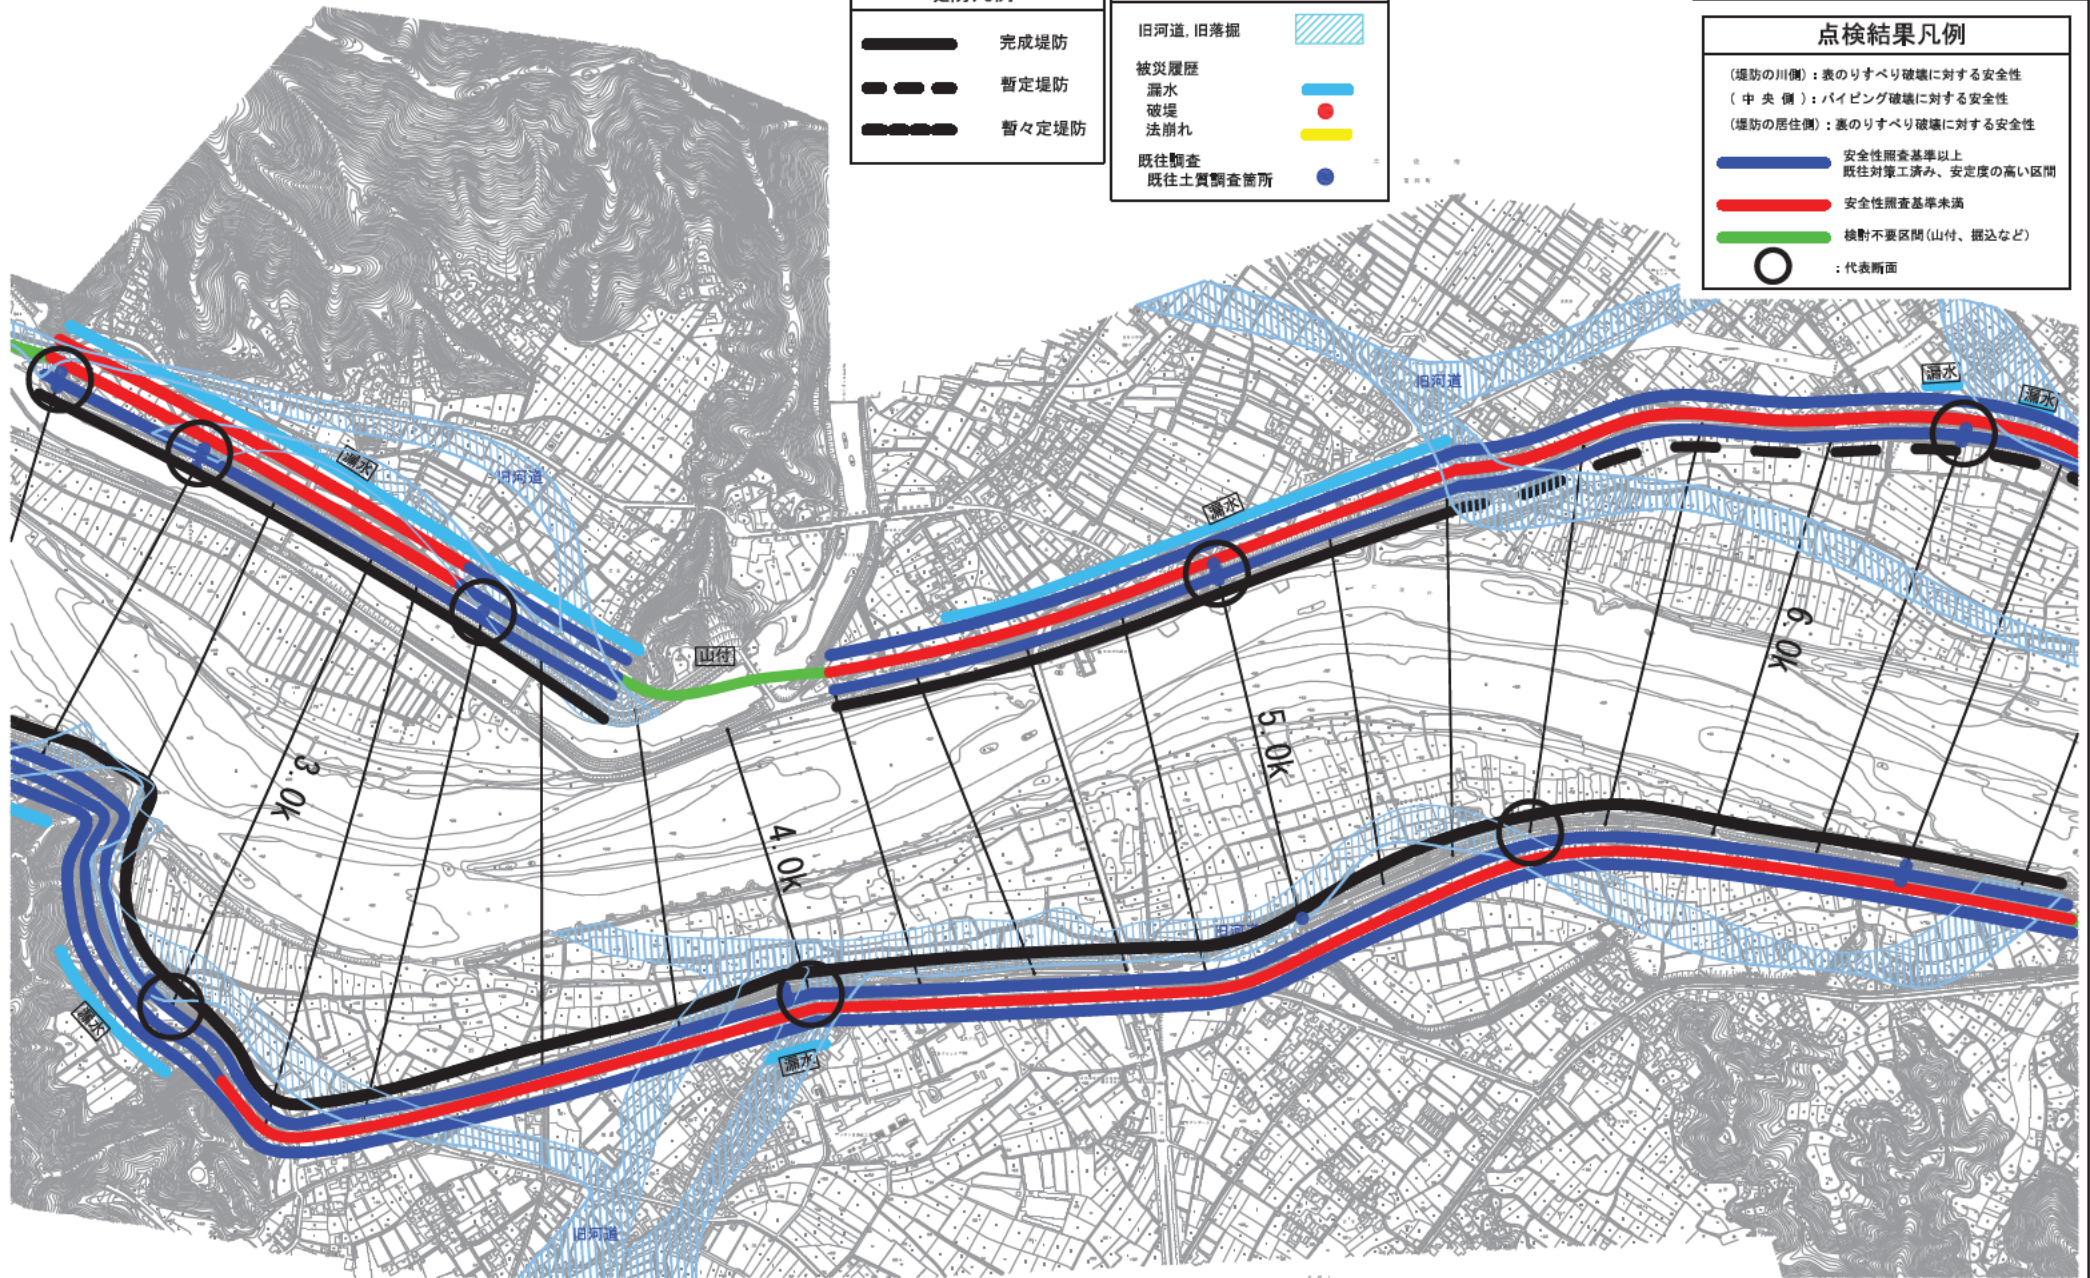
(堤防の川側): 表のりすべり破壊に対する安全性 (中央側): パイピング破壊に対する安全性 (堤防の居住側): 裏のりすべり破壊に対する安全性
	安全性照査基準以上 既往対象工済み、安定度の高い区間
	安全性照査基準未満
	検對不要区間(山付、掘込など)
	: 代表断面
