仁淀川水系河川整備計画【素案】 に関する説明資料

仁淀川水系河川整備計画【素案】

平成25年1月

国土交通省四国地方整備局
高 知 県

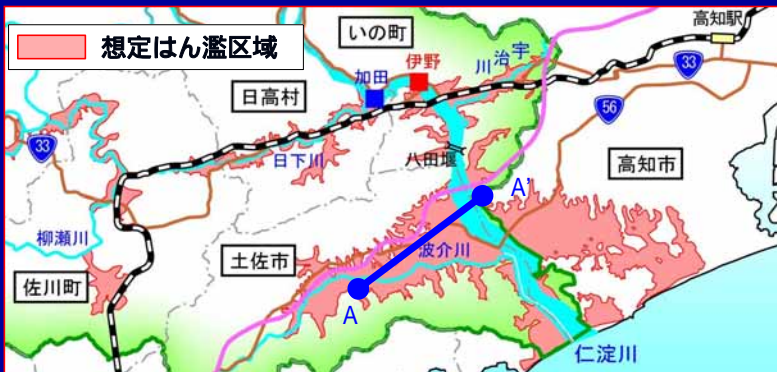
仁淀川下流域の地形

上流域: 急峻な大・中起伏山地、V字谷の渓谷を形成
 中流域: 大・中起伏山地、丘陵地で構成
 支川沿いに扇状地性低地・砂礫台地
 下流域: 東西から合流する支川沿いに平野が形成
 これらの平野は地盤高が仁淀川の計画高水位より低く、仁淀川から離れるほど低い

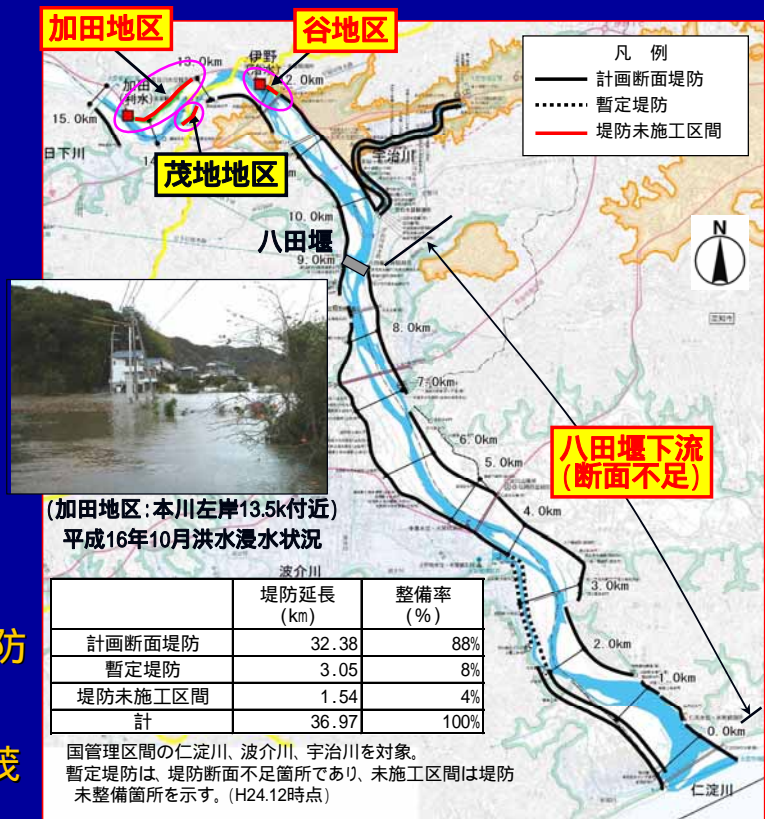
現在の改修状況

- 概ね連続した堤防が整備
- 一部(加田、谷、茂地)地区では未だ堤防未整備箇所
- 加田、谷地区では近年洪水でも家屋浸水被害が発生

- 現状では連続した堤防が整備
- 一部用石箇所では、目標とする堤防形状に対して断面幅が不足
- 河床の堆積や河道内の樹木の繁茂により河道の流下断面が不足

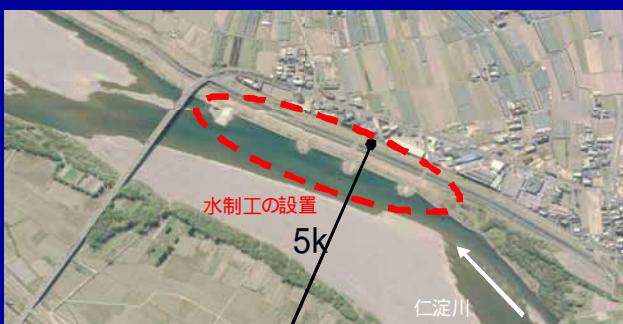
水衝部の対策状況

- みお筋はゆっくりと蛇行、交互砂州を形成
- 水衝部のほとんどは山付け、みお筋はほぼ安定
- 右岸5k付近では、築堤部に水衝部があり局所的な洗掘が発生、低水護岸や根固、水制工等の局所洗掘対策を実施
- 局所的な洗掘に伴う護岸の崩壊等が発生するなど、局所洗掘等に対して堤防の安全性が低い区間もあり、護岸、根固等の対策を進める必要がある

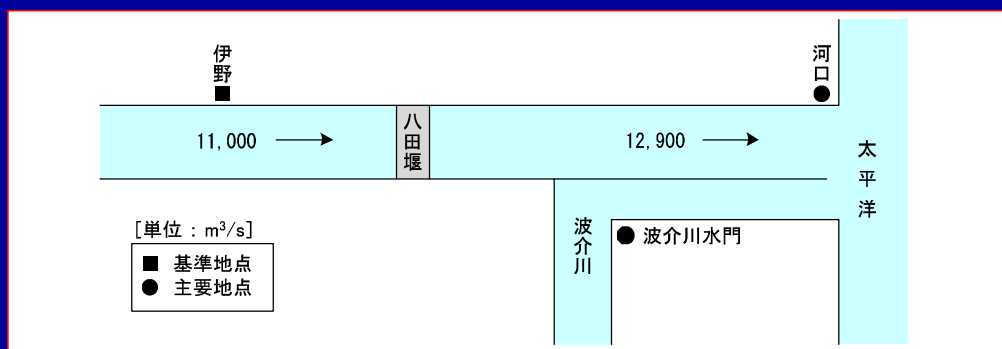
河道整備流量配分図

- ・八田堰上流は平成17年9月洪水(戦後第3位規模)、八田堰下流は昭和38年8月洪水(戦後最大規模)に対して、洪水のはん濫による家屋等の浸水被害を防止し、安全に流下させる

河川名	区間	河道整備流量 (河道の整備で対応する流量)
仁淀川	八田堰上流	11,000m ³ /s
	八田堰下流	12,900m ³ /s

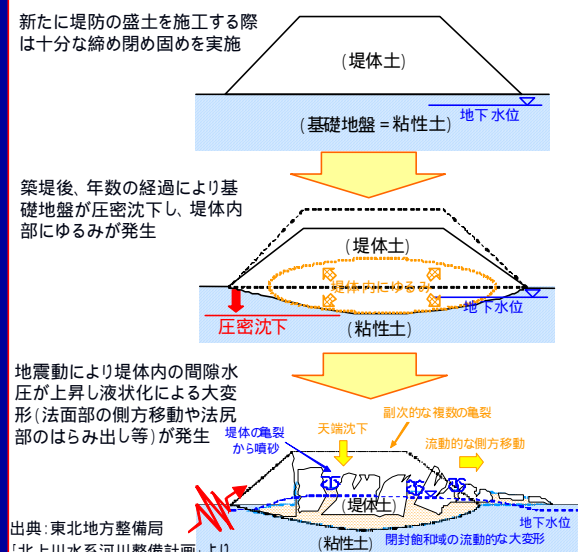
[参考]東北地震太平洋沖地震で確認された堤防の液状化による被災過程

- ・東北地方太平洋沖地震では、東北地方から関東地方の**広範囲にわたり河川堤防等が被災**
- ・堤防機能を失するような**大規模な被災、範囲も規模も甚大、堤体の液状化による被災が多数発生**
- ・東北地方太平洋沖地震による災害で得られた**新たな技術的知見を踏まえ、河川管理施設の耐震・液状化対策を推進していくことが必要**

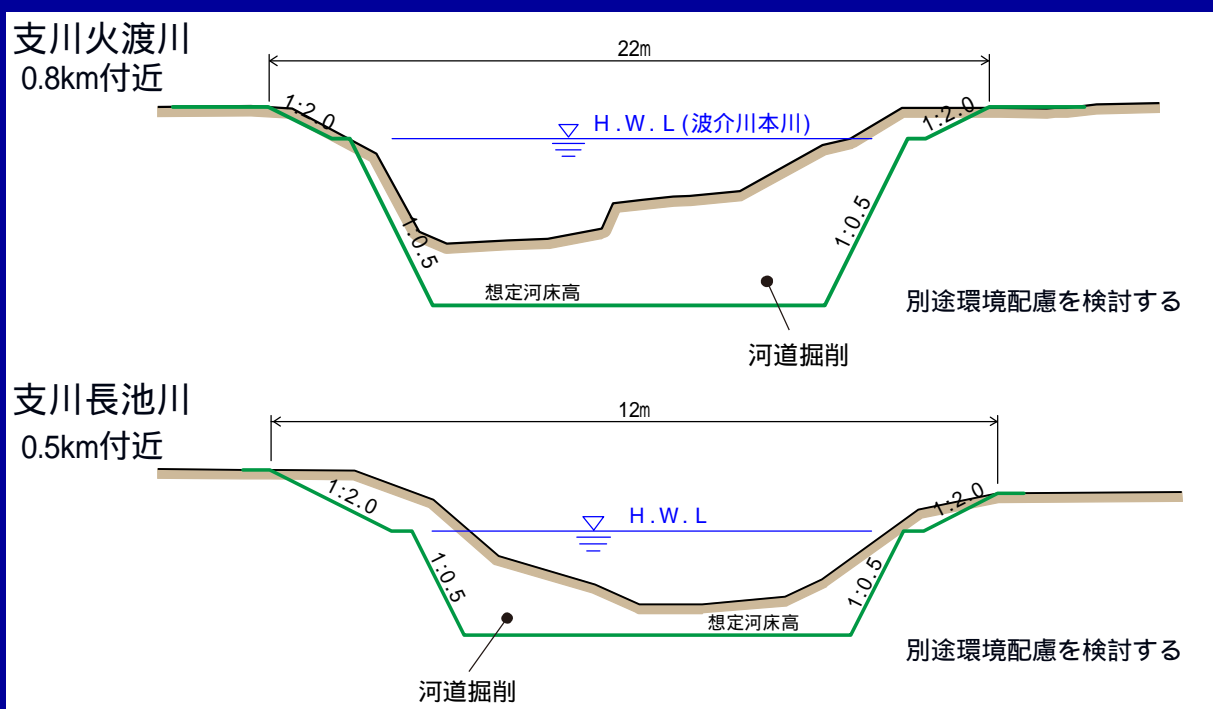
必要な断面イメージ (波介川支川火渡川・長池川)

- 火渡川及び長池川について、流下断面の不足する区間において、護岸の整備及び河道掘削等を実施し、必要な流下断面を確保

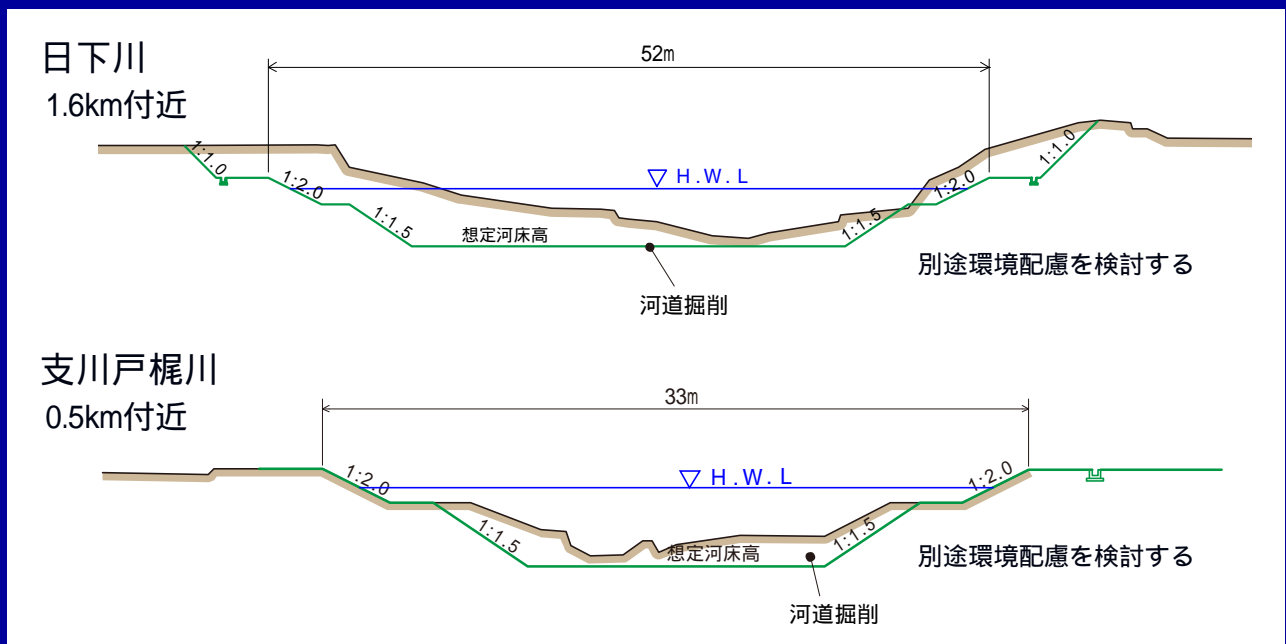
必要な断面イメージ(日下川及び支川戸梶川)

- ・日下川、支川戸梶川については、流下断面の不足する区間において、堤防及び護岸の整備、河道掘削等を実施し、必要な流下断面を確保
