令和2年5月26日  
高知河川国道事務所

## 高知海岸にて転落防止柵のボルト盗難対策実施中

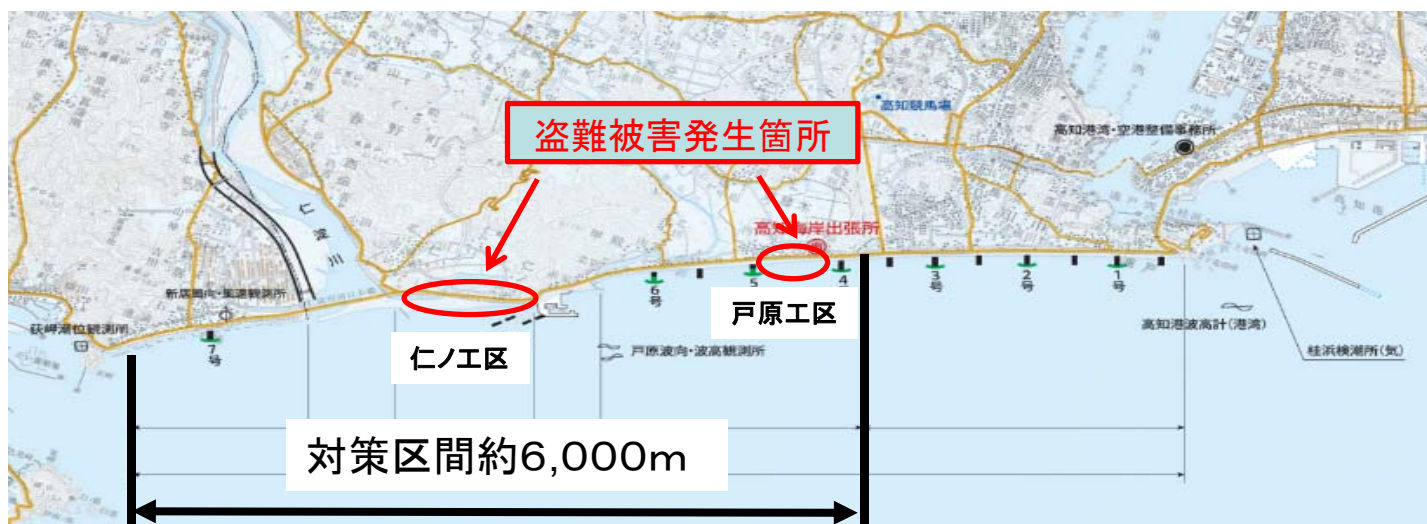
- ・ 発生（確認）：令和2年2月20日（木）3月16日（月）4月20日（月）
- ・ 発生場所：高知海岸 仁ノ工区 戸原工区
- ・ 被害内容：転落防止柵結束部のボルト等 約250個の盗難

- ・ 対策内容：盗難箇所の転落防止柵結束部のボルト等取付け及び約20,000箇所の溶接（対策区間L=6,000m）

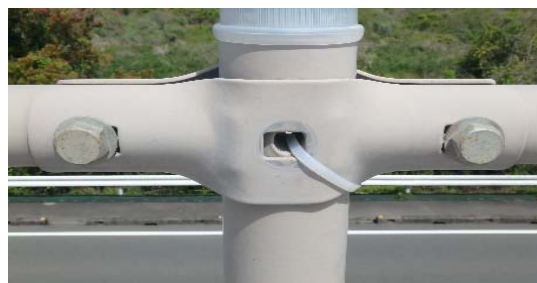
盗難後（結束バンドによる応急処置）

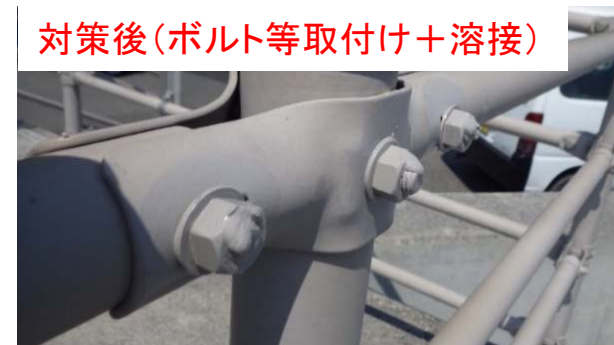
対策後（ボルト等取付け＋溶接）

- これまで高知海岸では令和2年2月～4月にかけて、堤防上に設置した転落防止柵のボルトが何者かによって外され持ち去られています。国土交通省高知河川国道事務所では盗難防止対策を順次進めています。
- 盗難防止対策として転落防止柵のボルトを溶接して外れにくくしております。  
【施工期間】令和2年5月7日～29日（状況によって期間を変更する場合があります。）
- 転落防止柵は、歩行者が転落しないよう設置しているもので、ボルトが外されたまま放置すると非常に危険です。高知河川国道事務所としては、高知海岸における巡視を強化しており、引き続き高知県や高知南警察署と協力しながら、適切な管理に努めて参ります。
