# 特殊車両の一斉取締りを実施

~指導取締要領の一部改正を受けて、取締りの強化を図ります~

#### 国土交通省四国地方整備局松山河川国道事務所

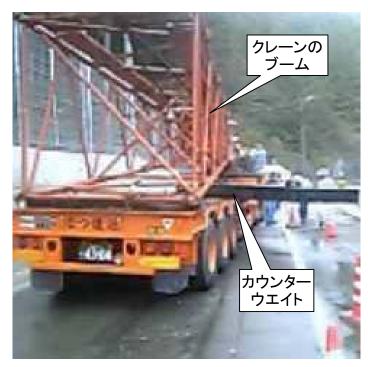
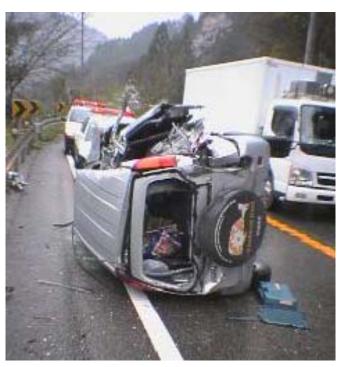
平成19年4月4日(国道32号 高知県長岡郡大豊町)

積載物(カウンターウエイト)がずれて車幅からはみ出し、対向車線通行中の軽乗用車 に接触。軽乗用車の運転者が死亡する事故が発生した。

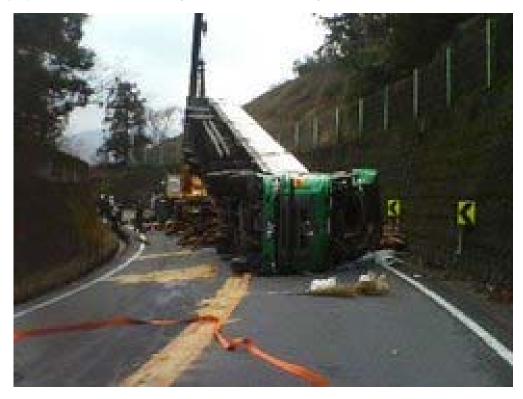
平成22年1月28日(国道33号 愛媛県伊予郡砥部町)

トレーラの横転事故により、上下線を塞いだため、約4時間の通行止めとなりました。
