樋門、排水機場の操作状況について

平成26年8月29日

那賀川河川事務所

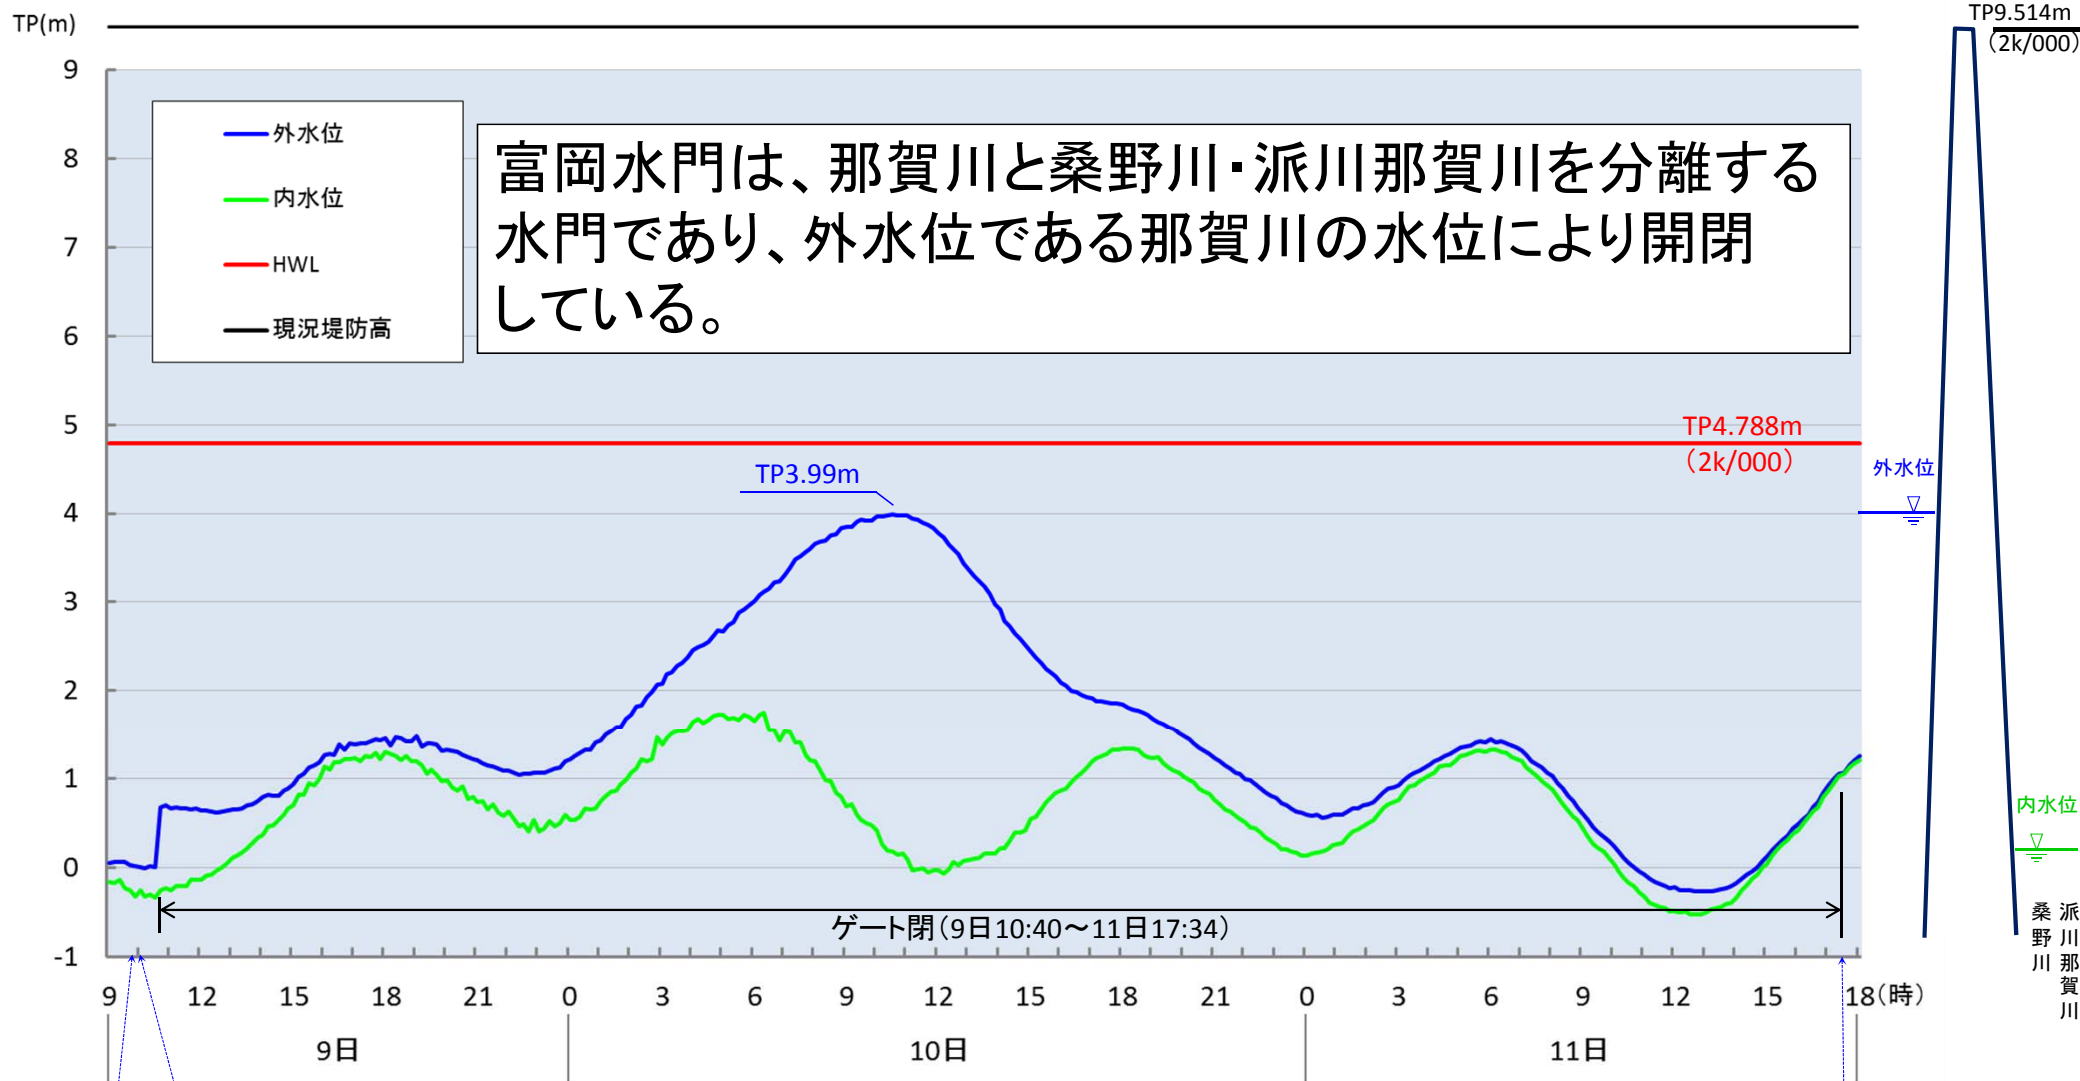
那賀川右岸2k/0付近

操作人等の対応	9:55	10:06	17:34
	出動指示	到着	ゲート開

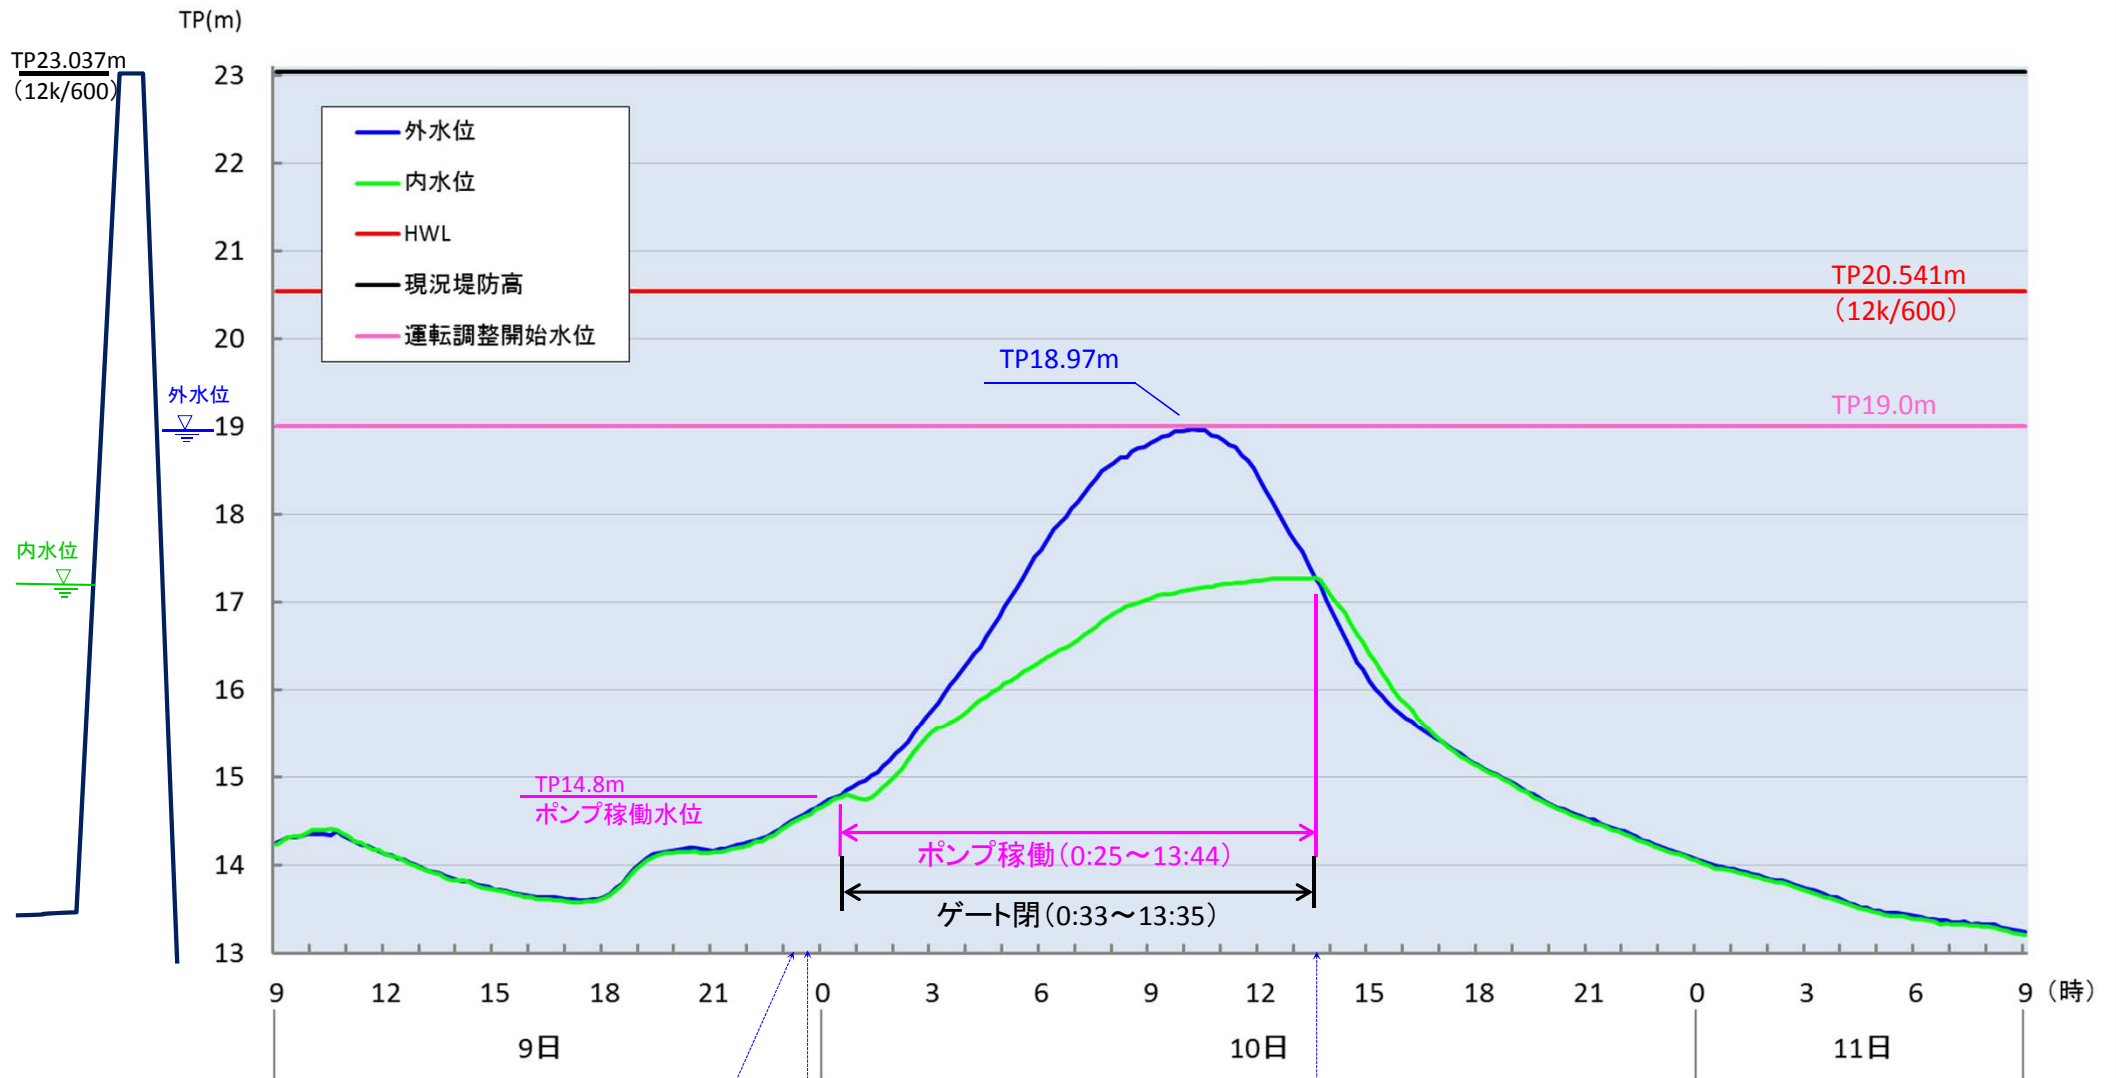
那賀川左岸12k/6付近 (排水能力: 2m³/s)

楠根下流樋門・楠根救急排水機場の操作状況

操作人等の対応	23:11	23:41	13:44
	出動指示	到着	解除

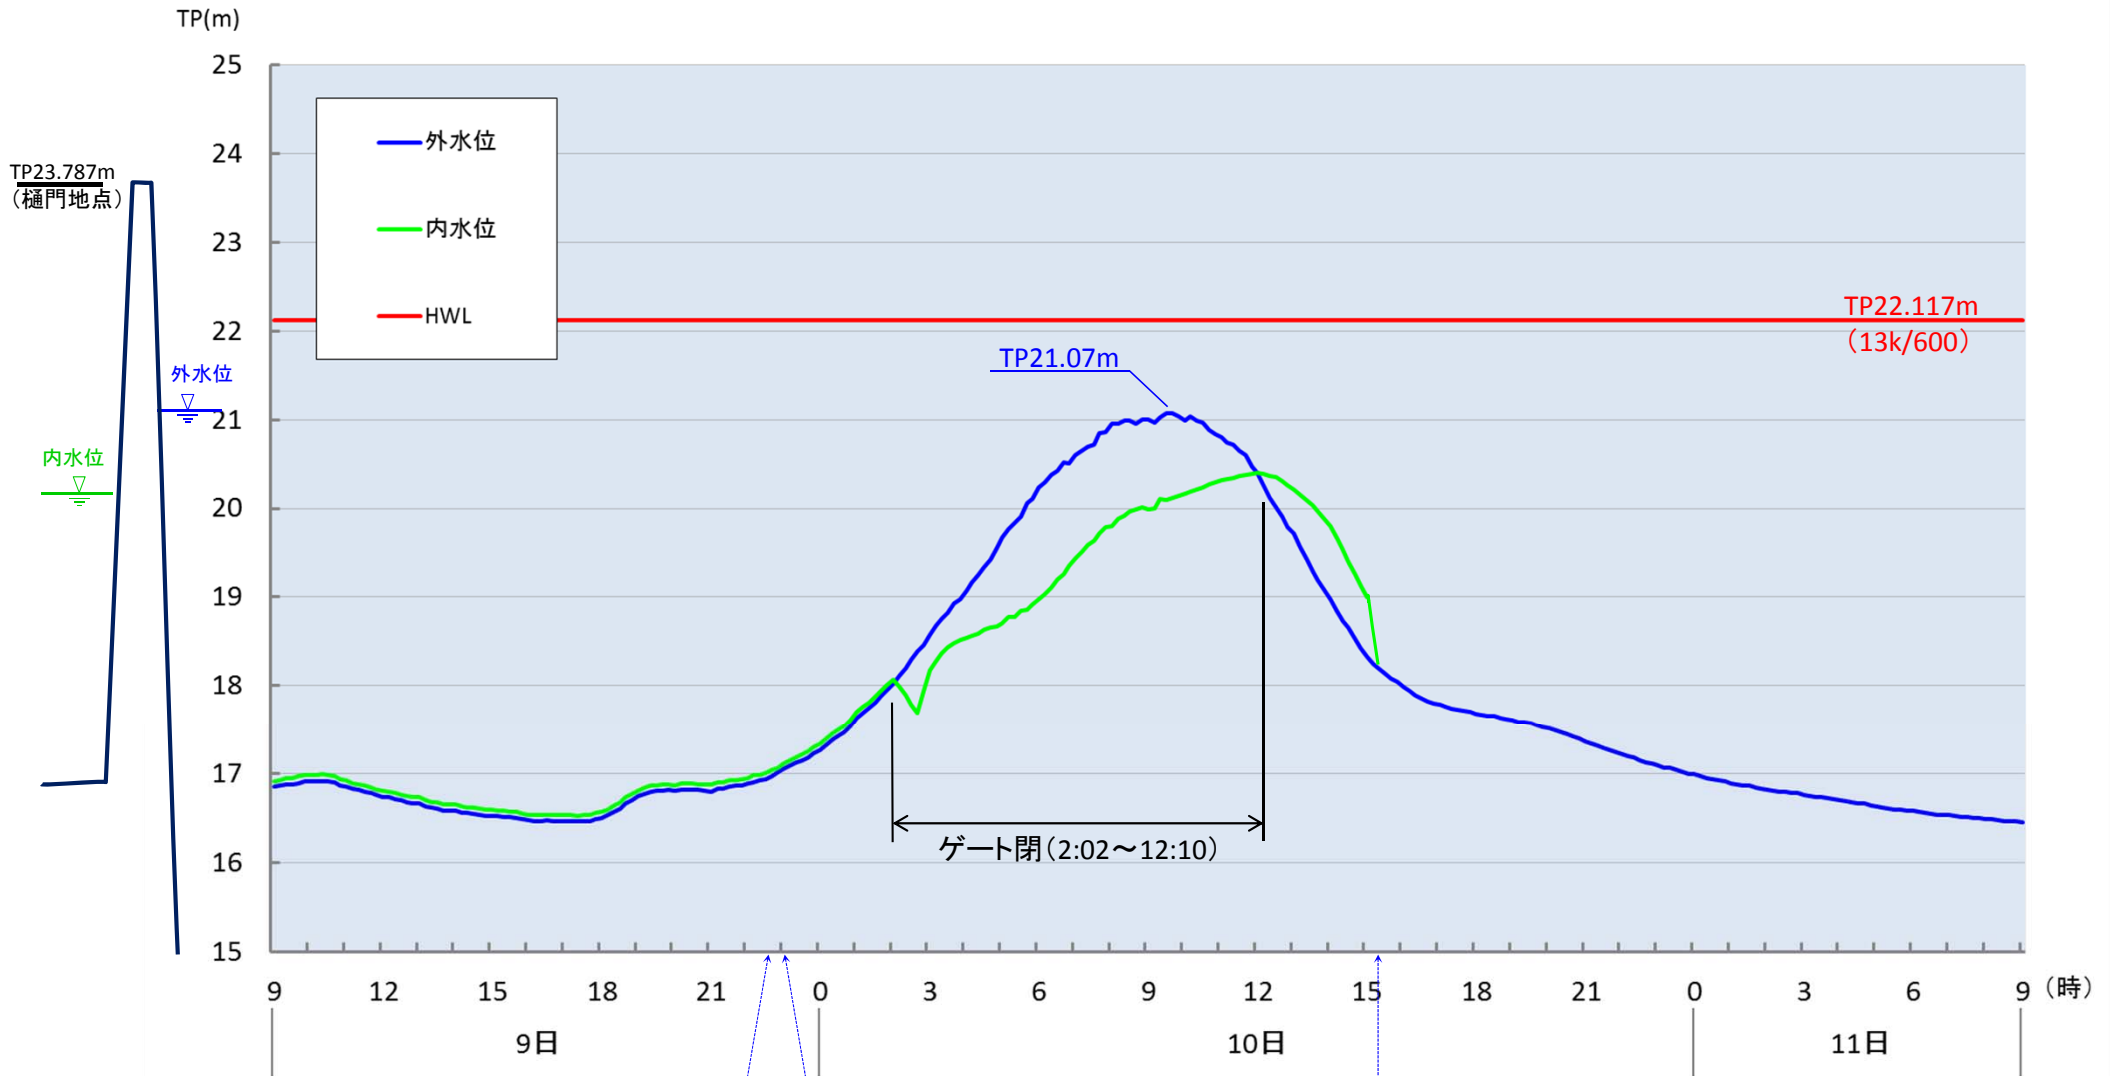
那賀川左岸13k/6付近

楠根上流樋門の操作状況

操作人等の対応	22:45 出動指示	23:05 到着	15:21 解除
---------	------------	----------	----------

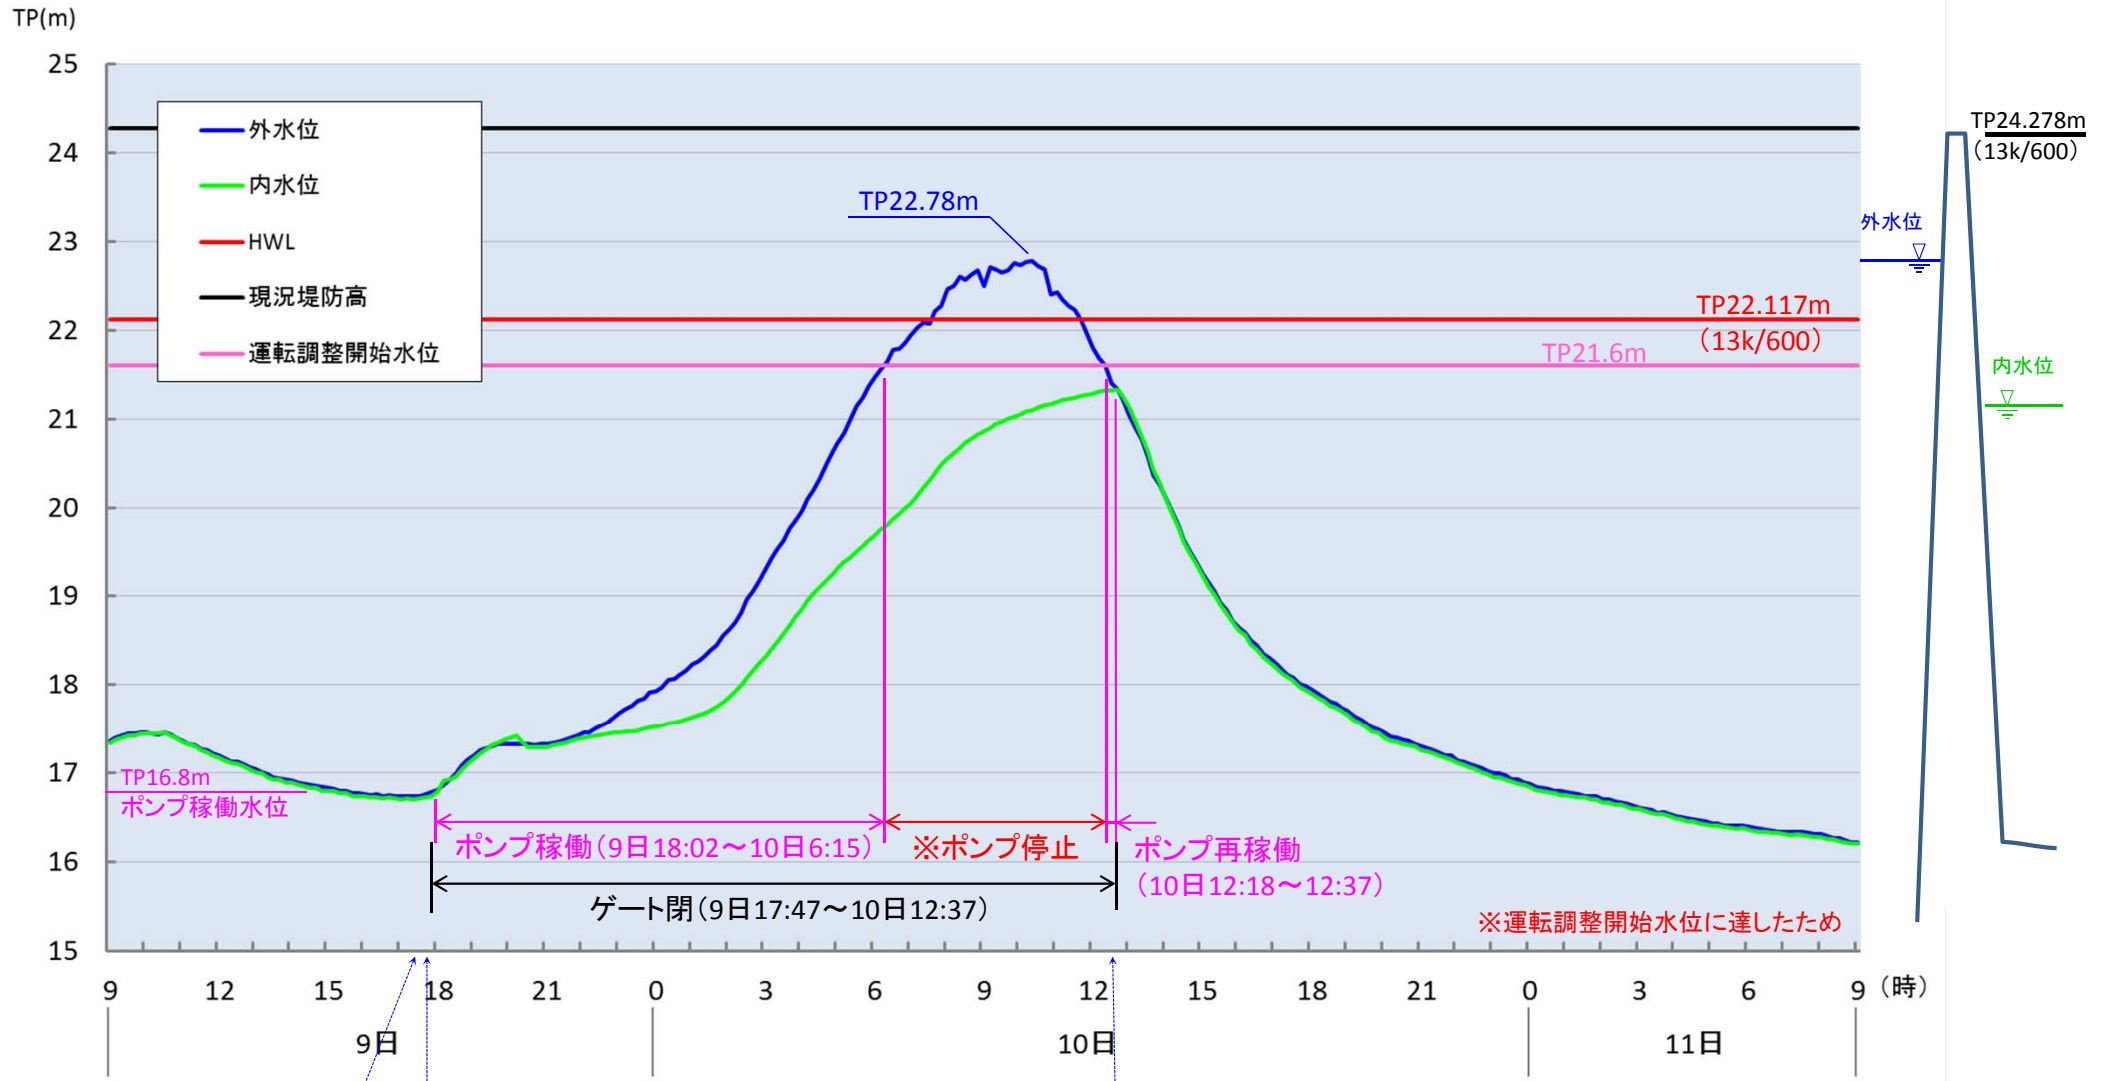
那賀川右岸13k/6付近(排水能力:5m³/s)

熊谷川樋門・熊谷川排水機場の操作状況

操作人等の対応	17:37	17:47	12:37
	出動指示	到着	解除

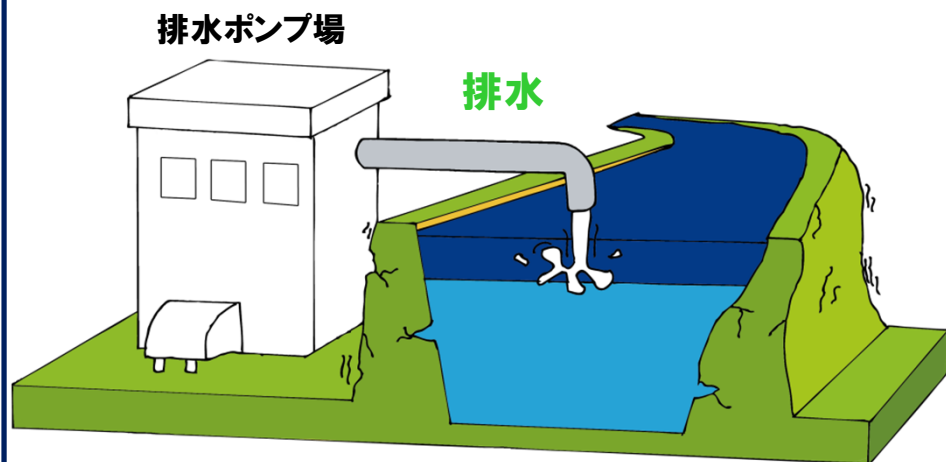
運転調整を実施しなかった場合

排水ポンプ場の運転調整イメージ

- ・洪水により河川水位が計画高水位を超えると予測された場合、排水ポンプ場から排水すると、堤防決壊の危険性が高まります。
- ・排水区間に浸水被害が発生する場合がありますが、堤防決壊の危険性を少しでも軽減するため、排水ポンプ場からの排水を停止します。

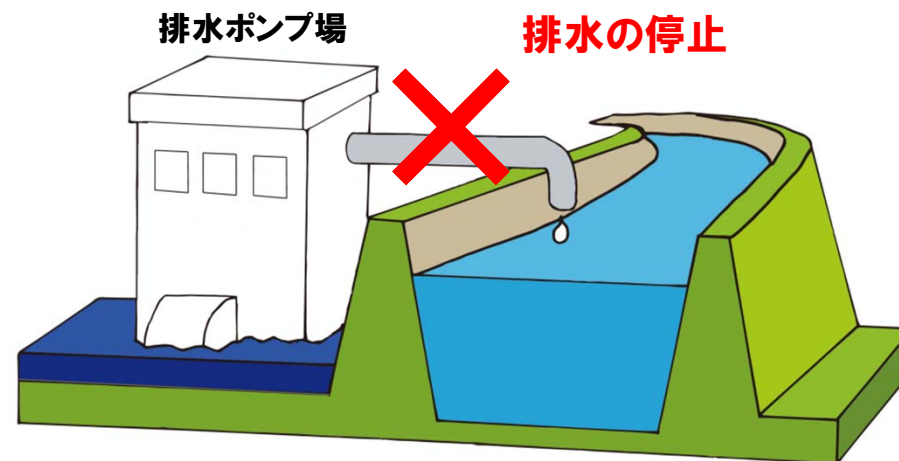
運転調整を実施した場合
