平成23年台風第6号による  
那賀川の出水状況(国管理区間)について  
(第2報)

平成23年8月1日(月)  
国土交通省 四国地方整備局 那賀川河川事務所

# 平成 23 年 台風第 6 号による 那賀川の出水状況（国管理区間）（第 2 報） ～7 月の出水としては観測史上最高水位を記録～

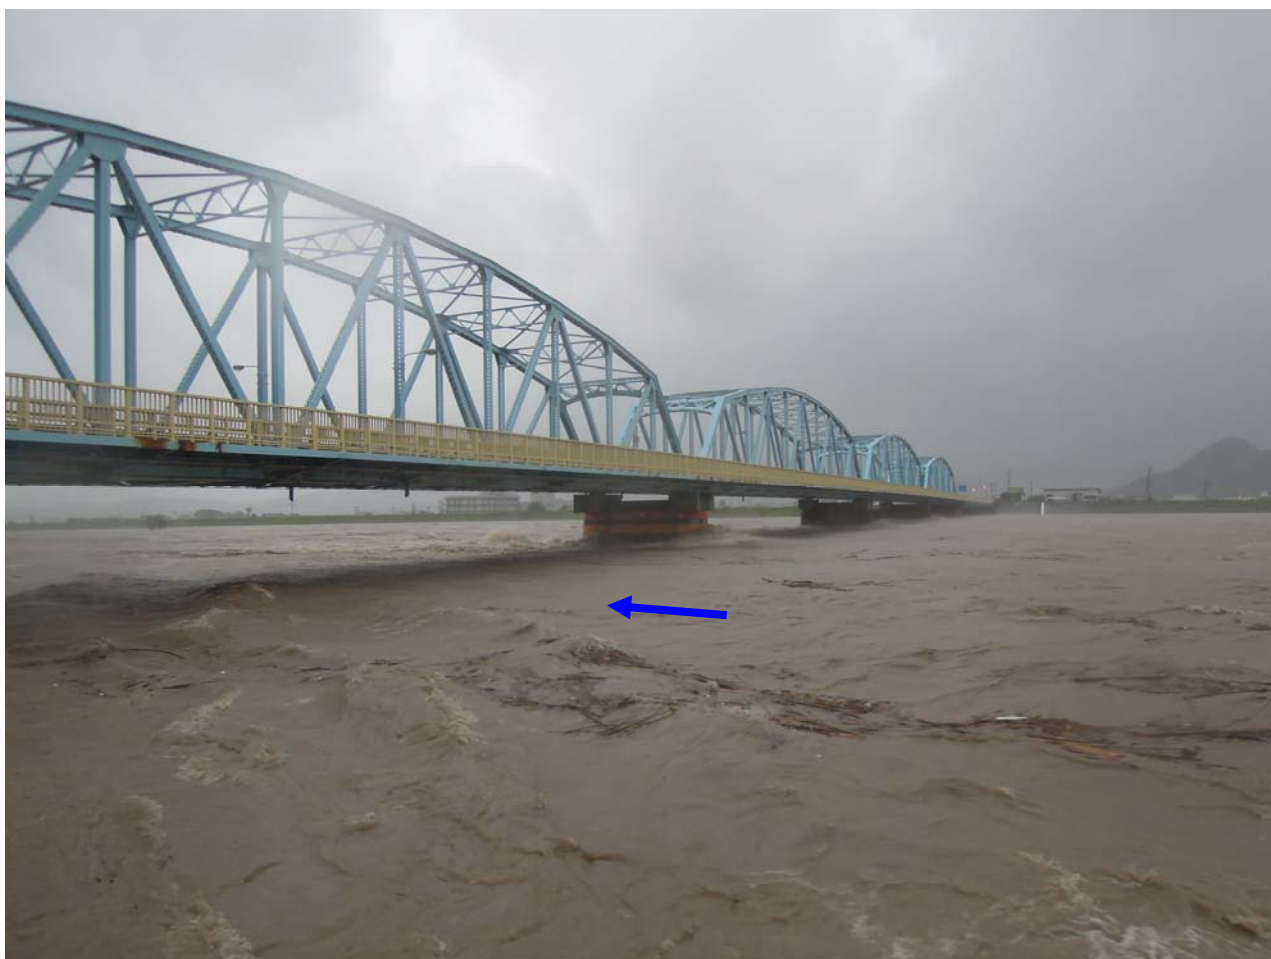
▲ 那賀川橋（那賀川河口から 7.0 km 付近）（平成 23 年 7 月 19 日 18 時 30 分頃）  
最高水位（瞬時値：6.97 m）時の古庄地点

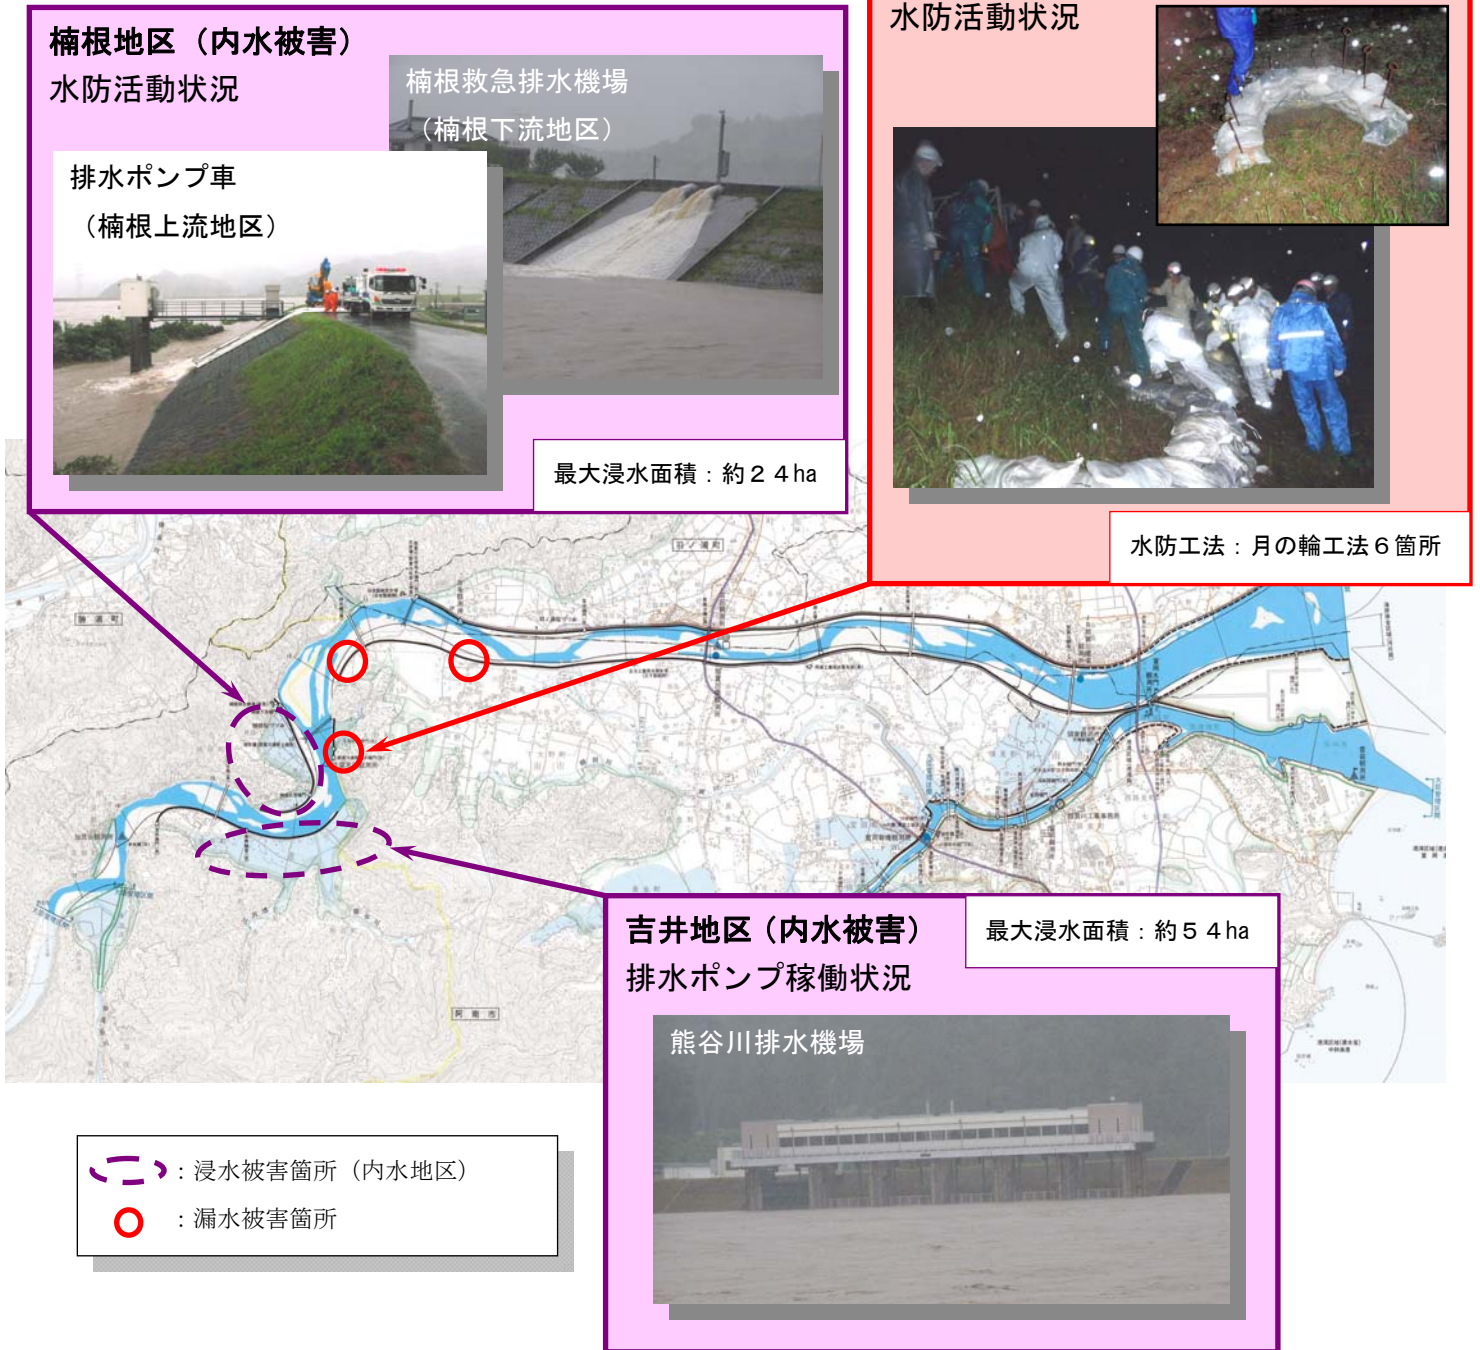
## ■被災箇所位置図

那賀川の国管理区間では、阿南市5地区（加茂・深瀬・吉井・楠根・持井）において浸水被害が発生しました。また阿南市上大野町久留米田等において堤防漏水が発生しましたが、地域の水防団によって「月の輪工」の水防活動が実施され堤内側の安全を確保することができました。

排水機場名	位置	ポンプ規模	稼働時間(7月19日~20日)	備考
楠根救急排水機場	那賀川左岸(楠根下流地区) 12.5km付近	2.0m <sup>3</sup> /s	7:59~ 0:16	
熊谷川排水機場	那賀川右岸(吉井地区) 13.6km付近	5.0m <sup>3</sup> /s	7:13~23:13	7月19日のみ
排水ポンプ車	那賀川左岸(楠根上流地区) 13.6km付近	0.5m <sup>3</sup> /s	14:20~ 4:45

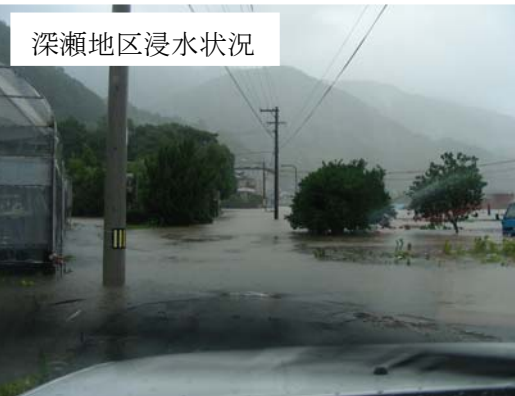
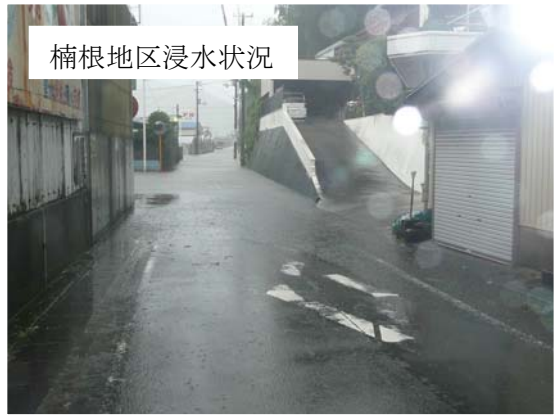
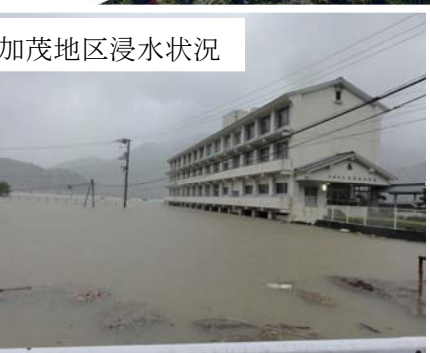
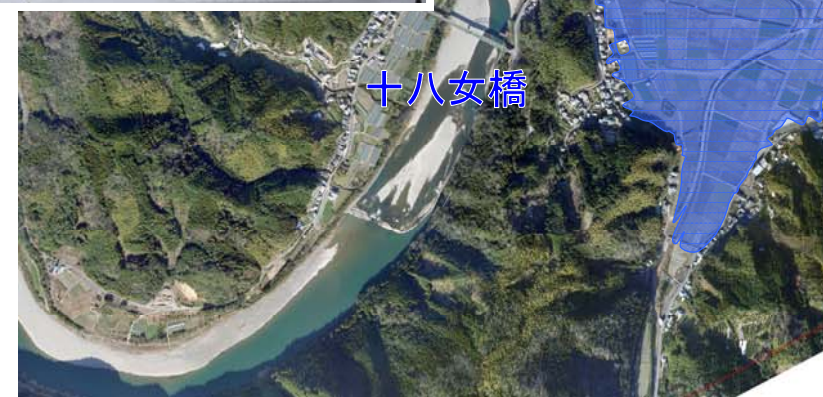
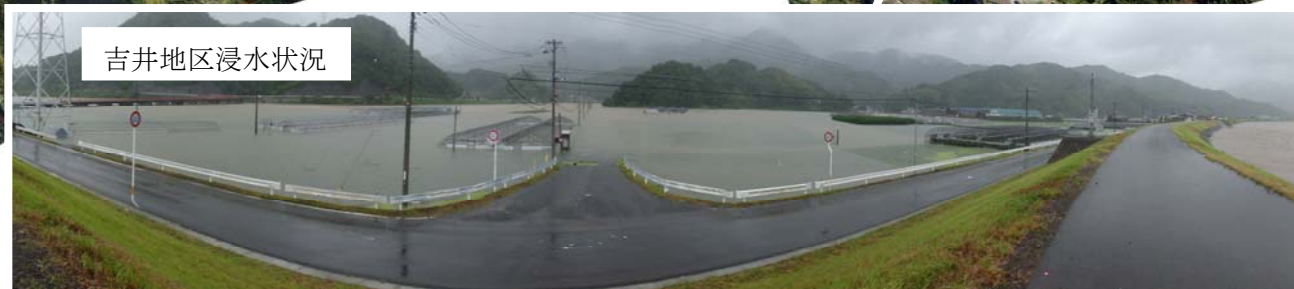
那賀川では、阿南市内の5地区で浸水被害が発生しました。5地区における被害状況は下図のとおりです。浸水面積の合計は約127haに及び、21戸（床上3戸、床下18戸）において家屋浸水が発生しました。

● : 溢水氾濫  
● : 内水氾濫

地区名	河口からの距離 (km)	被害状況※				備考
		浸水面積 (ha)		家屋浸水 (戸)		
		内水	溢水	床上	床下	
①加茂	17.0		約39	0	7	無堤地区
②深瀬	16.4		約5	0	4	無堤地区
③吉井	14.0	約54		0	1	有堤地区
④楠根	13.0	約24		3	6	有堤地区
⑤持井	11.0		約5	0	0	無堤地区
合計		約78	約49	3	18	—

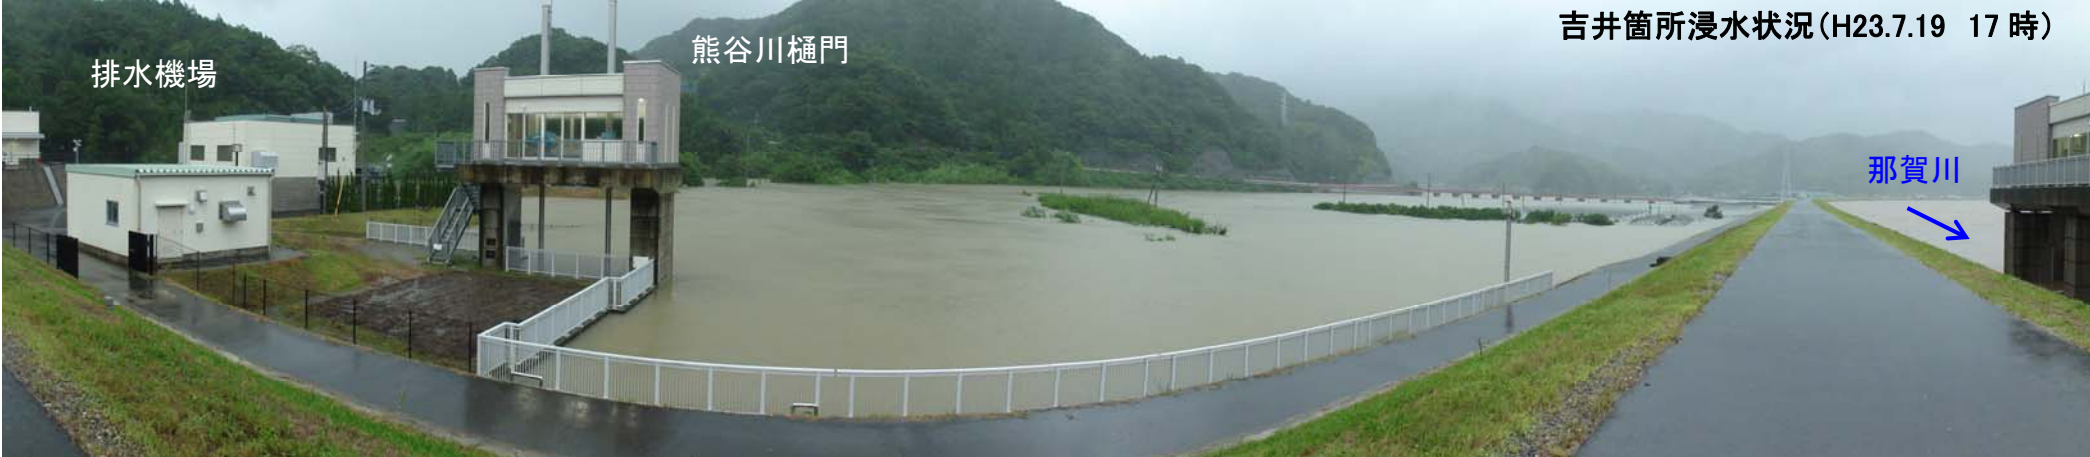
排水ポンプの稼働により、25戸の家屋浸水を防ぎました。

- ・平成17年3月熊谷川樋門が完成し堤防締切完了
- ・平成19年3月熊谷川排水機場を設置

浸水面積 (ha)	浸水戸数		県道浸水
		床上(戸)	床下(戸)	
現状の被害	54	0	1	あり
ポンプ設置前の想定	70	14	12	あり

※ ポンプ設置前の想定被害の浸水面積・浸水戸数は国土交通省那賀川河川事務所による推定値

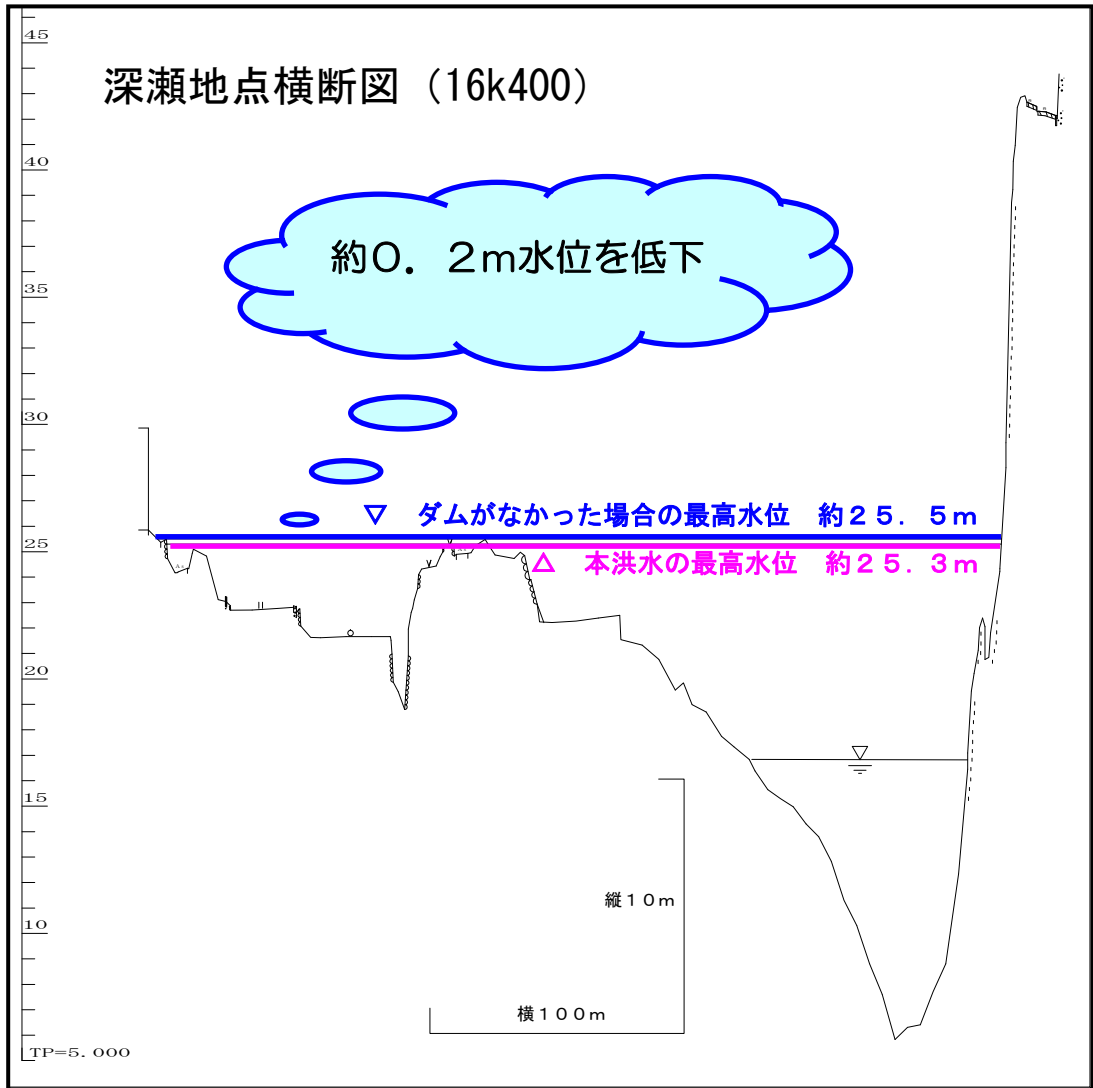
○長安ロダムでは、ダム貯水池に一時的に洪水を貯留することで洪水調節を実施し、ダム下流の阿南市深瀬地点において水位を約0.2m低減させ、16戸の家屋浸水を防ぎました。

※ダムがなかった場合の最高水位は国土交通省那賀川河川事務所による推定値
