平成27年 7月17日（金）
四国地方整備局 那賀川河川事務所

那賀川で初となる2年連続のはん濫危険水位を超過（速報）

～ 堤防がない地区等において、浸水被害が発生 ～

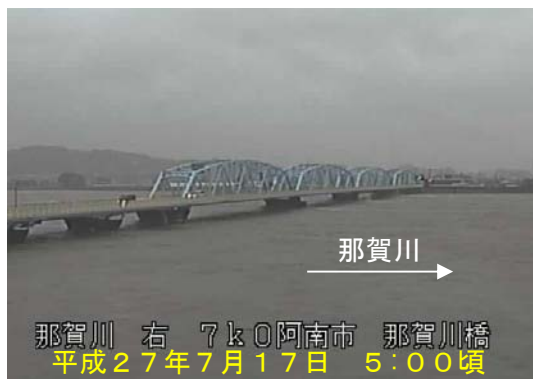
■古庄水位観測所

観測開始以降最高の水位に約 80cm と迫る洪水が発生

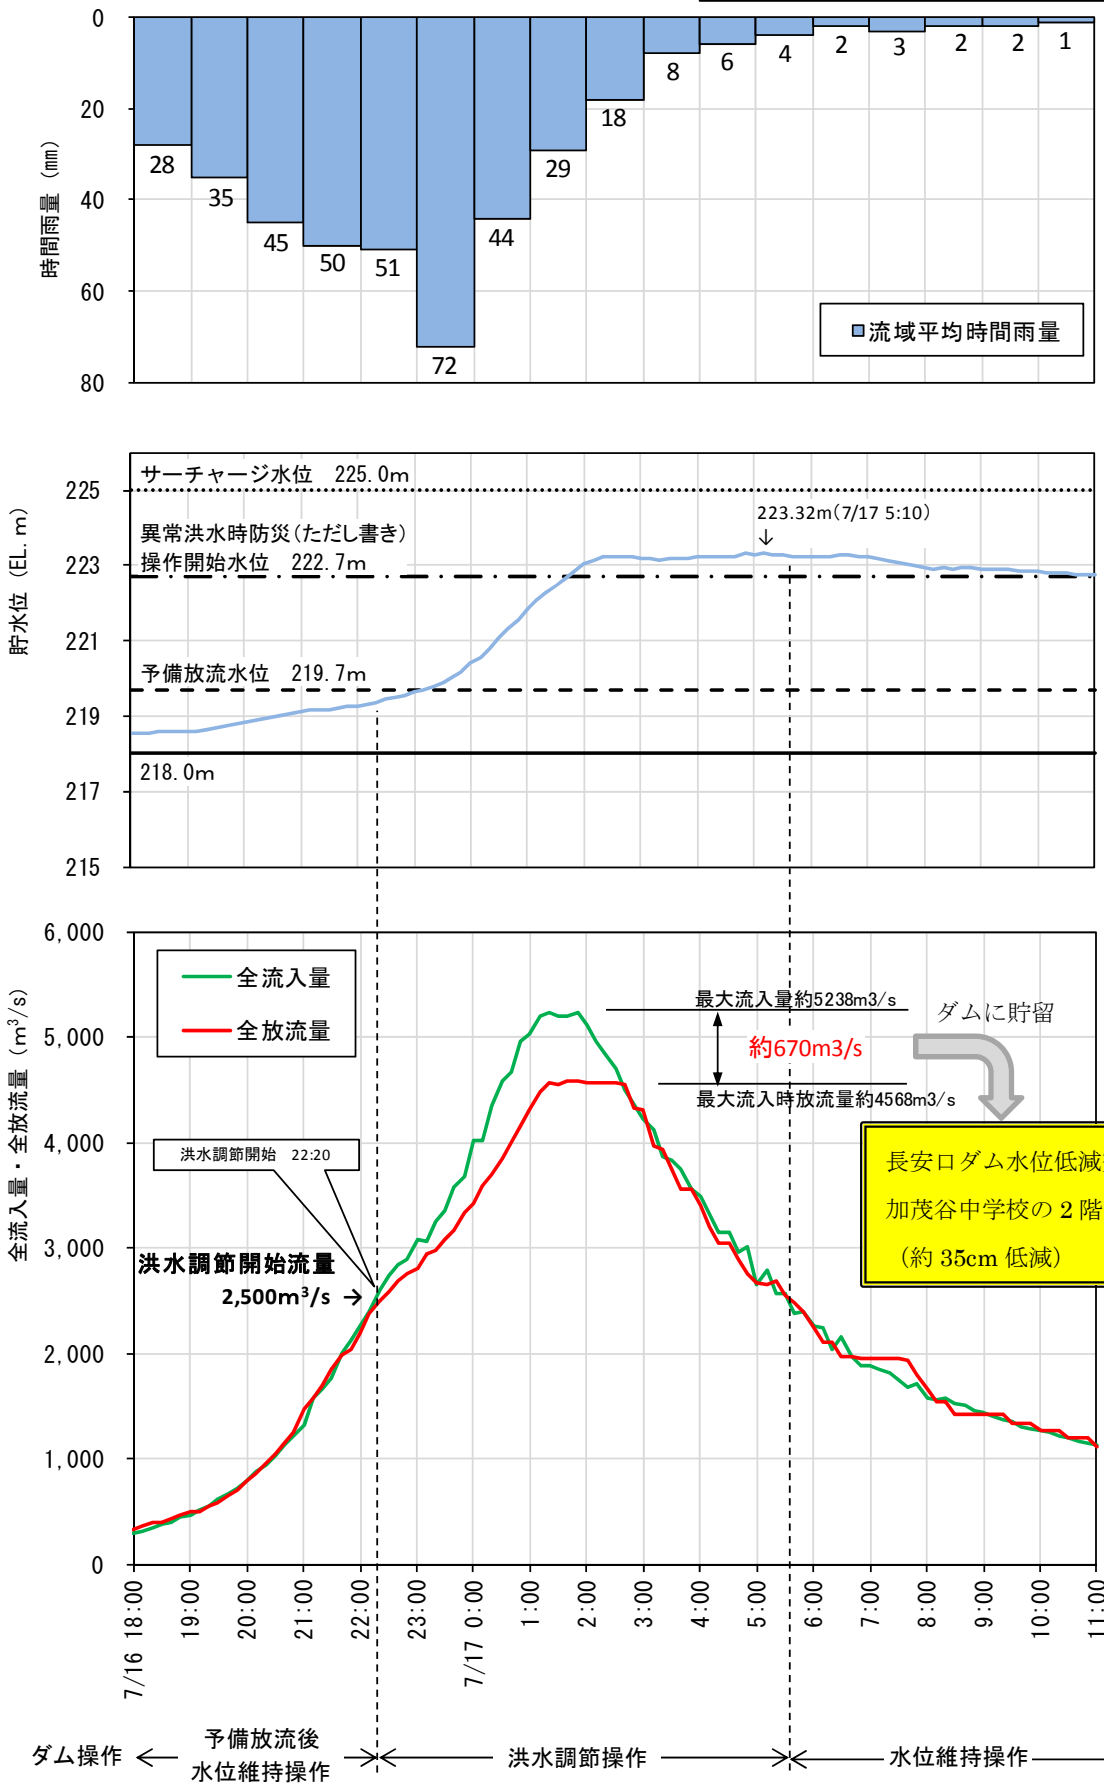
平成27年7月 台風11号 速報値

長安ロダムは最大流入時に約 670m³/s をダムに貯留

- ◇台風11号の豪雨により、7月16日から7月17日6時までに海川雨量観測所（那賀郡那賀町海川）において、累計雨量632mmを記録しました。そのうち同観測所では、16日23時から24時までの1時間に88mmもの豪雨を観測しました。
- ◇那賀川では、台風11号による猛烈な豪雨により、治水基準点である古庄水位観測所において、17日5時に7.22mと平成26年8月台風11号による観測開始以降最高の水位8.0mに約80cmと迫る水位を観測しました。
- ◇長安口ダムでは、平成26年8月台風11号に次ぐ同ダム完成以降2番目の最大流入量約5,238m³/sを記録し、最大流入量時に約670m³/sをダムに貯留しました。この貯留により、那賀川の水位を和食地区では約37cm、加茂地区では約35cm低減させました。
- ◇那賀川河川事務所が管理する6排水機場を稼働させるとともに、同事務所が保有する排水ポンプ車2台を出動させ、約73万3千m³（25mプール1,580杯分）の排水作業を行い、家屋、農地（田畑）、道路等の浸水被害を軽減させました。
- ◇堤防がない地区等において、浸水被害が発生しており、現在、調査を進めています。

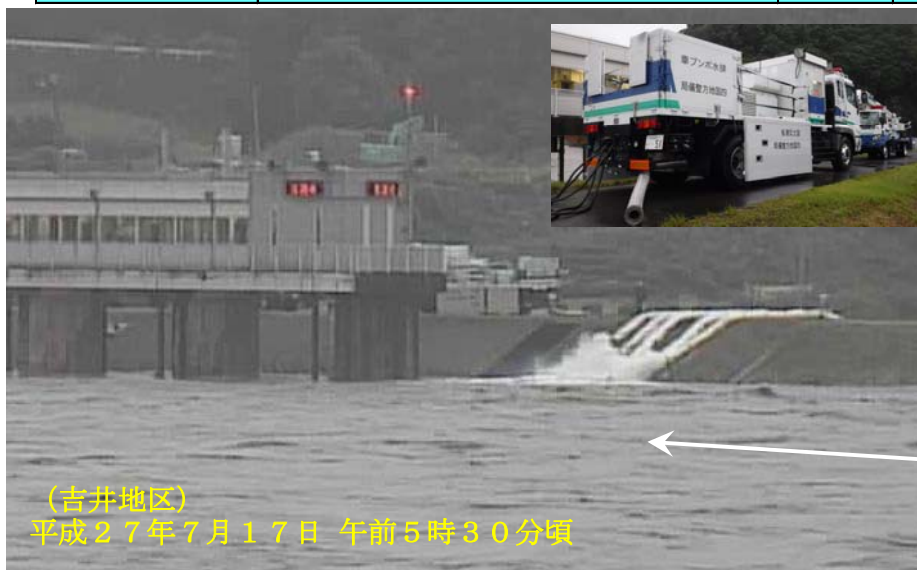
(吉井地区)
平成27年7月17日 午前5時30分頃

排水ポンプ車の効果

那賀川右岸に出動した排水ポンプ車1台(150m³/min)により、吉井地区の浸水被害の軽減を図っています。
