平成27年7月台風11号による 那賀川・桑野川の浸水状況調査を実施（速報）

～那賀川では170戸以上（速報値）の浸水を確認～

浸水被害状況図【平成27年7月台風11号】 那賀川水系那賀川(なかがわ)

浸水被害状況図【平成27年7月台風11号】 那賀川水系桑野川(くわのがわ)

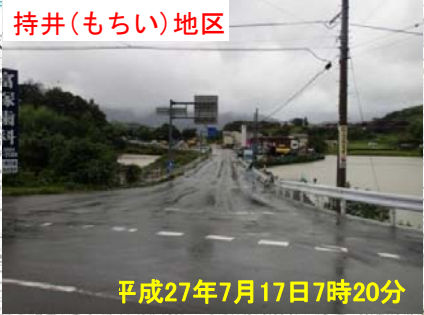
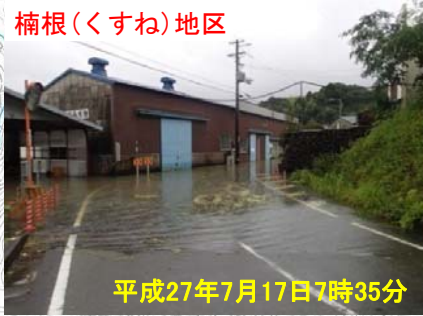
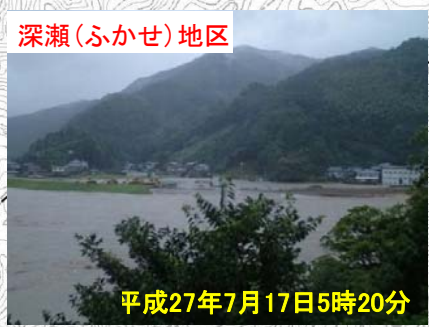
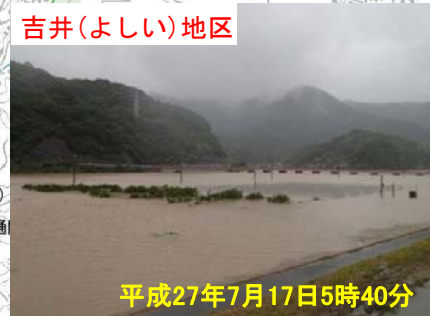
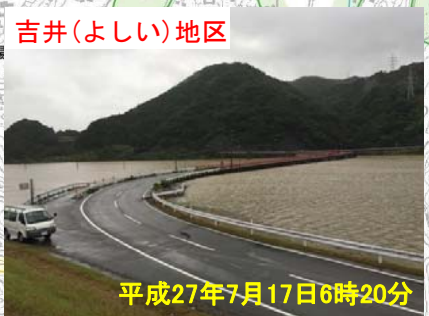
◇台風11号による猛烈な豪雨により、那賀川の国管理区間では、阿南市の堤防のない2地区において那賀川の氾濫（溢水）による浸水被害が発生しました。また、堤防が整備済みの3箇所では支川等の氾濫による浸水被害が発生しました。

◇那賀川の県管理区間では、阿南市の1地区、那賀町の4地区において那賀川の氾濫（溢水）による家屋浸水被害が発生しました。

那賀川 平成27年7月台風11号 浸水被害状況

地区名	河口からの距離 (km)	H26台風11号(H26.8.10)			H27台風11号(H27.7.17)			備考		
		浸水面積(ha)	浸水家屋(戸)		浸水面積(ha)	浸水家屋(戸)				
			床上	床下	小計	床上	床下	小計		
①加茂	17.0	約 48	152	37	189	約 42	22	35	57	無堤地区
②深瀬	16.4	約 7	23	21	44	約 4	7	1	8	
③吉井	14.0	約 79	40	27	67	約 65	8	9	17	
④楠根	13.0	約 28	23	18	41	約 24	0	8	8	
⑤持井	11.0	約 6	2	3	5	約 5	0	1	1	無堤地区
合計		約168	240	106	346	約140	37	54	91

◇浸水被害の大きかった加茂地区（国管理区間）及び和食地区（県管理区間）では、平成26年8月台風11号による甚大な浸水被害の発生を受けて、平成27年度より床上浸水対策特別緊急事業に着手しており、概ね5年で堤防の完成を目指し事業を実施中です。

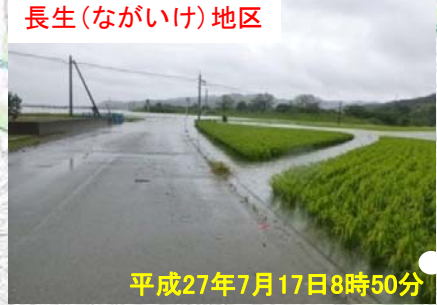
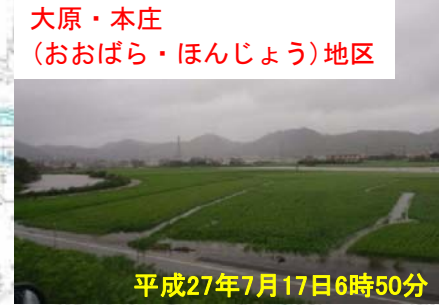
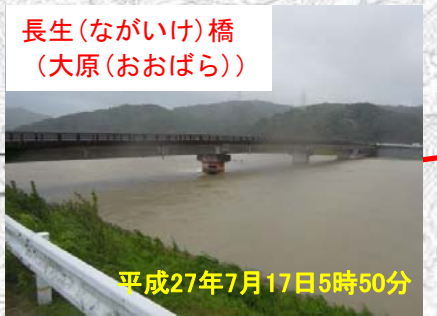
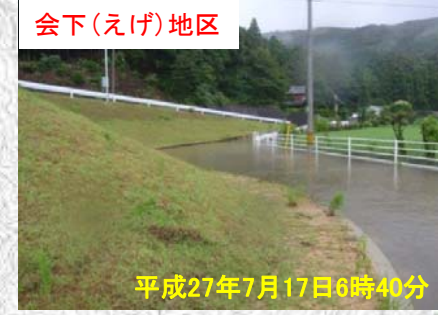
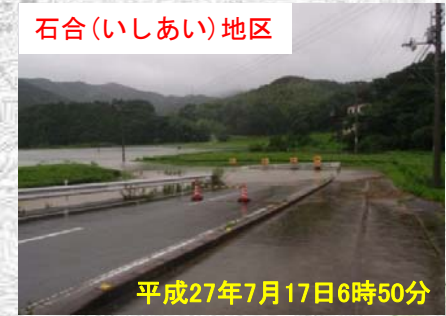
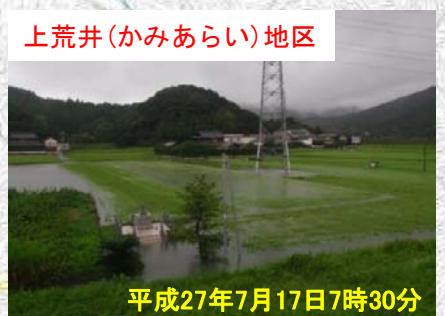
◇桑野川の国管理区間では、阿南市の堤防のない2箇所において桑野川の氾濫（溢水）による浸水被害が発生しました。

桑野川 平成27年7月台風11号 浸水被害状況

地区名	河口からの距離 (km)	浸水面積 (ha)	備考
かみあらい ①上荒井	左岸8.8付近	約 7	
いしあい ②石合	左岸8.4付近	約 9	無堤地区
えげ ③会下	左岸7.4付近	約 3	無堤地区
ながいけ ④長生	右岸9.0付近	約 72	
おおばら ほんじょう ⑤大原・本庄	右岸8.0付近	約 9	
合計		約 99

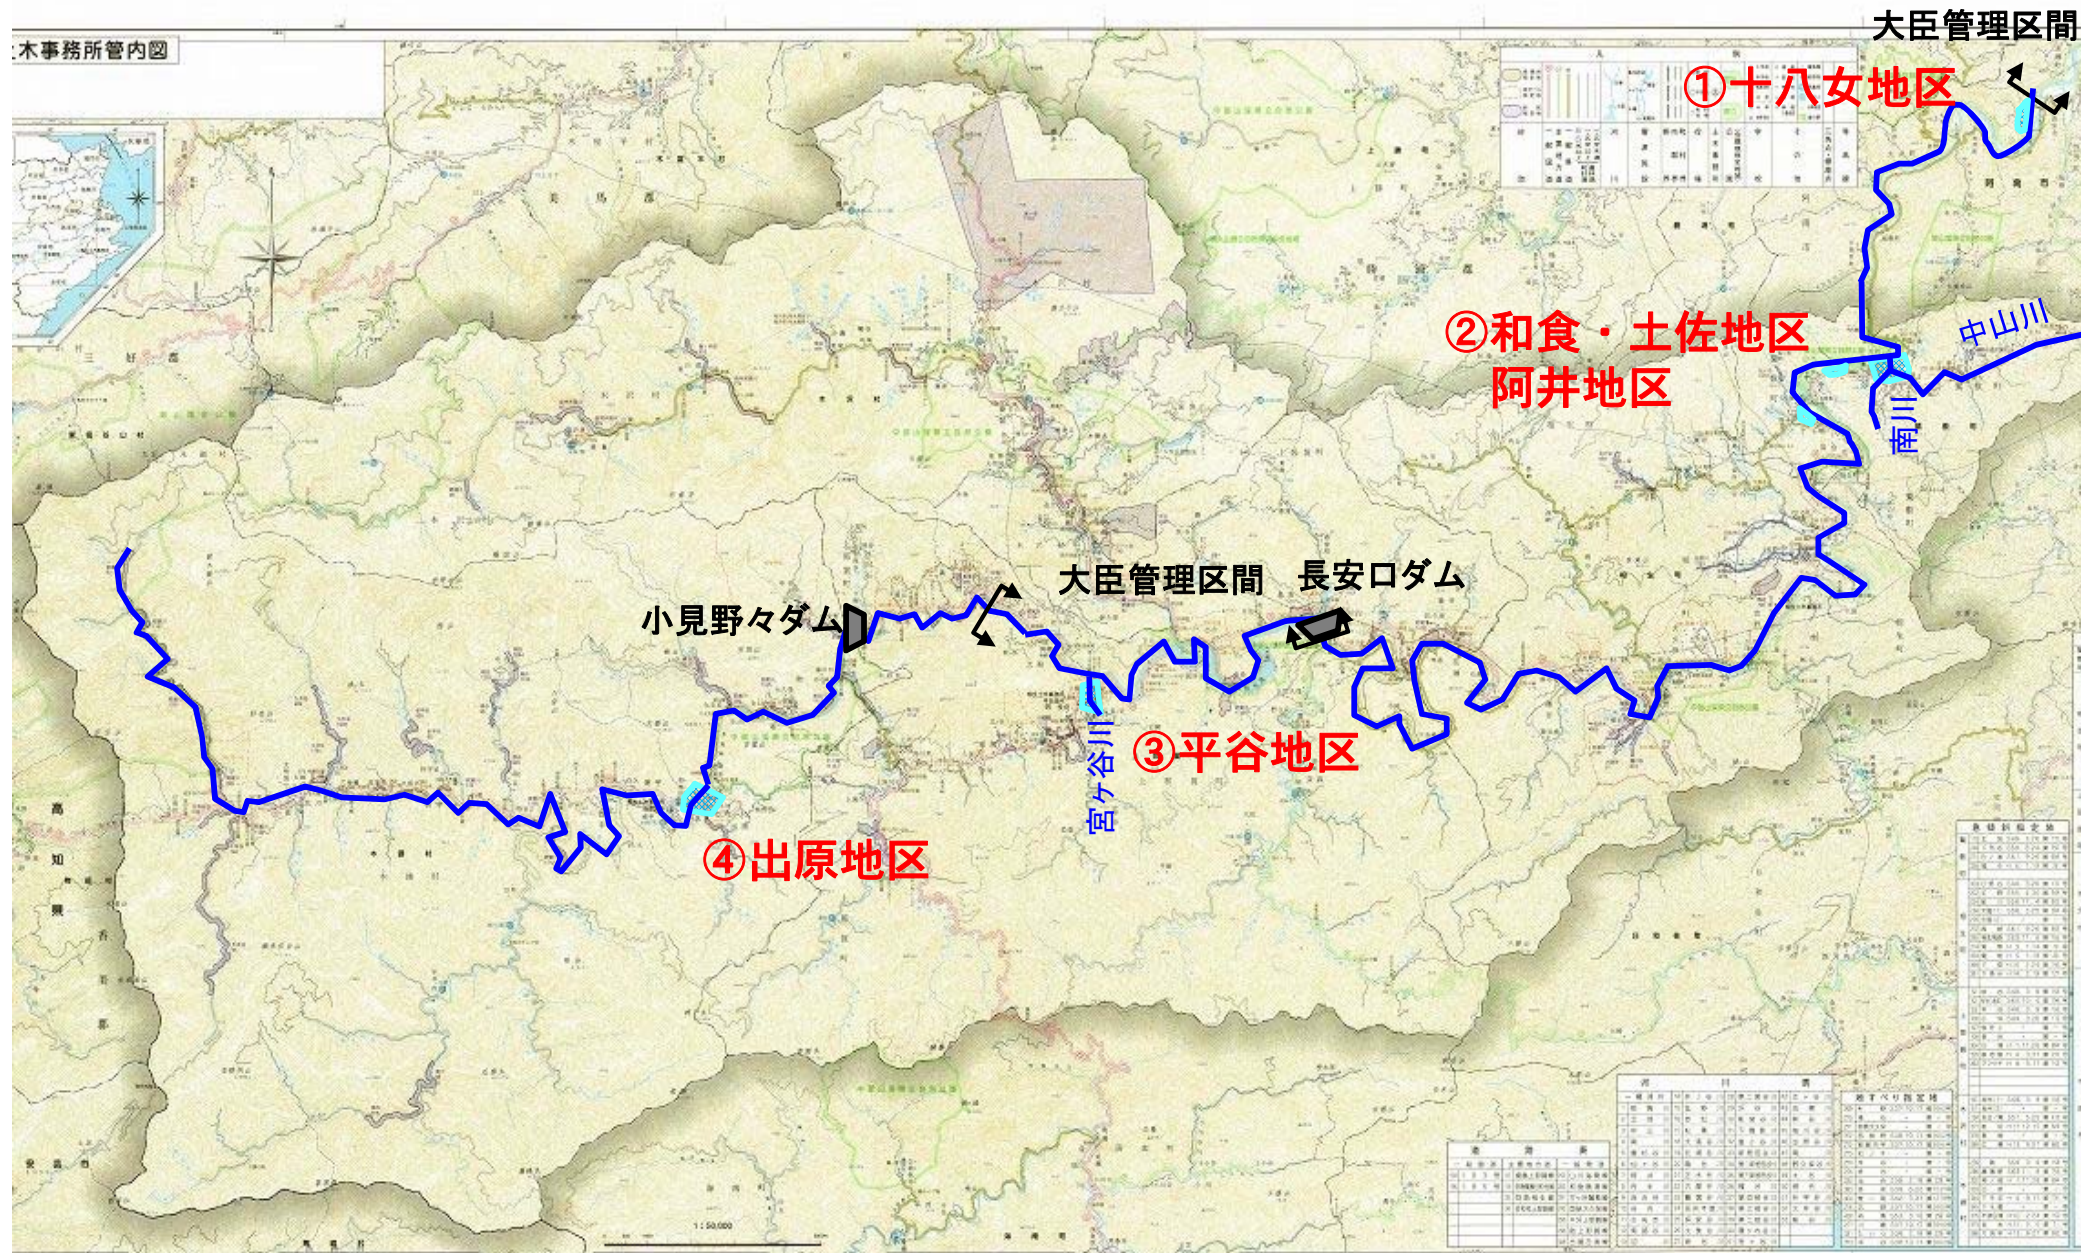
○県管理区間浸水状況

地区名	平成26年8月 台風11号				平成27年7月 台風11号			
	浸水面積 (ha)	浸水家屋(戸)		計	浸水面積 (ha)	浸水家屋(戸)		計
		床上戸数	床下戸数			床上戸数	床下戸数	
阿南市	約11	13	5	18	約10	0	4	4
①十八女地区	約11	13	5	25	約10	0	4	4
那賀町	約93	274	86	360	約51	48	31	79
②和食・土佐地区	約71	233	49	282	約42	44	21	65
②阿井地区	約16	18	16	34	約4	1	0	1
③平谷地区	約2	4	1	5	約1	0	0	0
④木頭出原地区	約4	19	20	39	約4	3	10	13
県管理区間計	約104	287	91	378	約61	48	35	83
