那賀川河川事務所

洪水に対してリスクが高い区間（重要水防箇所） の共同点検を実施します

～関東・東北豪雨を受けた「避難を促す緊急行動」～

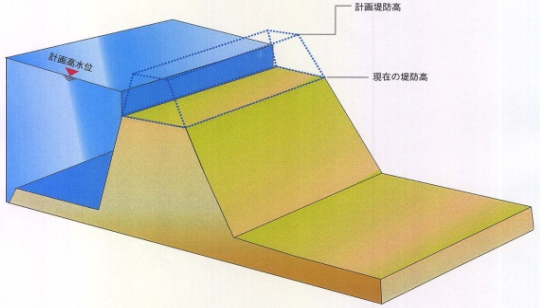
<p>堤防の高さが、計画高水流量規模の洪水に耐えられる基準を満たしていない。</p>

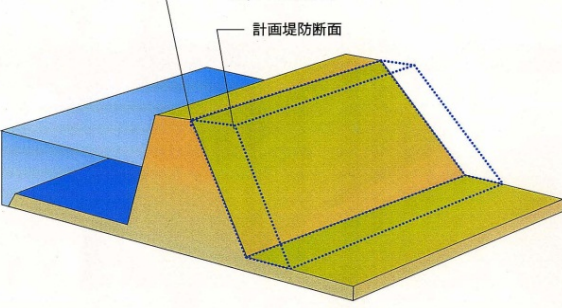
<p>堤防の大きさが、計画高水流量規模の洪水に耐えられる基準を満たしていない。</p>

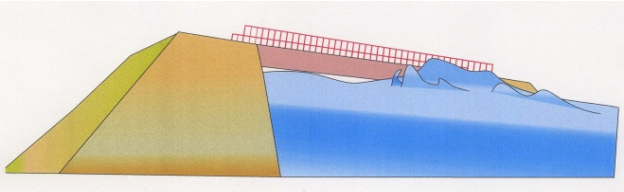
<p>堰・橋梁・樋管などの工作物が洪水の流下の妨げとなる箇所。</p>
のり崩れ・すべり	漏水	水衝・洗掘

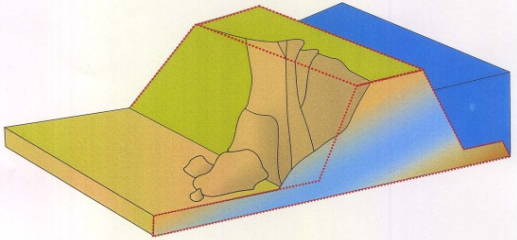
<p>Aのり崩れやすべりの実績があり、対策が終了していない箇所。 B堤防の土質等や堤防の基礎地盤から見て、のり崩れやすべりが発生する恐れがある箇所。</p>

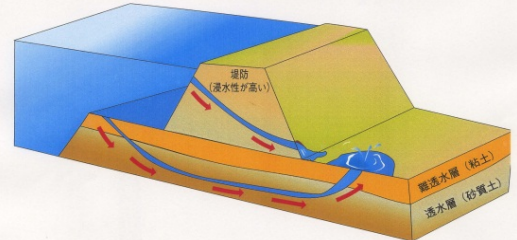
<p>A漏水の実績があり、対策が終了していない箇所。 B堤防の土質等や堤防の基礎地盤から見て、漏水が発生する恐れがある箇所で、所定の対策が未対策。</p>

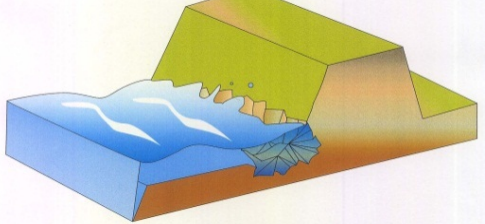
<p>A流水の影響を受け、堤防前面の河床が洗掘されていて対策がなされていない箇所。 B橋台などの工作物の突出している所で、堤防護岸の根固め等が洗われ、一部破損している箇所。</p>

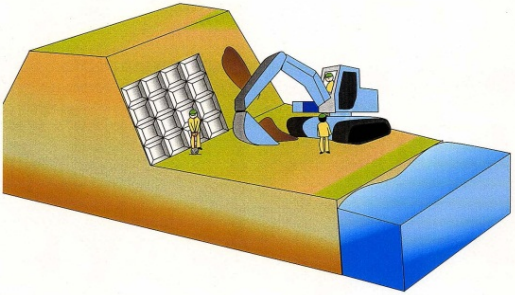
<p>出水期間中に堤防を開削する工事をする箇所</p>

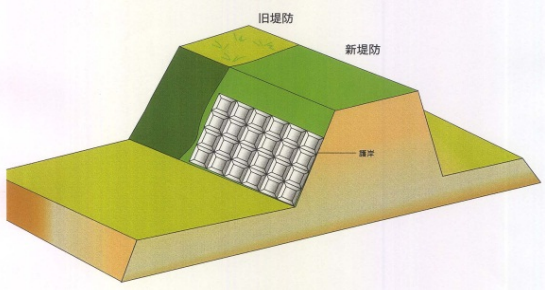
<p>堤防築造後3年未満の箇所</p>

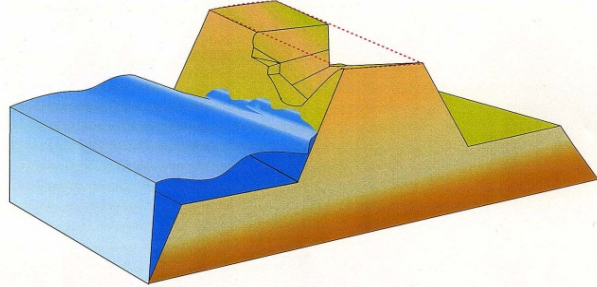
<p>過去に破堤した実績がある箇所</p>
旧川跡	陸閘

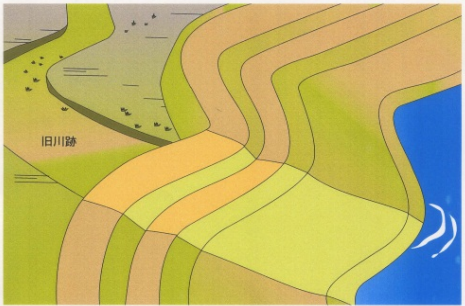
<p>昔は川だったところを締め切って、堤防を設置した箇所</p>

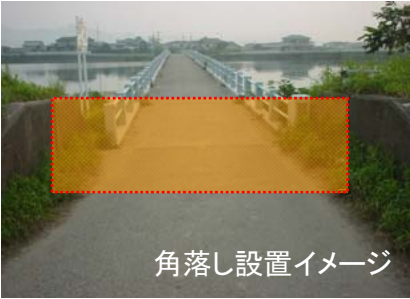
<p>角落し設置イメージ</p> <p>陸閘とは、道路等と交差する河川堤防の高さを下げ、洪水時はこれを板材(角落し)で締め切る構造物。</p>
