台風14号における出水対応に関するお知らせ

台風14号(令和3年9月出水)において、排水機場及び排水ポンプ車により、家屋等の浸水防止活動を行いました。又、後川右岸堤防において漏水が発生したため、堤防決壊による浸水被害を防ぐための水防活動を行いました。

令和3年9月17日

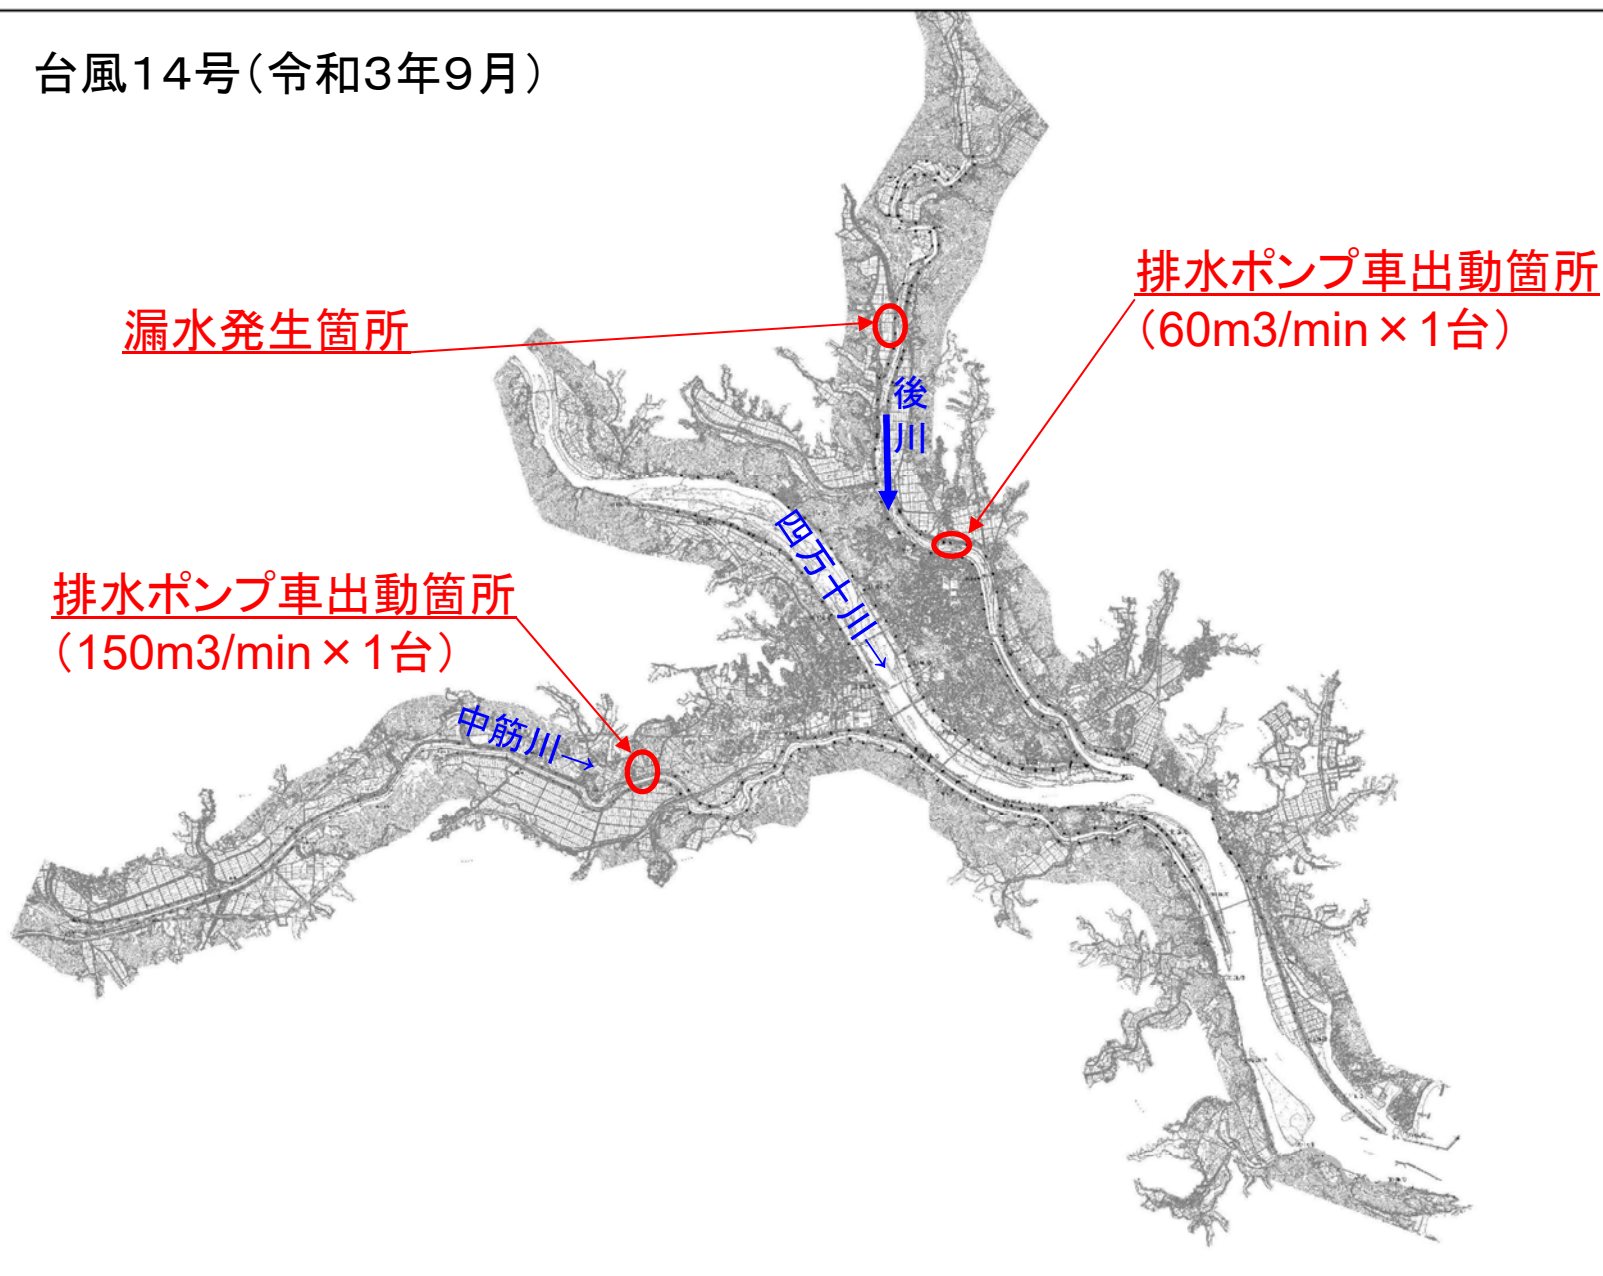
漏水発生箇所

排水ポンプ車出動箇所
(60m³/min × 1台)

排水ポンプ車出動箇所
(150m³/min × 1台)

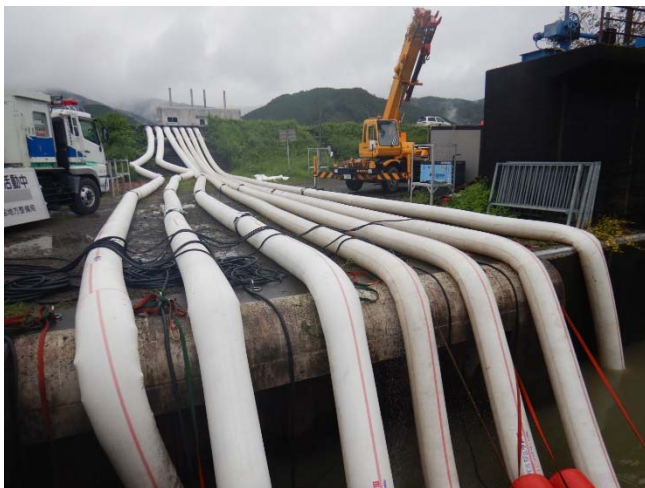
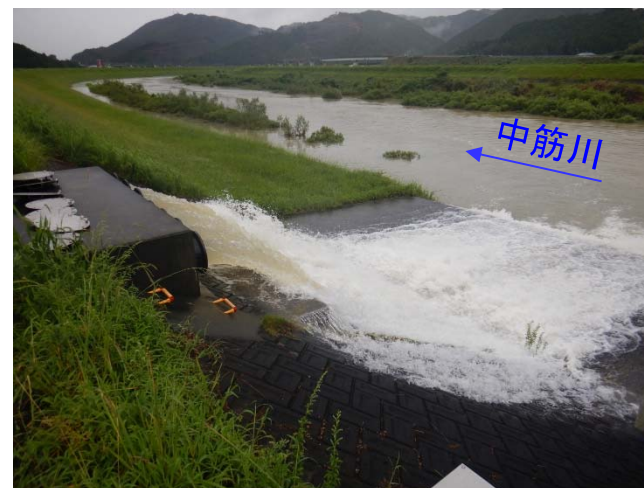
■排水ポンプ車(150m³/min) 中筋川8k/400付近(清水樋門)

排水ポンプ車稼働状況

■排水ポンプ車 150m³/min×1台
出動場所：高知県四万十市楠島地先「清水樋門」
（中筋川左岸8k/400付近）
稼働時間：令和3年9月17日 11:52～14:50

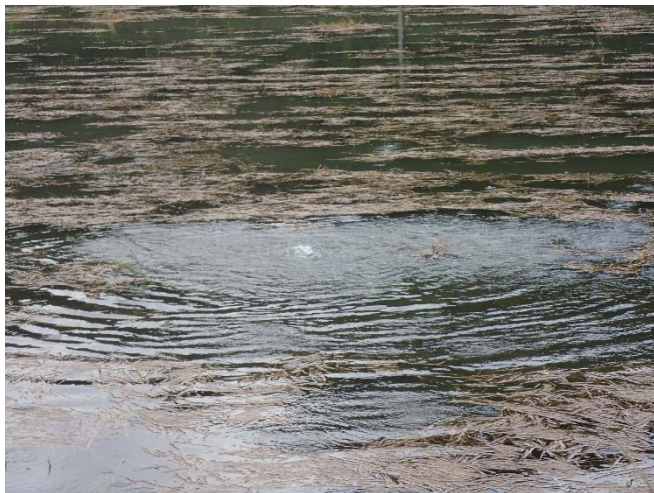
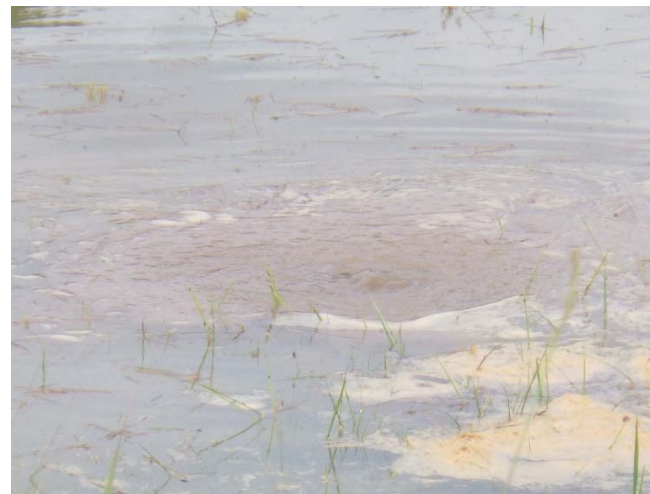
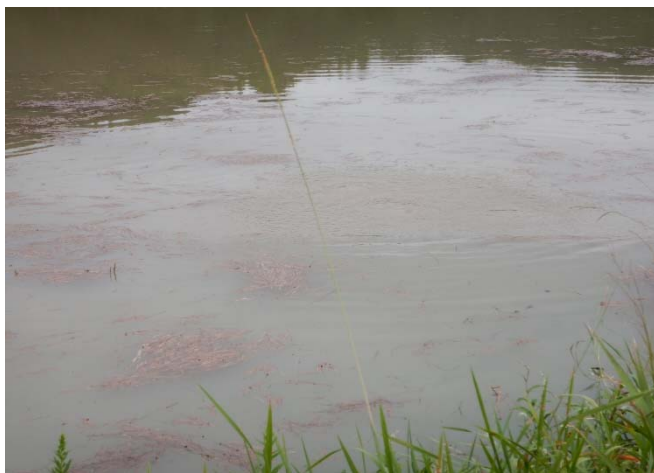
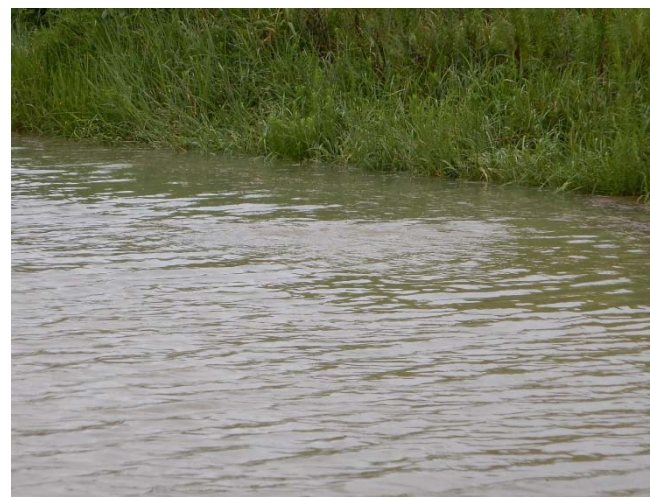
又、渡川水系後川右岸堤防（高知県四万十市田野川乙地先）において、延長L=480mにわたり堤体等より漏水が発生していることが確認されました。

基盤を通して水田に発生した漏水

漏水により、決壊のおそれがあるため、協力業者などにより水防活動（月の輪工）を行い、決壊による浸水被害を防ぎました。

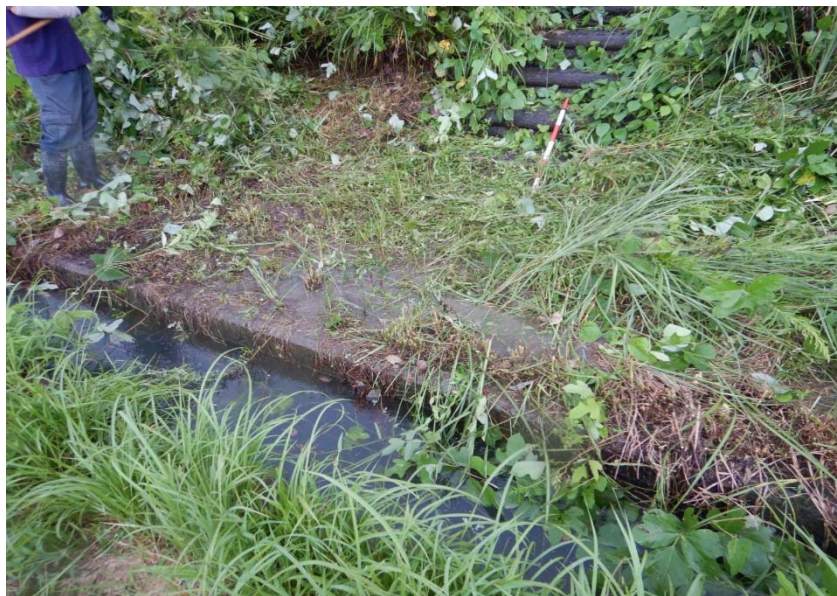
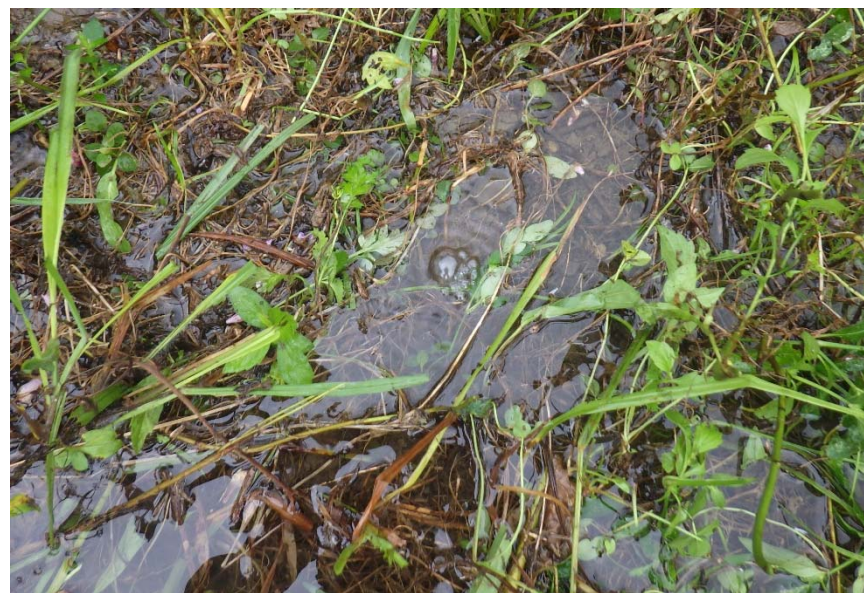
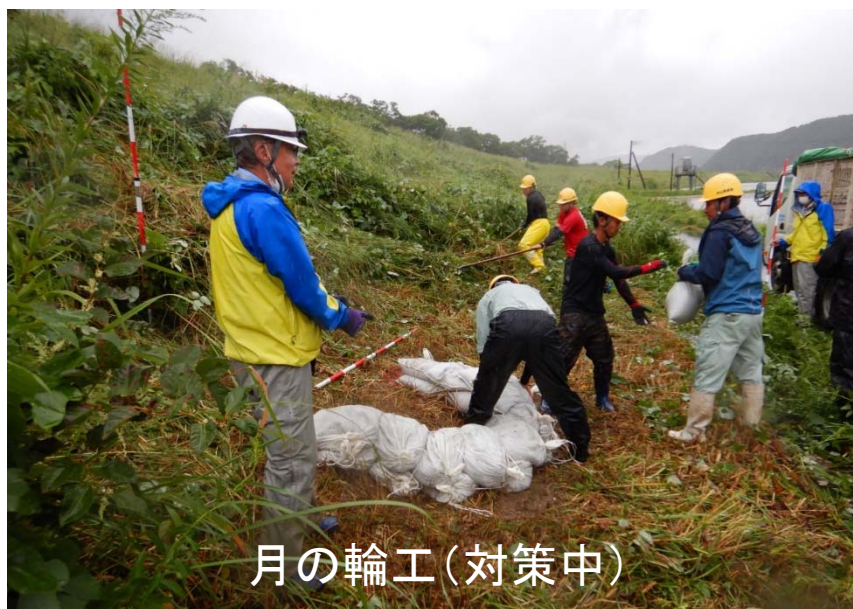
堤防法面に発生した漏水

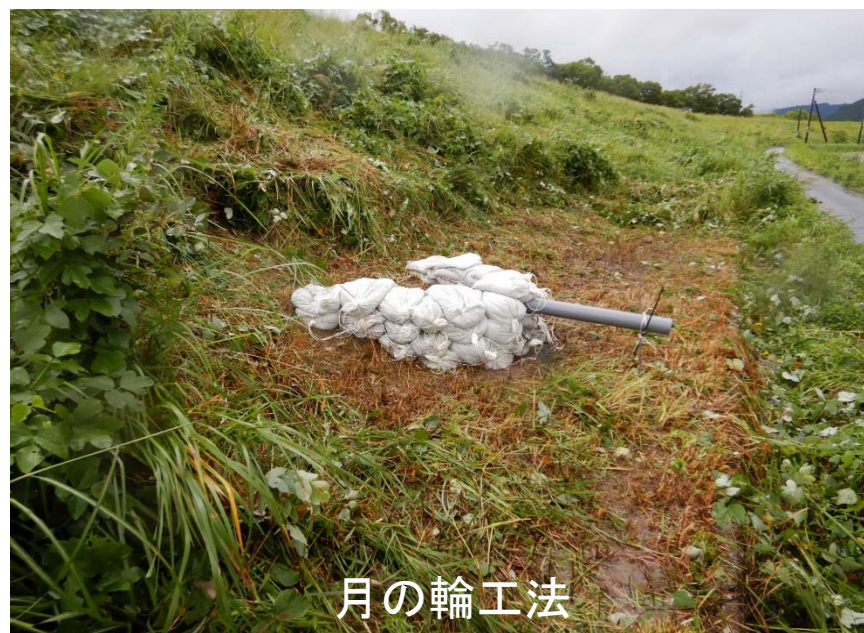
月の輪工(対策中)

月の輪工法

■後川右岸における漏水対策（L=180m, 300m）
対策工：月の輪工法 6箇所
場所：高知県四万十市田野川乙地先
（後川右岸6k170～6k/350 L=180m）
（後川右岸6k640～6k/940 L=300m）
