工事ちやくちやく情報館

2023.9月末

初崎箇所

洪水や高潮などから地域を守るために
堤防をつくっています

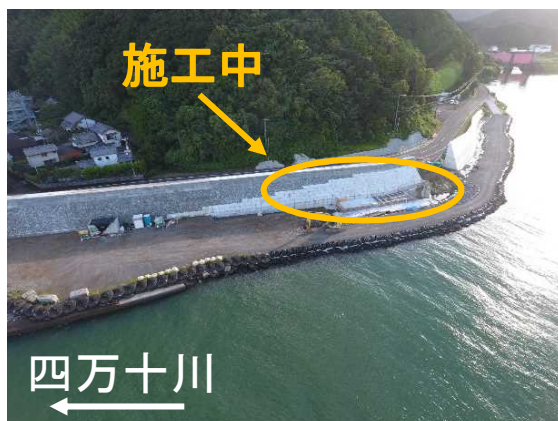
令和5年9月撮影

現状

いよいよ堤防が完成に近づいてきました！現在は堤防の上から川側へ降りるための道をつくっています。この道のことを「坂路（はんろ）」と言います。

堤防が無かった初崎地区ですが、大部分の区間に堤防ができてきました。

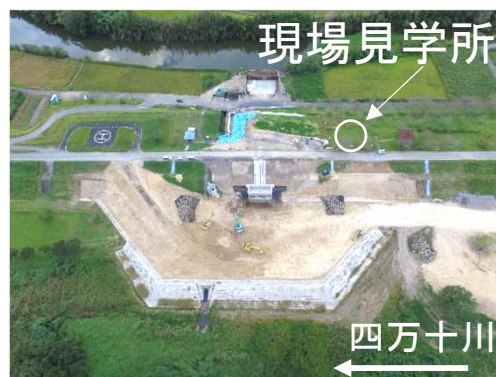
令和5年9月撮影

現状

新しい樋門のゲートを設置しました！写真では分かりにくいですが、全国でも珍しいとても大きなゲートになります。現在は仮でつくっていた堤防を撤去しています。

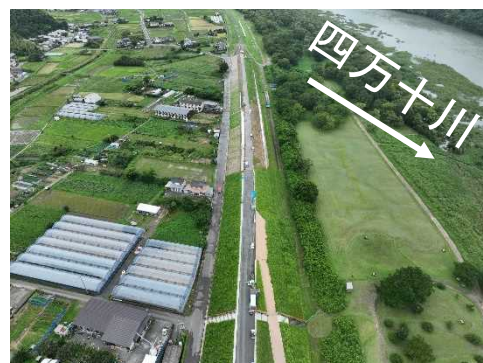
令和5年9月撮影

現状

堤防の表面に藁（わら）を敷いています。土だけの堤防だと、少し水が流れただけで表面の土が流れてしまいましたが、藁を敷くことによって土が流れないように守ってくれます。また藁を使用することによって、より自然な緑豊かな堤防になります。

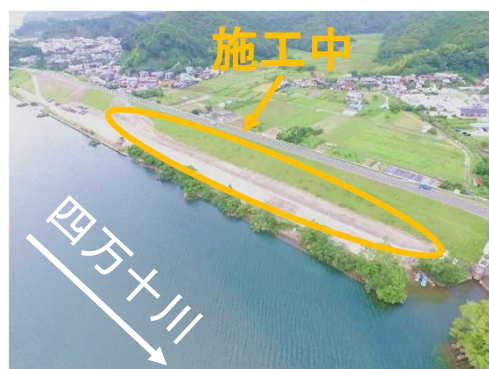
令和5年9月撮影

現状

覆土ブロックを設置しています。下流側から施工を進めており、下記の写真が土で覆う前の状態になります。

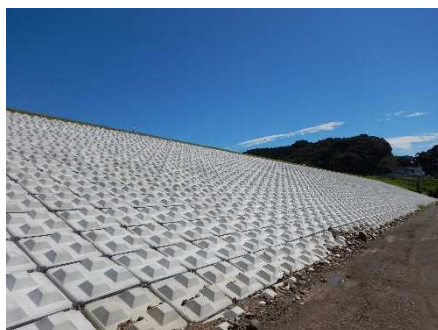
令和5年9月撮影

覆土ブロックは表面に突起があるのが特徴です。突起があることでブロックの上に土を乗せても、滑ることなくキャッチしてくれます。
