第2回学識者会議

現地調査資料

平成26年2月

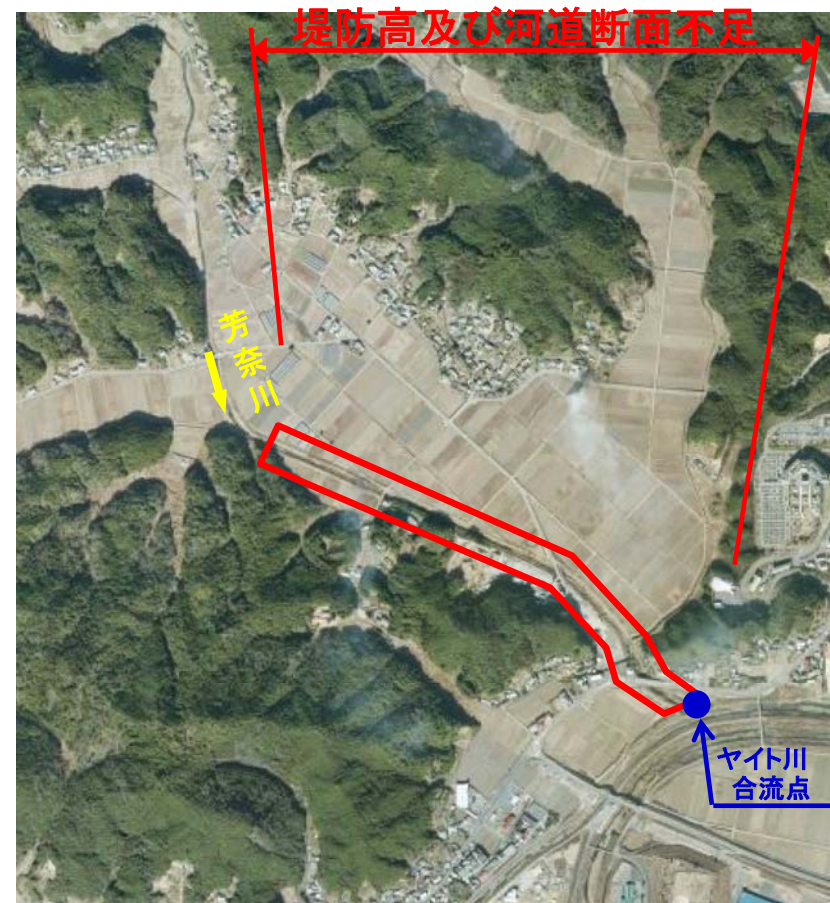
② 芳奈川

- 全川にわたって、堤防高及び河道断面が不足している。
- 近年では平成16年10月（台風23号）、平成17年9月（台風14号）、平成19年7月（台風4号）、平成23年7月（台風6号）による洪水などで浸水被害が発生。
- 土砂の堆積や河道内植生の繁茂により河積が不足する傾向。

- 水域には、オイカワ、カワムツ等や、重要種のタモロコ等が生息。
- 陸域の堤防法面には、ススキ、チガヤ、ヨモギ等の植物やコバノウシノシッペイ等の重要種が生育。
- 水際や河道内ではツルヨシ群落が広がる。

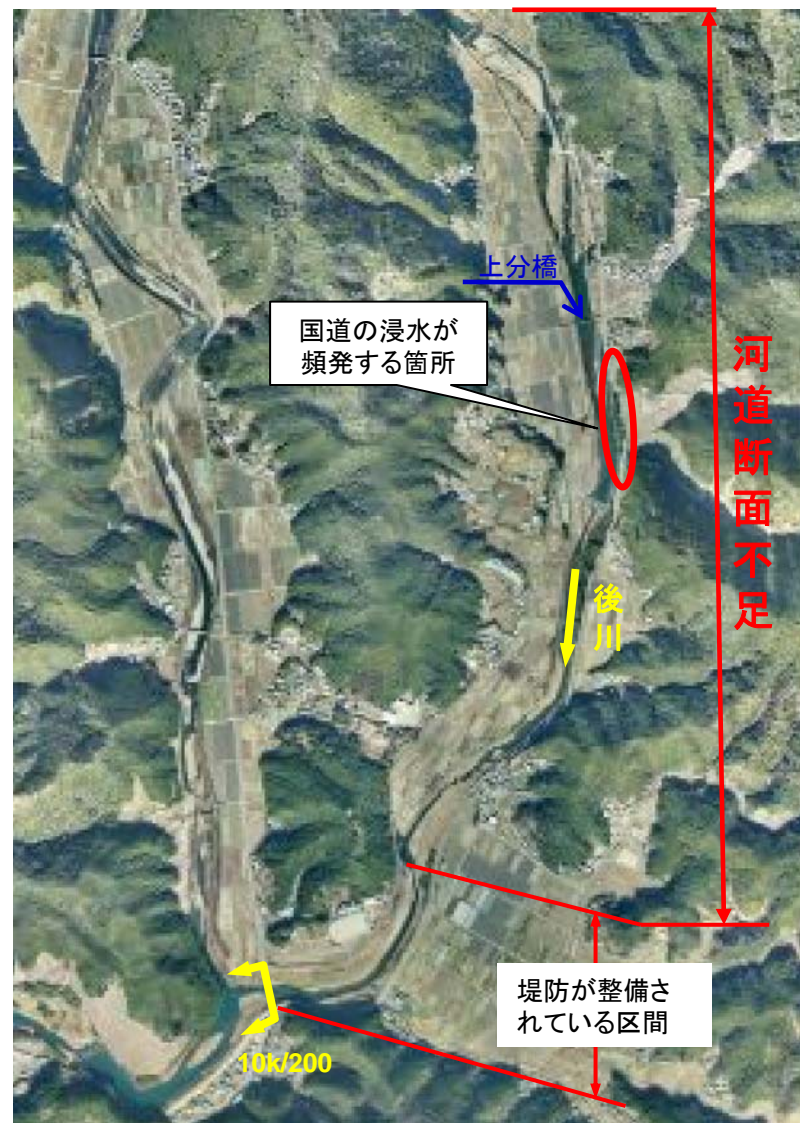
④ 後川

- 県管理区間下流端（10k/200）から上流約500m（10k/700）間は、概ね連続した堤防が整備済み。
- 10k/700地点から上流は未改修であり、河道断面が不足している。
- 特に、蕨岡地区の右岸堤防より左岸堤防が低い箇所は、国道439号の浸水が頻発し地域交通に支障が発生。
- 近年では平成16年10月（台風23号）、平成17年9月（台風14号）、平成19年7月（台風4号）による洪水などで浸水被害が発生。
- 土砂の堆積や河道内植生の繁茂により河積が不足する傾向。

- 水域には、オイカワ、カワムツ、ヨシノボリ類等が生息。
- 陸域には、ススキ、チガヤ、セイタカアワダチソウなどが生育。
- 河道内には、ツルヨシ群落が広がり、ミズマツバ、スズメハコベ等の重要種が生育。
