「水防災意識社会 再構築ビジョン」に基づく

肱川の減災に係る取組方針

平成28年5月25日

肱川大規模氾濫に関する減災対策協議会

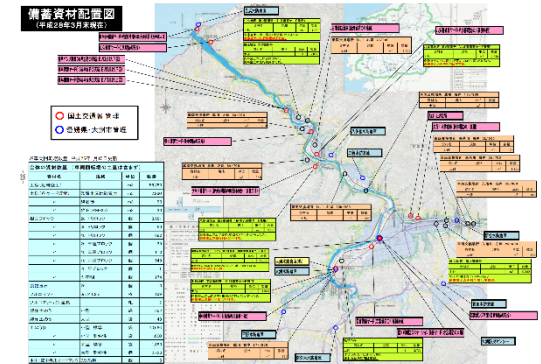
肱川の備蓄資材配置図 (直轄)

- ・ 出水期前に、自治体、水防団等と重要水防箇所での合同巡視を実施。また、出水時には、水防団等と河川管理者がそれぞれ河川巡視を実施。
- ・ 防災ステーション、各機関の水防倉庫等に水防資機材を備蓄している。

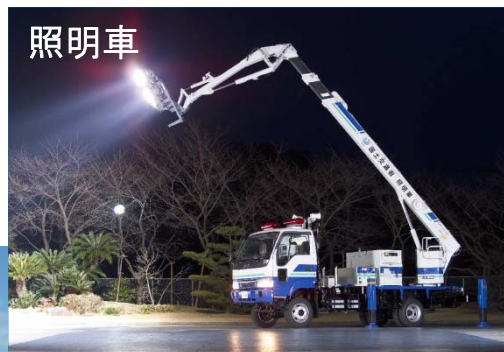
照明車

- 排水ポンプ車や照明車等の災害対策車両・機器等において、平常時から定期的な保守点検を行うとともに、機械を扱う職員等への訓練・教育も実施し、災害発生による出動体制を確保している。

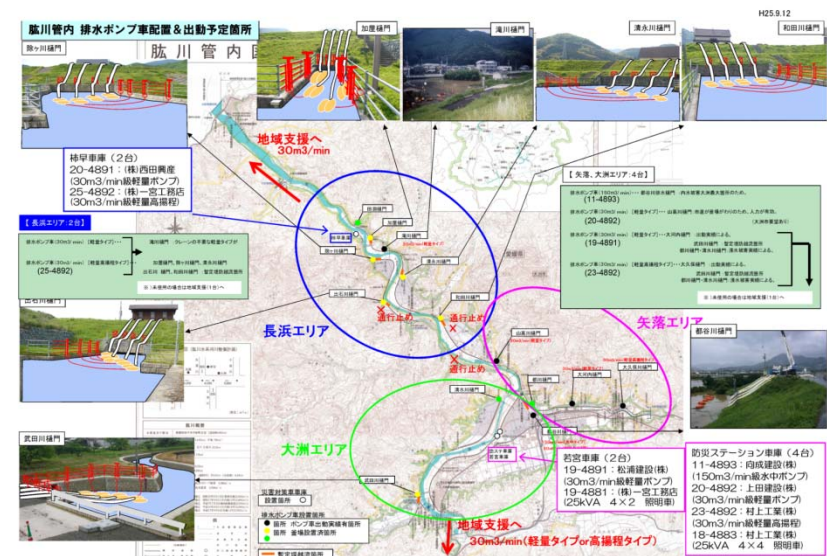
排水ポンプ車配置及び出動予定箇所

- 現状の配置計画では、今後想定される大規模浸水に対し、確実な住民避難や早期の社会機能回復の対応を行えない懸念がある。

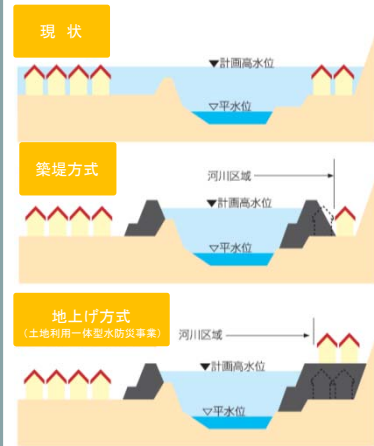
河口部の平野が狭隘な区間は、
宅地嵩上げ方式を採用

多くの資産が洪水により被害を受けます。

上老松地区では、山が迫っているため、多くの移住を求めたり、**地域社会の存続が困難**になります。

宅地を嵩上げすることで洪水を安全に流下させるとともに**地域社会の存続が可能**となります。

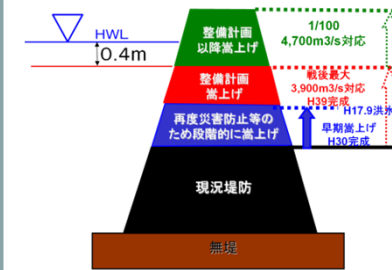
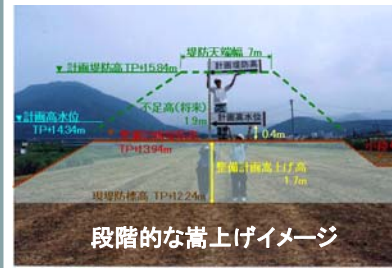
計画高に満たない堤防の
嵩上げイメージ

- ・ 洪水を安全に流下させるよう堤防整備に併せて、洪水調節能力を増強させるために鹿野川ダム改造事業と山鳥坂ダム建設事業を推進。
- ・ 計画断面に満たない堤防に対し、早期に嵩上げを実施するため、下流から堤防整備を推進。

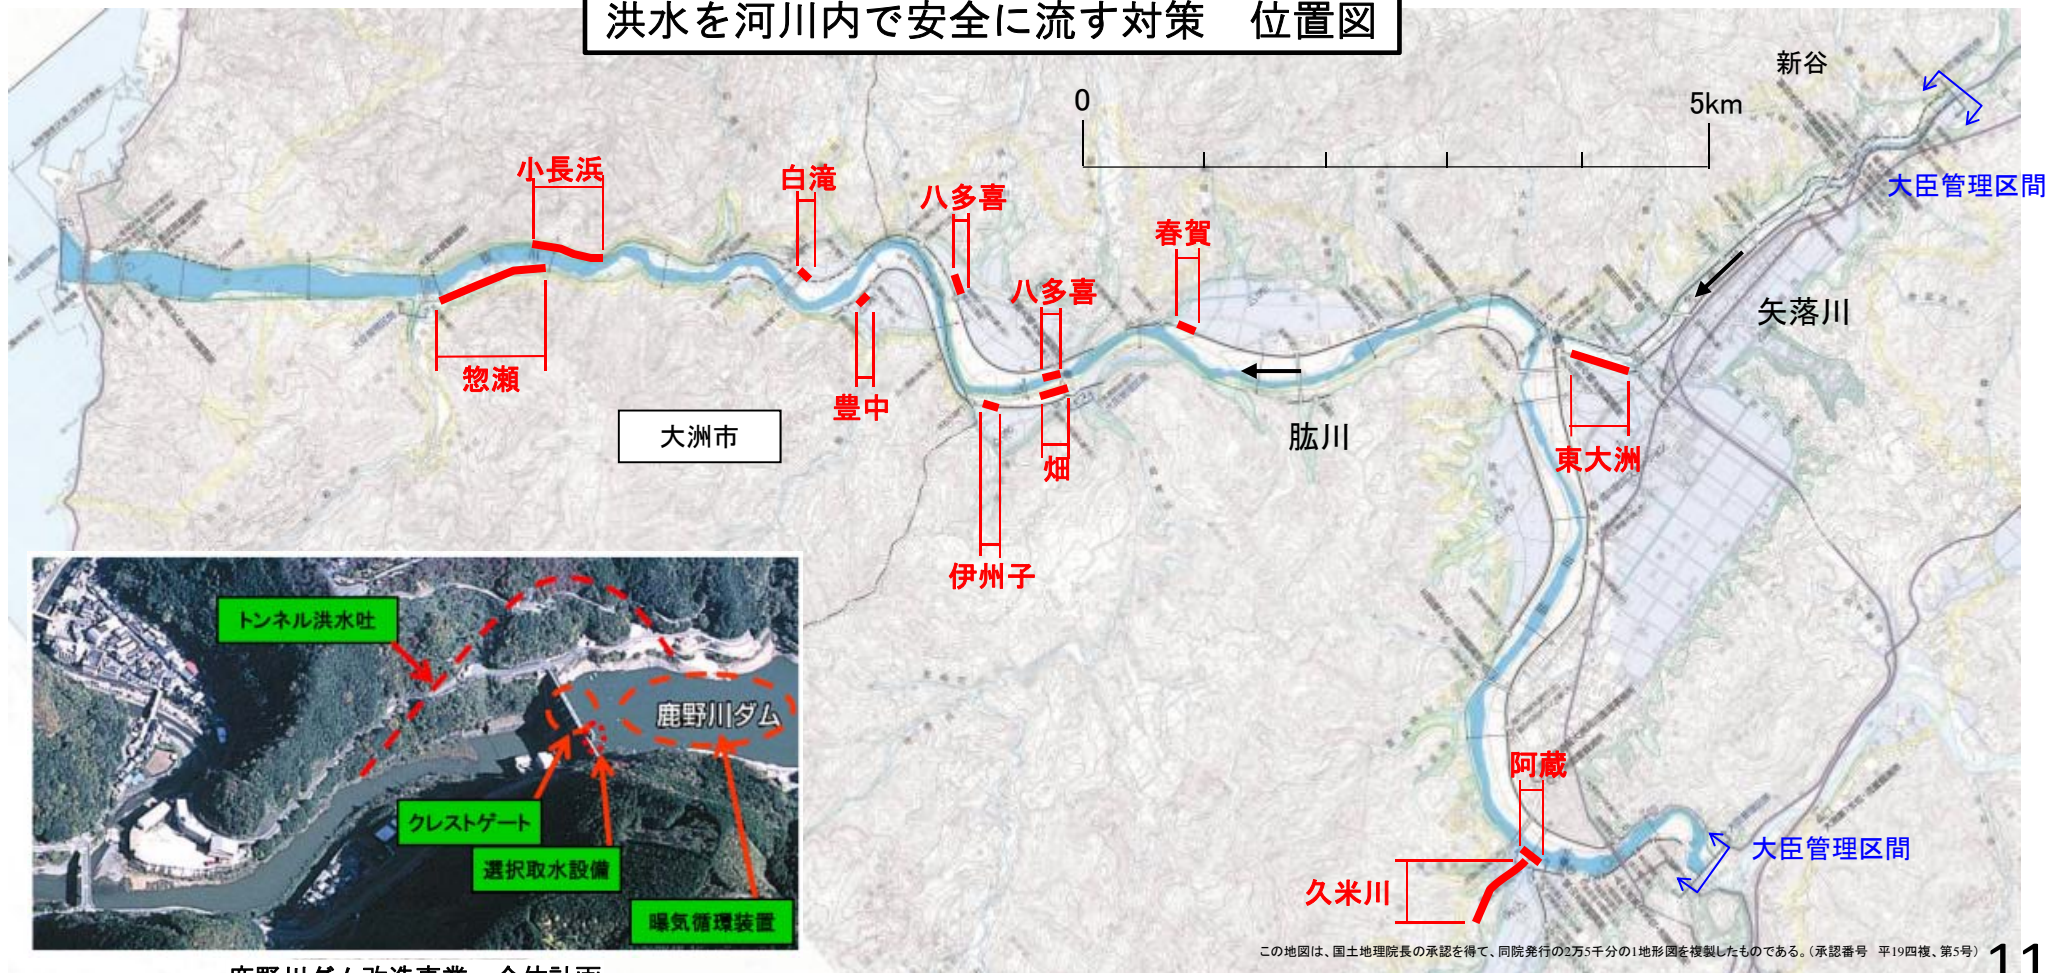
洪水を河川内で安全に流す対策 位置図

- 〈肱川〉 惣瀬箇所の堤防整備【平成30年度】、小長浜箇所の堤防整備【平成32年度】
東大洲箇所外6箇所の段階的嵩上げ【平成30年度】
旧堤撤去による流下能力不足解消【平成28年度】、鹿野川ダムの改造【平成30年度】
〈久米川〉 久米川工区の段階的嵩上げ【平成30年度：愛媛県】

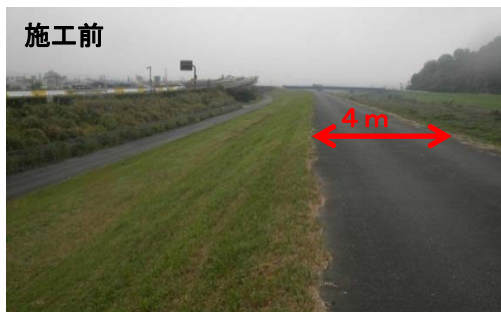
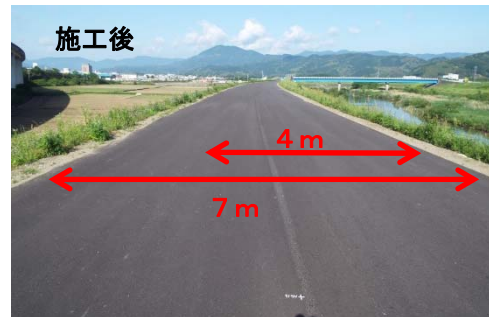
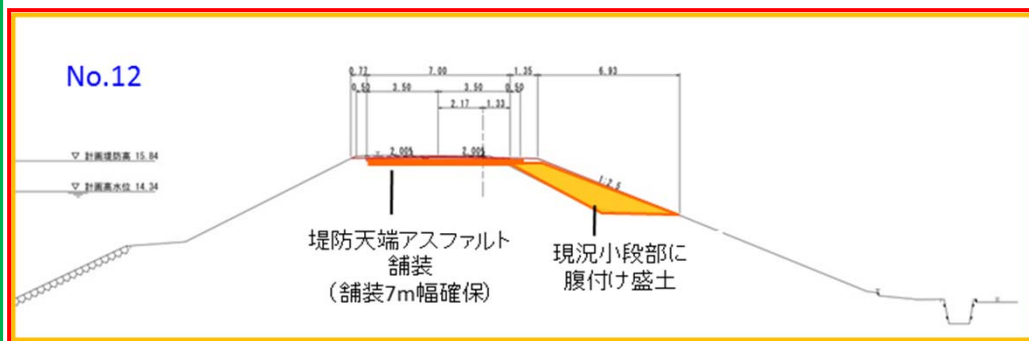
緊急輸送路の整備

○堤防天端を活用した**緊急輸送路の整備**及び避難路としての活用運用整備

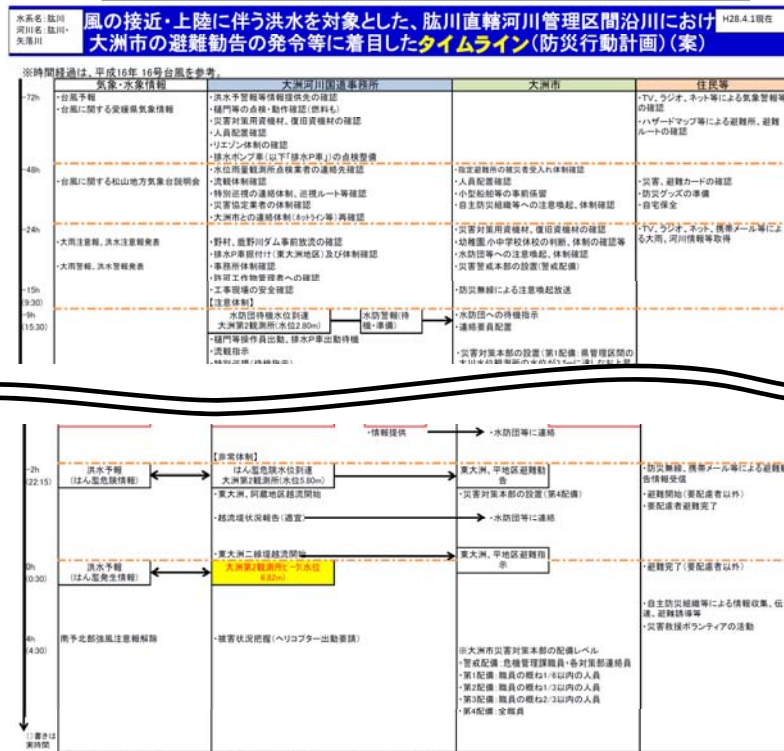
タイムラインの高度化及び訓練

- 避難勧告に着目した**防災行動計画（タイムライン）**における**関係機関の連携状況等を踏まえた精度向上及び訓練の実施**【平成28年度から実施：四国地整、愛媛県、大洲市】
- 想定最大規模も含めた**浸水想定区域図、浸水シミュレーション、家屋倒壊等氾濫想定区域の公表**【平成28年度：四国地整】
- ハザードマップ（統合型防災マップ）**の改良・周知【平成28年度：大洲市】
- 情報伝達手段の多重化としての**コミュニティFM放送の整備、防災ラジオ配布**の検討【平成27年度から実施：大洲市】

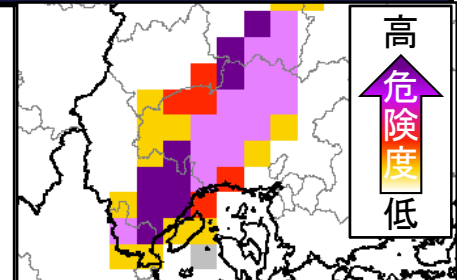
メッシュ情報

洪水注意報・警報の情報を補足する情報としての**視覚的なメッシュ情報**を提供

危険度の高まるタイミングやエリアを確認

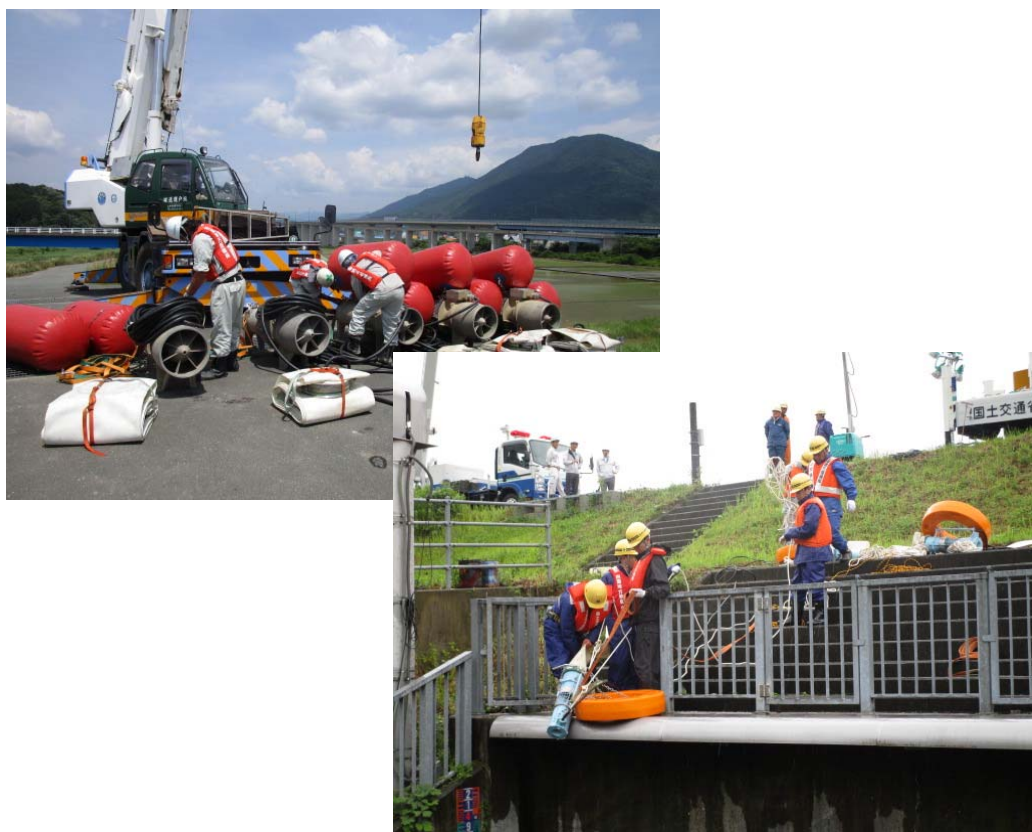
排水ポンプ車の訓練

- 浸水被害確認システムによる**内水状況の共有**【実施中：四国地整、大洲市】
- 排水機場、樋門、排水路等の情報共有を踏まえた、**排水ポンプ車**及びポンプ排水委託の**最適な配置計画の検討**を実施【平成28年度から検討実施：四国地整、大洲市】
- 排水ポンプ車等による訓練**を実施。【毎年実施：四国地整】

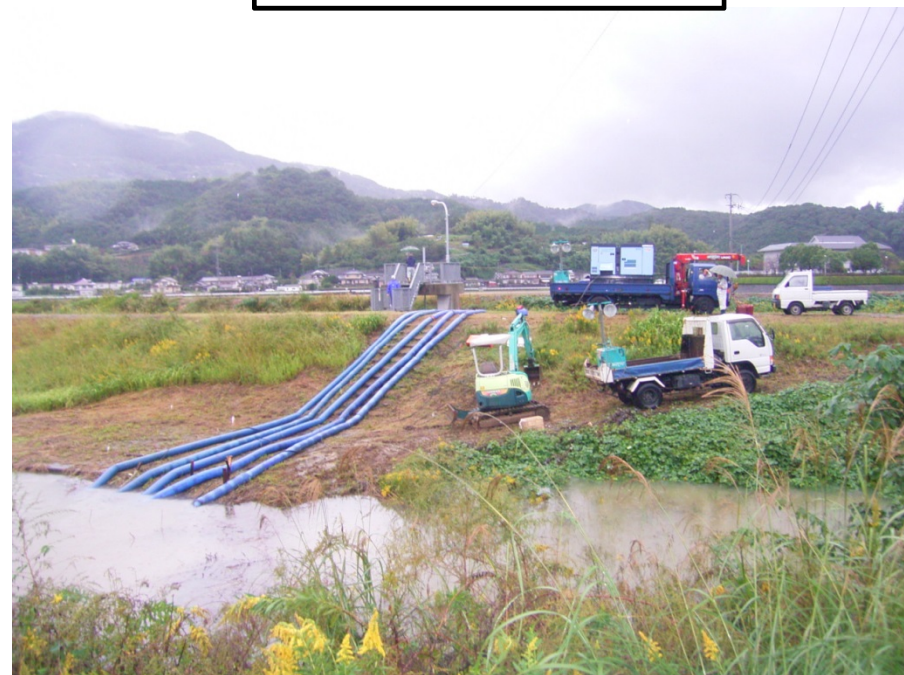
ポンプ委託排水の実施

大洲市による西大洲地区のポンプ排水状況
