## 肱川水系の特徴と課題

肱川における現状及び特徴

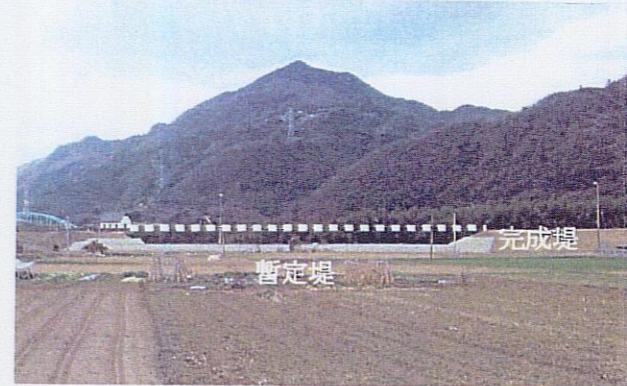
激特事業で一部高さの低い堤防の施工 (豊中地区)

- ・旧城下町を守る特殊堤防
- ・地上げ方式による治水対策
- ・上下流の治水バランスに応じた堤防整備 (一部高さの低い堤防を施工)

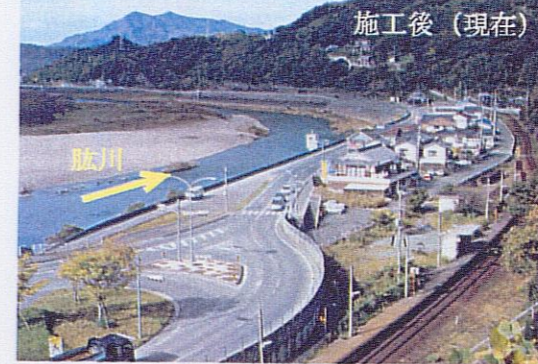
地上げ方式による堤防 (五郎駅前地区)

→下流部での地上げ方式等による対応

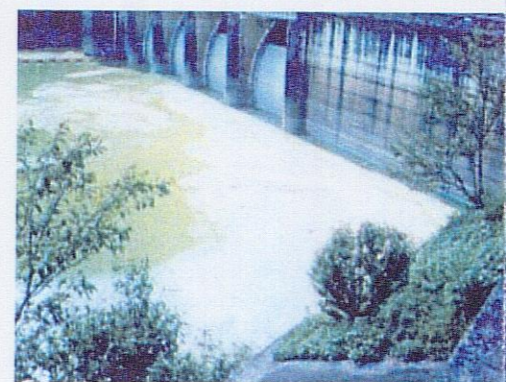
#### 鹿野川ダム湖のアオコ発生状況

- ・流域負荷量の増加、野村・鹿野川ダム湖ではアオコが発生。
- ・流域内全市町村で清流保全条例を制定し、清流保全推進協議会を設立。

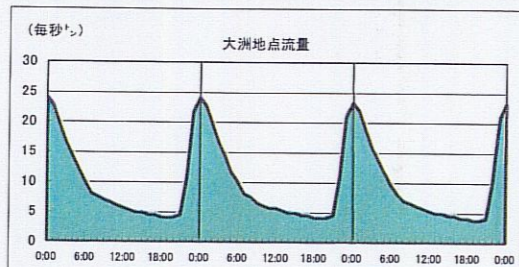
### ●発電による水量の変化の現状 (イメージ図)

- ・鹿野川ダムの発電により1日の中で水量が大幅に変化。
- 自然な流れの回復を目指す。

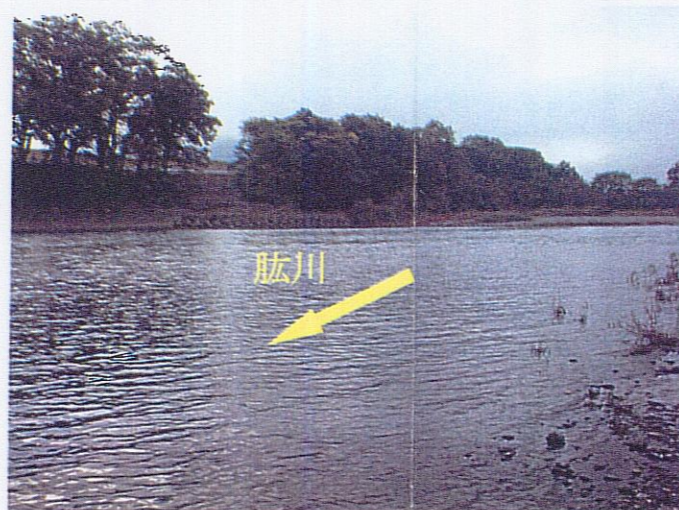
アユの産卵場 (15k付近)

- ・現状では湧水時に3.3m<sup>3</sup>/s(通年)しか流れていなく、生態系の保全等の対策が必要。
- 生態系や景観に配慮した水量確保が必要。
