肱川水系河川整備計画（素案）

肱川水系河川整備計画（原案）

肱川水系河川整備計画（素案）と肱川水系河川整備計画（原案）の対比表

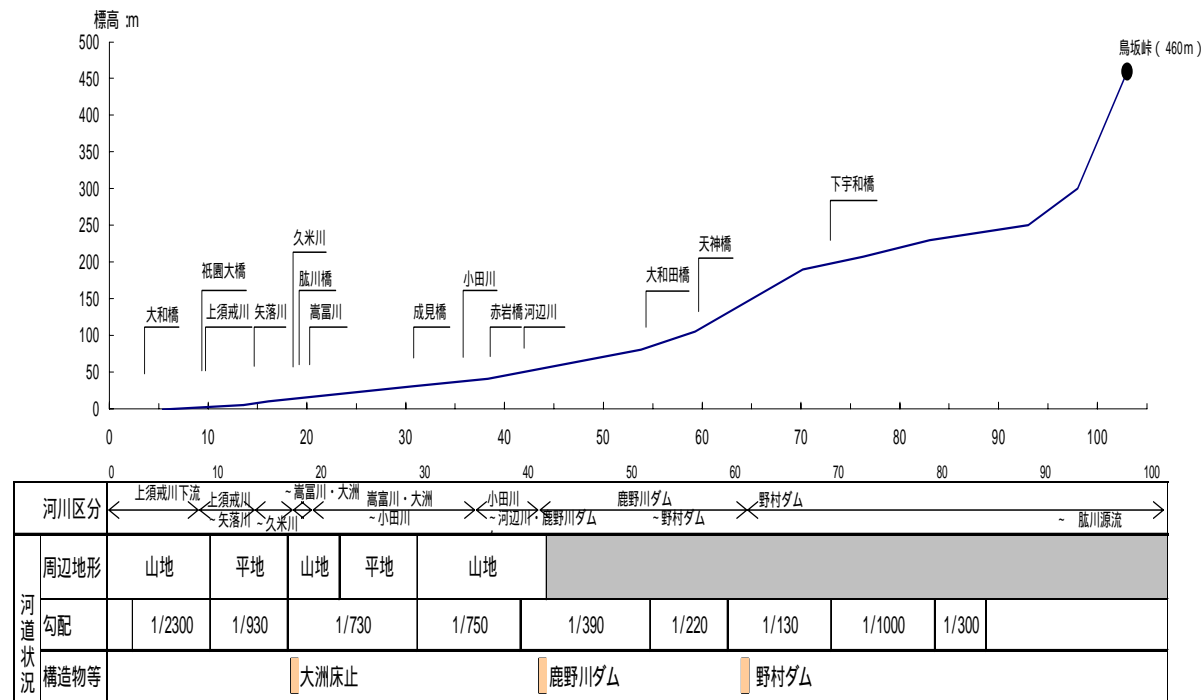
図 1.1.1 肱川河川特性

肱川は、その名が示すように中流部において“ひじ”のように大きく曲がっており、幹川流路延長 103km に対して、源流から河口までの直線距離はわずか 18km しかない。

また、肱川流域の大部分は、約 200 万年間に隆起して形成された四国山地であるが、肱川はこの四国山地が形成される以前より存在しており、山地の隆起とともに下方浸食が進んだために、流域の大部分を山地が占める割には河床勾配が緩く（河床勾配は下流感潮区間で 1/2,300、祇園大橋～鹿野川ダムで 1/730～930、鹿野川ダム～野村ダムで 1/220～390）、野村盆地～大洲盆地、大洲盆地～瀬戸内海には狭隘な V 字谷が形成されている全国的にも珍しい先行性河川である。また、大洲盆地には御荷鉾構造線が走っており、その地溝帯に河川によって運搬された土砂が堆積し、特に平坦な沖積地を形成している。また、流域面積の割には支川が多いこと（流域面積 1,210km² は全国 55 位に対して支川数 474 河川は全国 5 位）も特徴の 1 つである。

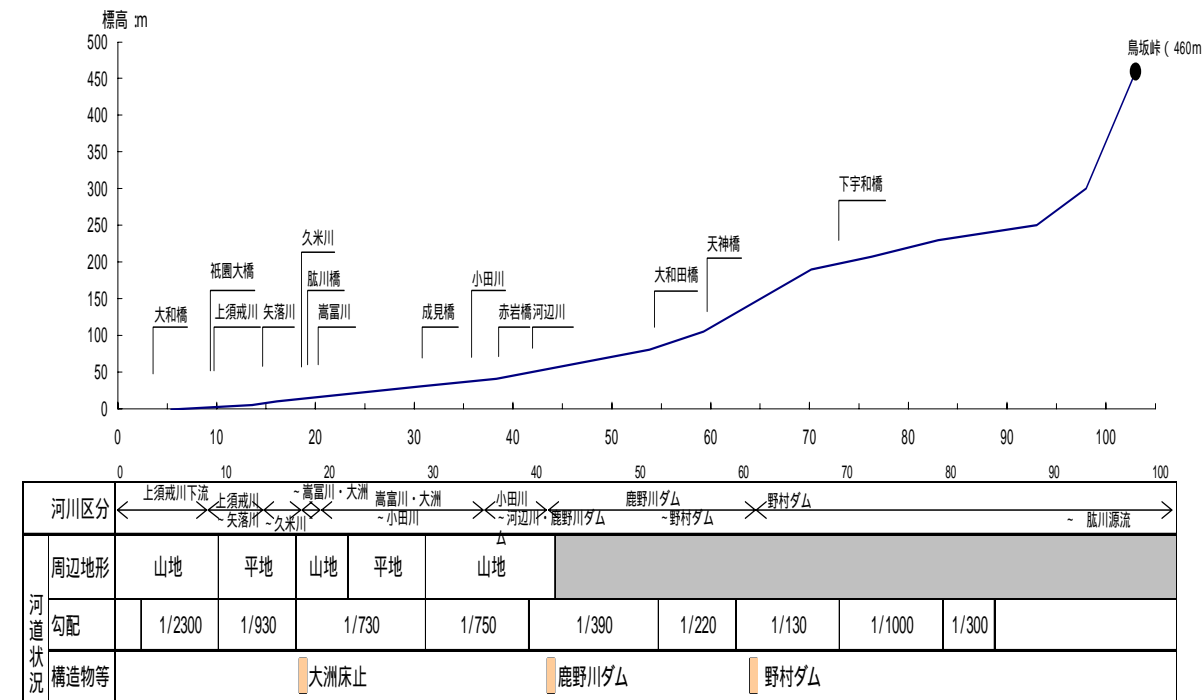
図 1.1.1 肱川河川特性

肱川は、その名が示すように中流部において“ひじ”のように大きく曲がっており、幹川流路延長 103km に対して、源流から河口までの直線距離はわずか 18km しかない。

また、肱川流域の大部分は、約 200 万年間に隆起して形成された四国山地であるが、肱川はこの四国山地が形成される以前より存在しており、山地の隆起とともに下方浸食が進んだために、流域の大部分を山地が占める割には河床勾配が緩く（河床勾配は下流感潮区間で 1/2,300、祇園大橋～鹿野川ダムで 1/730～930、鹿野川ダム～野村ダムで 1/220～390）、野村盆地～大洲盆地、大洲盆地～瀬戸内海には狭隘な V 字谷が形成されている全国的にも珍しい先行性河川である。また、大洲盆地には御荷鉾構造線が走っており、その地溝帯に河川によって運搬された土砂が堆積し、特に平坦な沖積地を形成している。また、流域面積の割には支川が多いこと（流域面積 1,210km² は全国 55 位に対して支川数 474 河川は全国 5 位）も特徴の 1 つである。

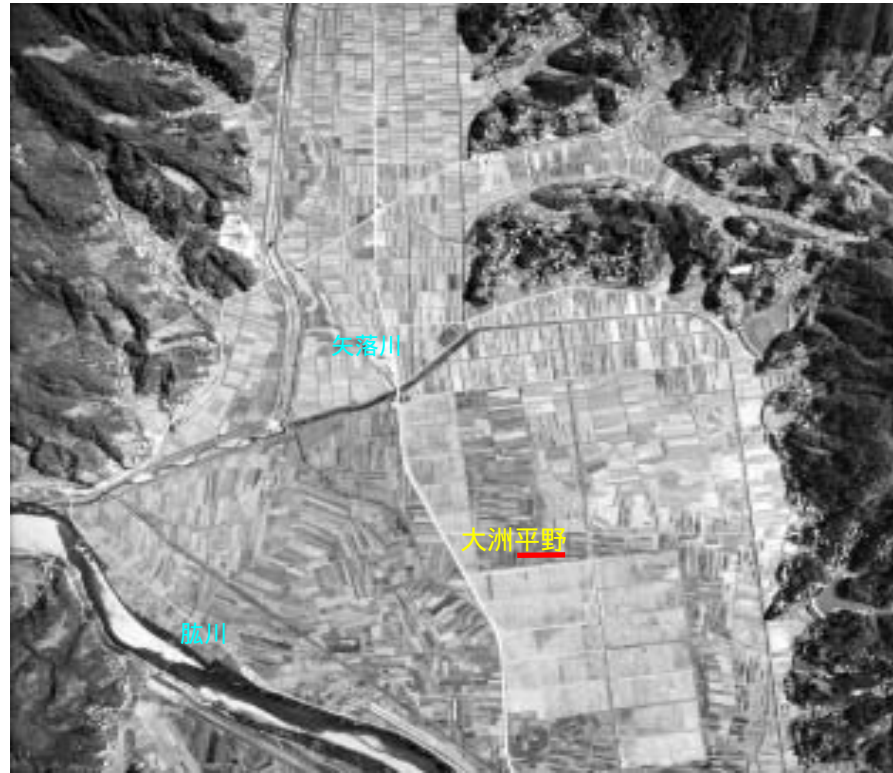
写真 1.2.2 大洲平野 昭和 23 年航空写真（国土地理院）
集落は、低平地にはほとんど見られず、山すそ等の高い場所にある。

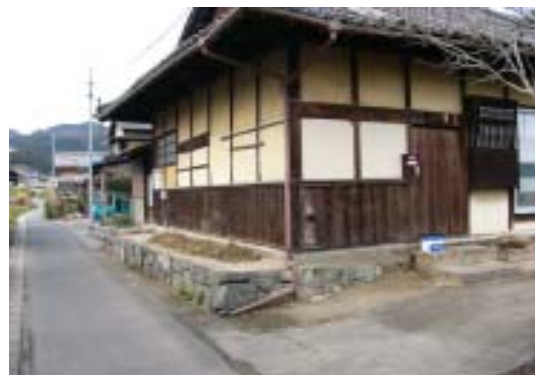
写真 1.2.3 洪水に備えた民家
今も壁に腰板を張って洪水の備えが残る民家。

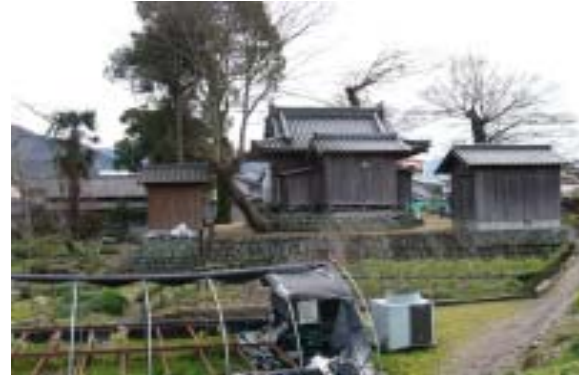
写真 1.2.4 水防場（須賀神社）
今も若宮地区に残る洪水時に避難場所となっていた高石垣の家と言われた神社。

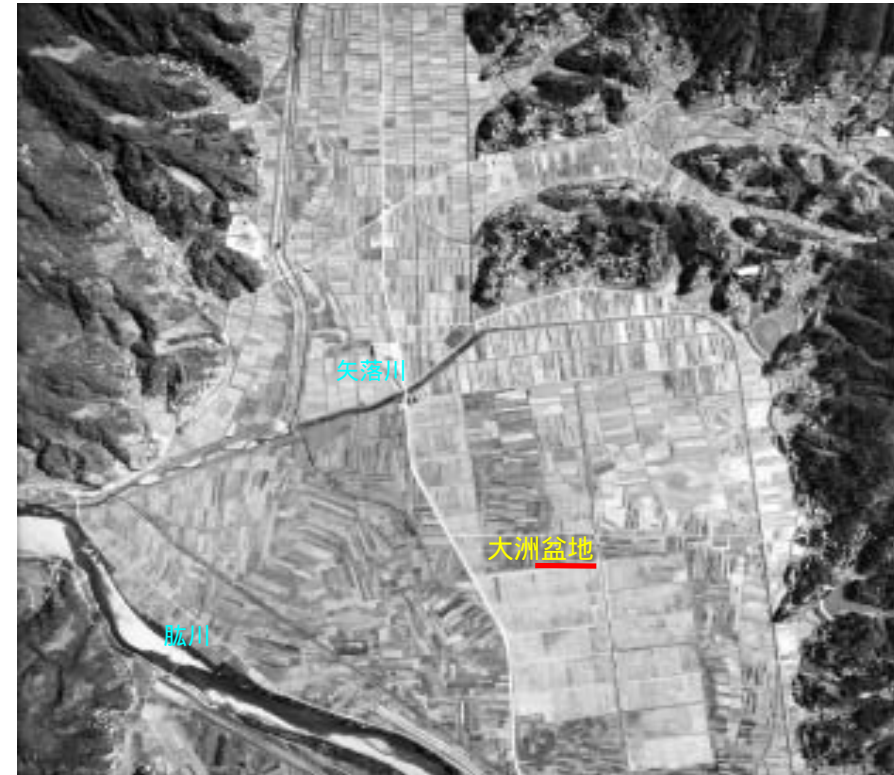
写真 1.2.2 大洲盆地 昭和 42 年航空写真（出典：国土地理院）
集落は、低平地にはほとんど見られず、山すそ等の高い場所にある。

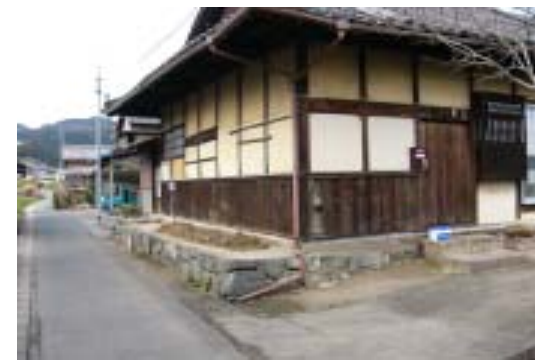
写真 1.2.3 洪水に備えた民家
今も壁に腰板を張って洪水の備えが残る民家。

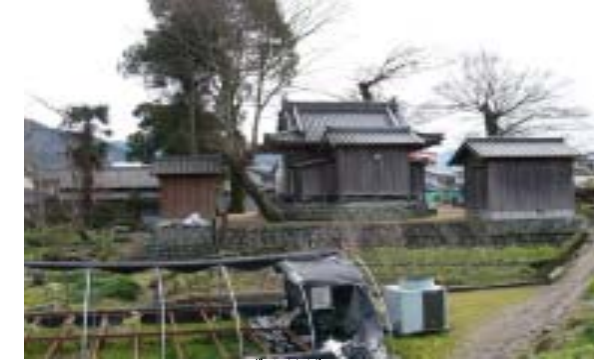
写真 1.2.4 水防場（須賀神社）
今も若宮地区に残る洪水時に避難場所となっていた高石垣の家と言われた神社。

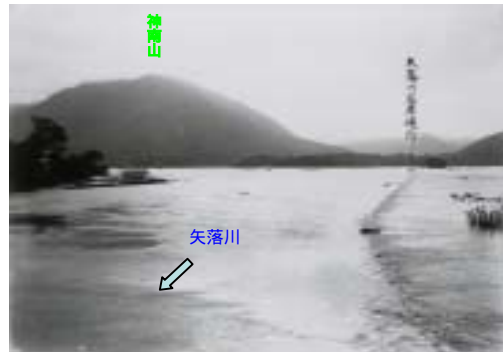
昭和10年8月29日
肱川の増水により矢落川の旧堤（約1.7m）を越流し、大洲平野に氾濫している状況写真

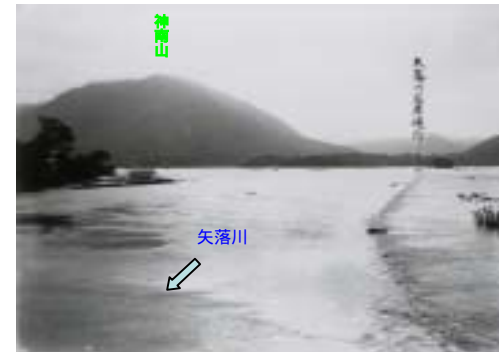
昭和10年8月29日
肱川の増水により矢落川の旧堤（約1.7m）を越流し、大洲盆地に氾濫している状況

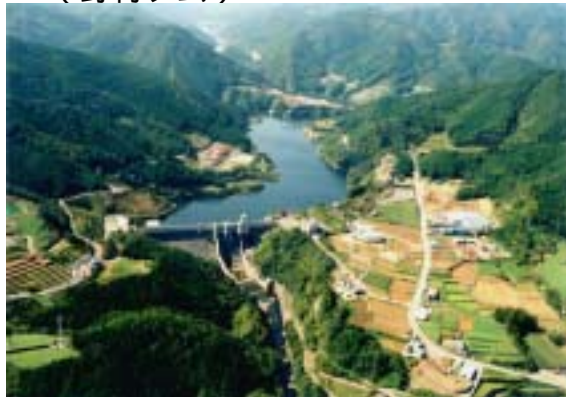
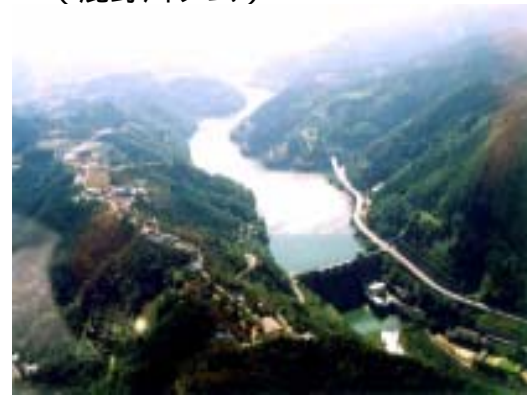
写真 1.2.8 肱川上流の既設ダム

昭和 35 年には肱川総合開発の一環として鹿野川ダムが完成し、洪水調節機能の整備が図られた。
 昭和 36 年には肱川最大の懸案である大洲の平地部を締め切る計画に変更するとともに、計画高水流量を改定した。その計画は、昭和 43 年 2 月に工事実施基本計画として踏襲された。
 さらに昭和 48 年 3 月には計画規模を 1/100 とする工事実施基本計画に改定するとともに、昭和 50 年代前半までに矢落川左岸の一部を残して肱川本川の若宮地区の築堤工事が完成した。また昭和 46 年に実施計画調査、同 48 年に建設着手した野村ダムが昭和 57 年に完成し、洪水調節や宇和島市他の水道用水、八幡浜市他のかんがい用水の補給を行っている。

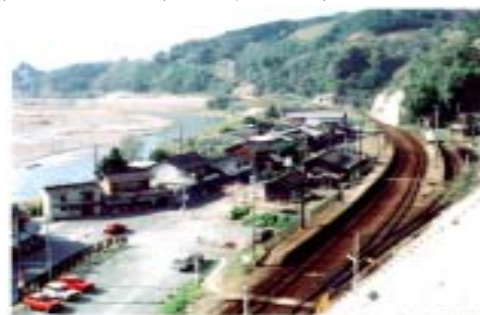
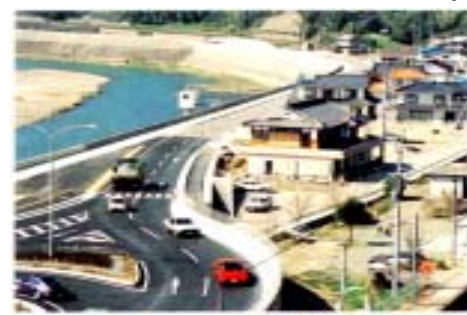
写真 1.2.9 五郎駅前地区改修事業

昭和 60 年代に入り、大洲盆地の平地部の締め切るために下流対策を推進した。肱川の下流部は沿川平地部が狭く、河川事業単独で実施した場合、残地の利用価値、生活環境が著しく悪化することから河川事業、道路事業、土地区画整理事業の三者合併による事業を実施しており、平成 2 年度に完成した五郎駅前地区改修事業（宅地嵩上げ）は、その代表的なものである。さらに下流地区においては、白滝地区、豊中地区、八多喜地区、伊州子・八多浪地区の築堤に着手した。

五郎駅前地区施工前(上流より)

五郎駅前地区完成(上流より)

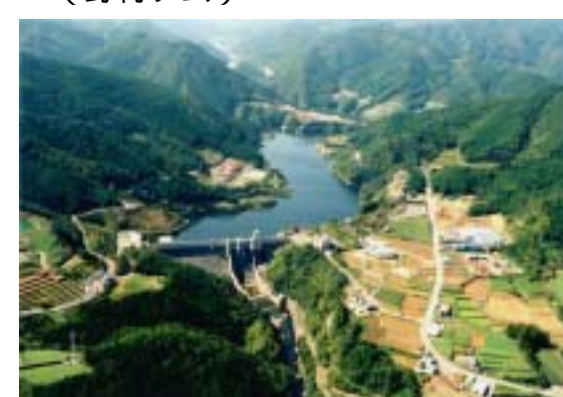
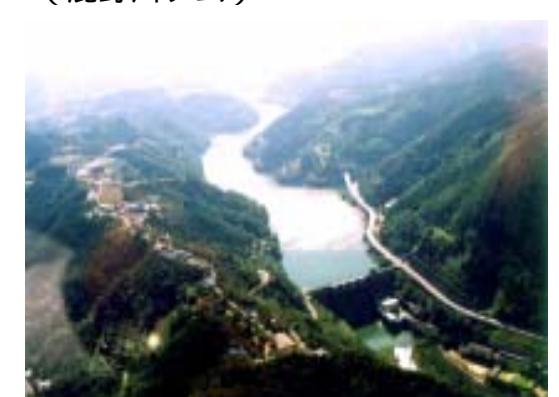
写真 1.2.8 肱川上流の既設ダム

昭和 35 年には肱川総合開発の一環として鹿野川ダムが完成し、洪水調節機能の整備が図られた。
 昭和 36 年には肱川最大の懸案である大洲の平地部を締め切る計画に変更するとともに、計画高水流量を改定した。その計画は、昭和 43 年 2 月に工事実施基本計画として踏襲された。
 さらに昭和 48 年 3 月には計画規模を 1/100 とする工事実施基本計画に改定するとともに、昭和 50 年代前半までに矢落川左岸の一部を残して肱川本川の若宮地区の築堤工事が完成した。また昭和 46 年に実施計画調査、同 48 年に建設着手した野村ダムが昭和 57 年に完成し、洪水調節や宇和島市他の水道用水、八幡浜市他のかんがい用水の補給を行っている。

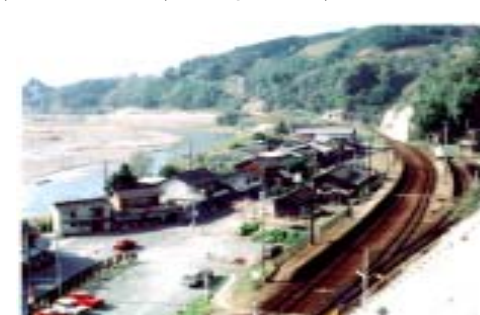
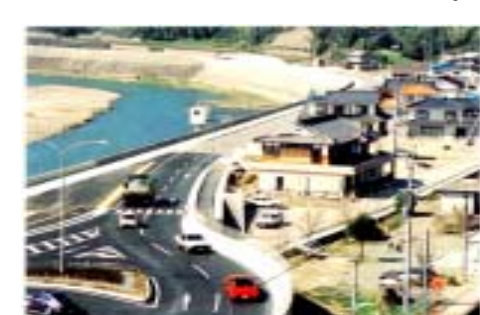
写真 1.2.9 五郎駅前地区改修事業

昭和 60 年代に入り、大洲盆地の平地部の締め切るために下流対策を推進した。肱川の下流部は沿川平地部が狭く、河川事業単独で実施した場合、残地の利用価値、生活環境が著しく悪化することから河川事業、道路事業、土地区画整理事業の三者合併による事業を実施しており、平成 2 年度に完成した五郎駅前地区改修事業（宅地嵩上げ）は、その代表的なものである。さらに下流地区においては、白滝地区、豊中地区、八多喜地区、伊州子・八多浪地区の築堤に着手した。

五郎駅前地区施工前(上流より)

五郎駅前地区完成(上流より)

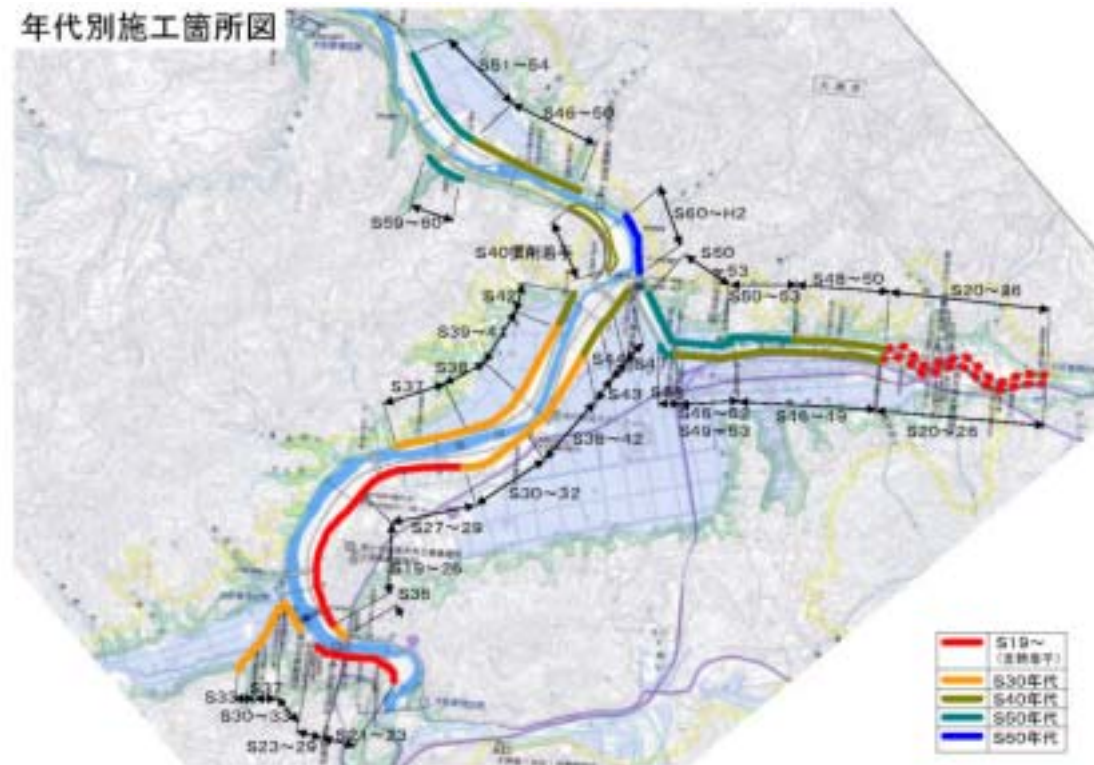
図 1.2.1 大洲平野周辺堤防築堤の変遷図（矢印の間の数字は施工年度を示す）

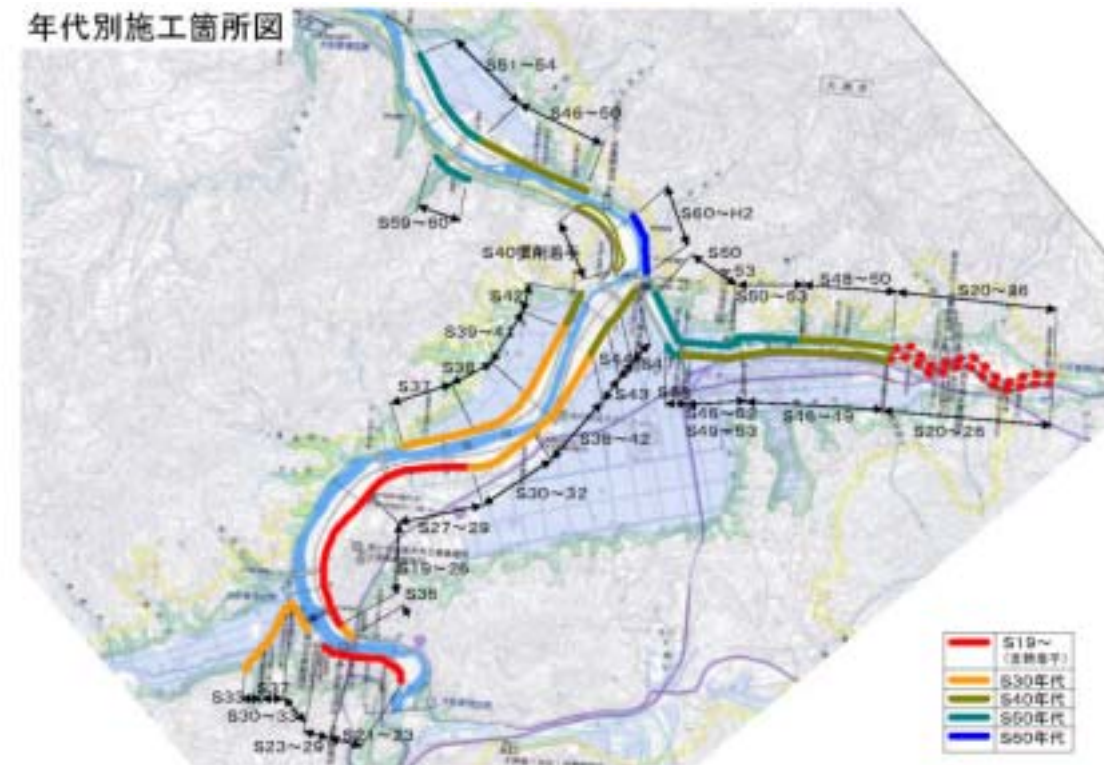
図 1.2.1 大洲盆地の堤防築堤の変遷図（矢印の間の数字は施工年度を示す）

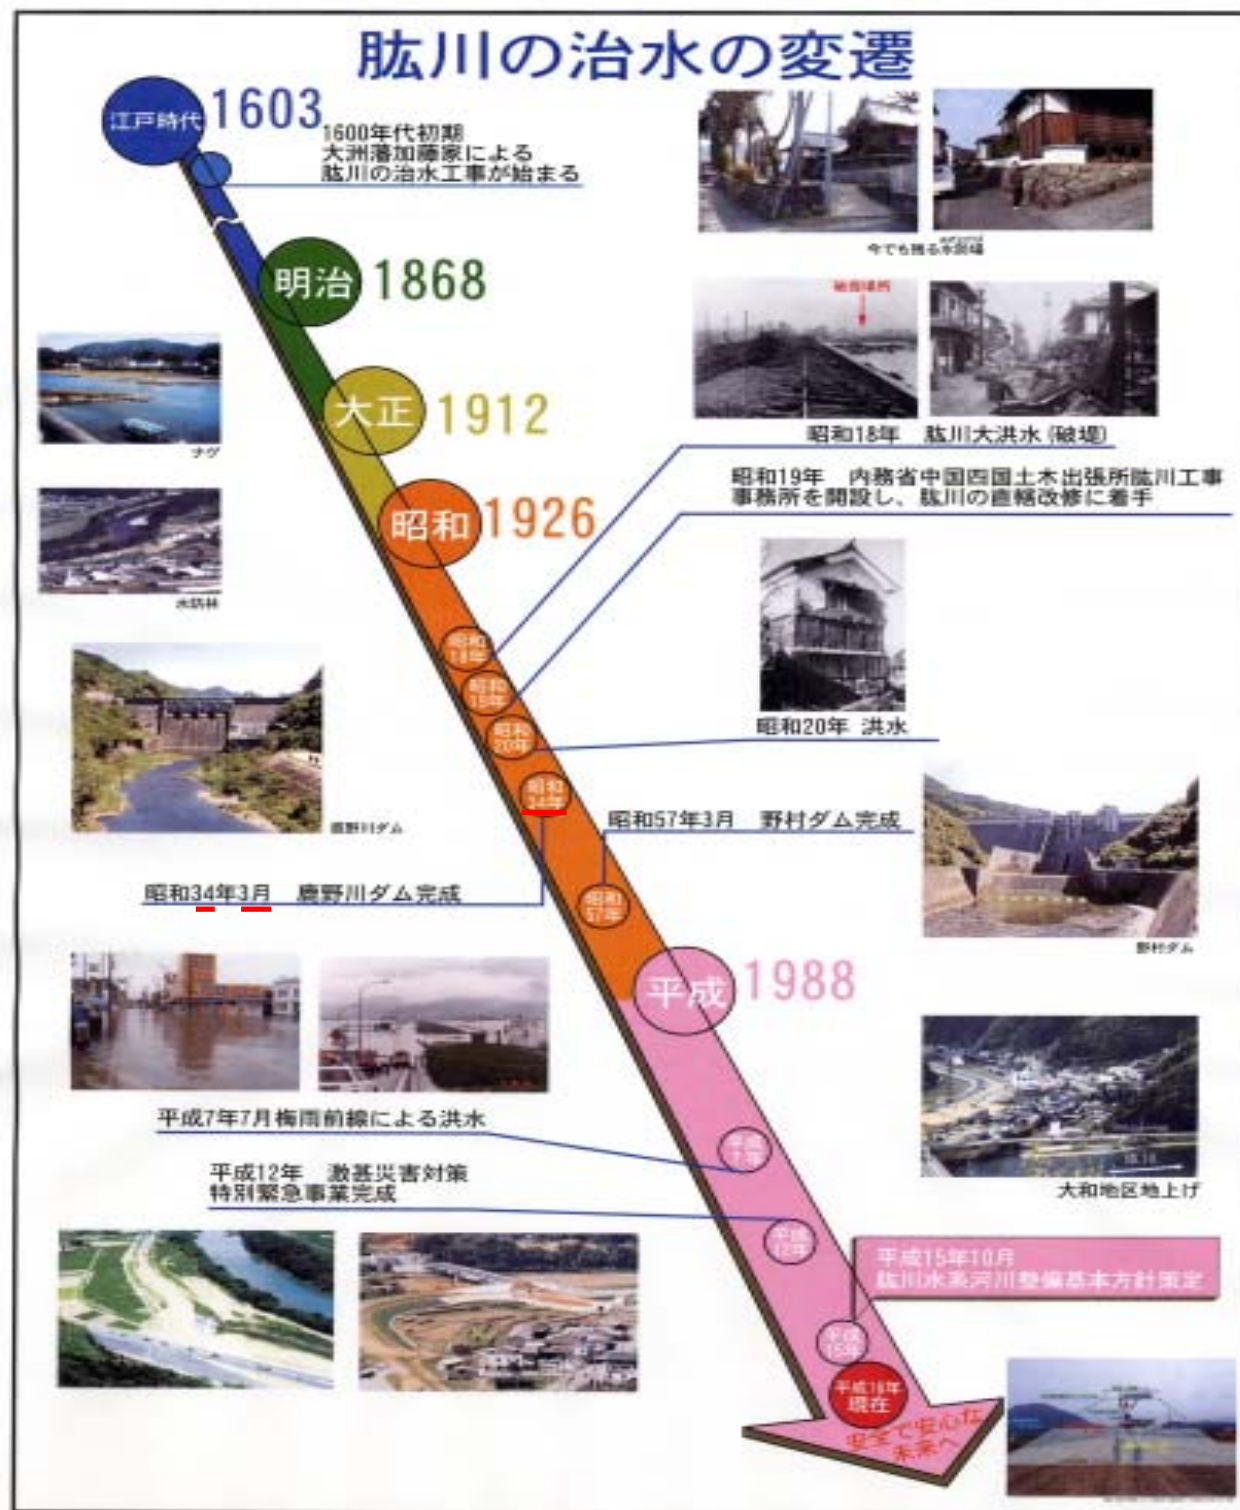
図 1.2.3 肱川の治水の変遷

これまで述べてきたとおり、肱川では古くから治水に対する努力が続けられてきた。記録に残っている江戸時代からの治水の変遷を整理すると下図のようになる。

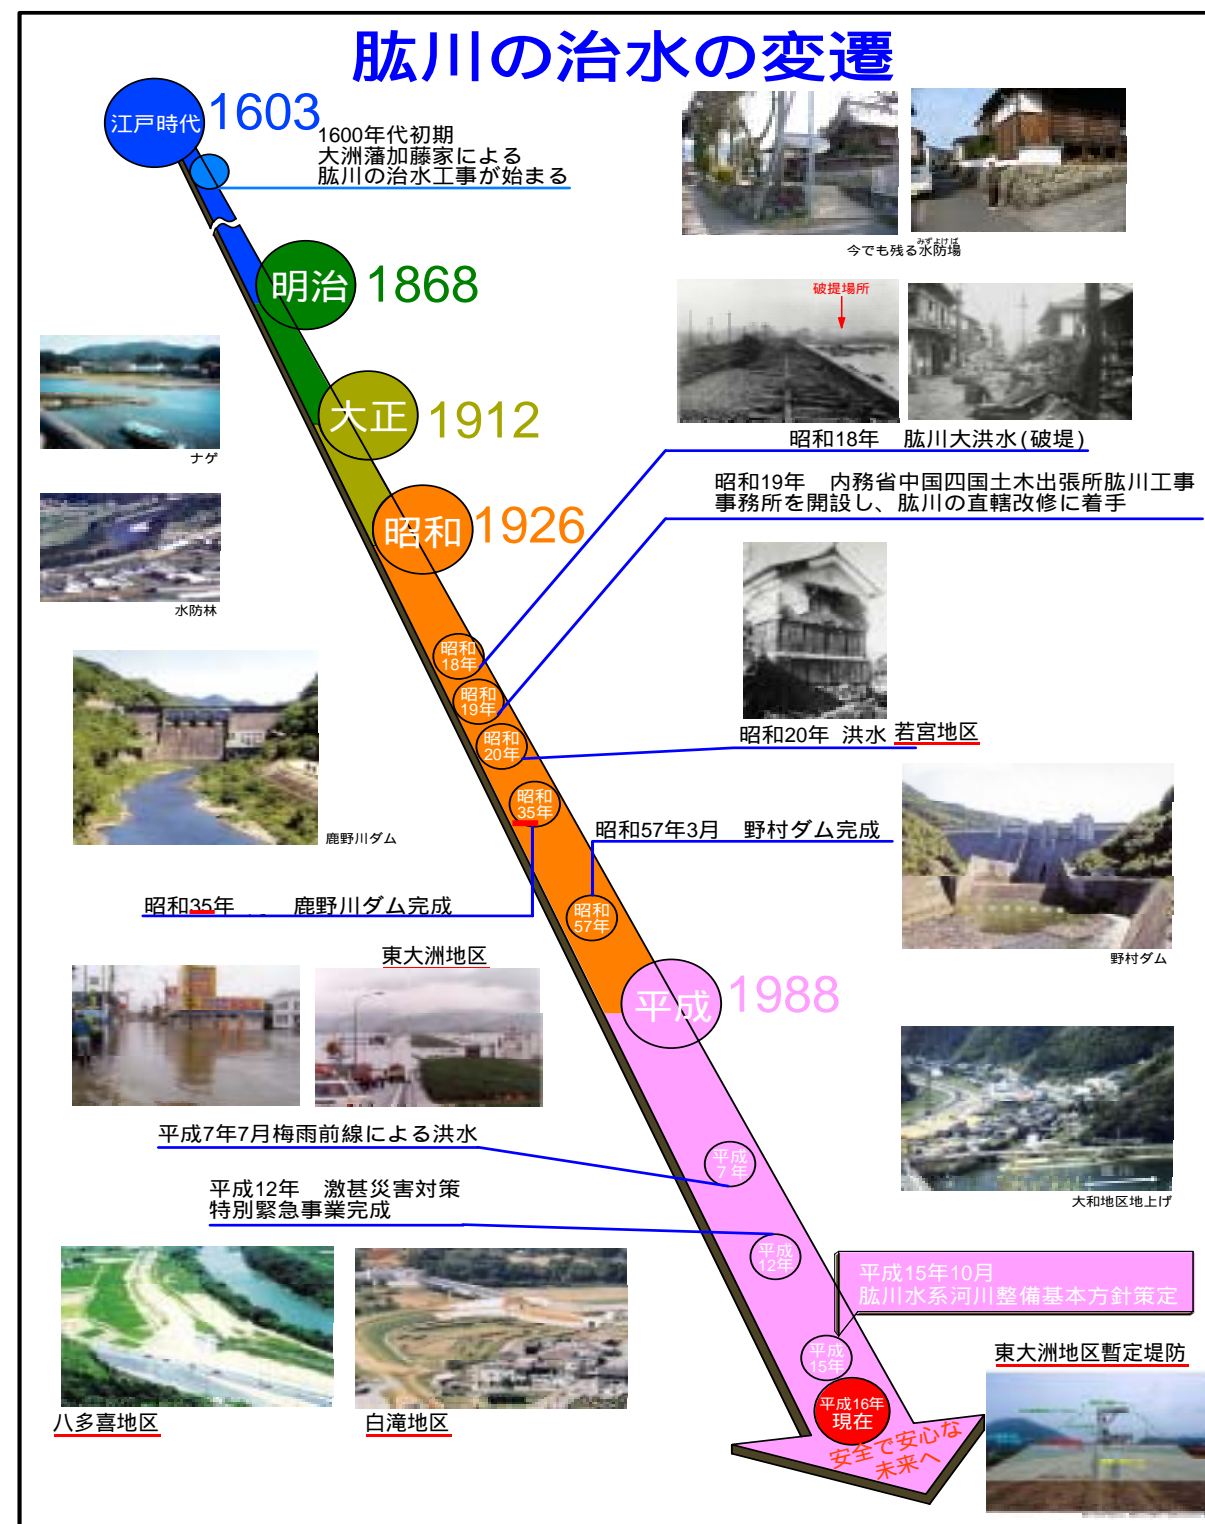
図 1.2.3 肱川の治水の変遷

これまで述べてきたとおり、肱川では古くから治水に対する努力が続けられてきた。記録に残っている江戸時代からの治水の変遷を整理すると下図のようになる。

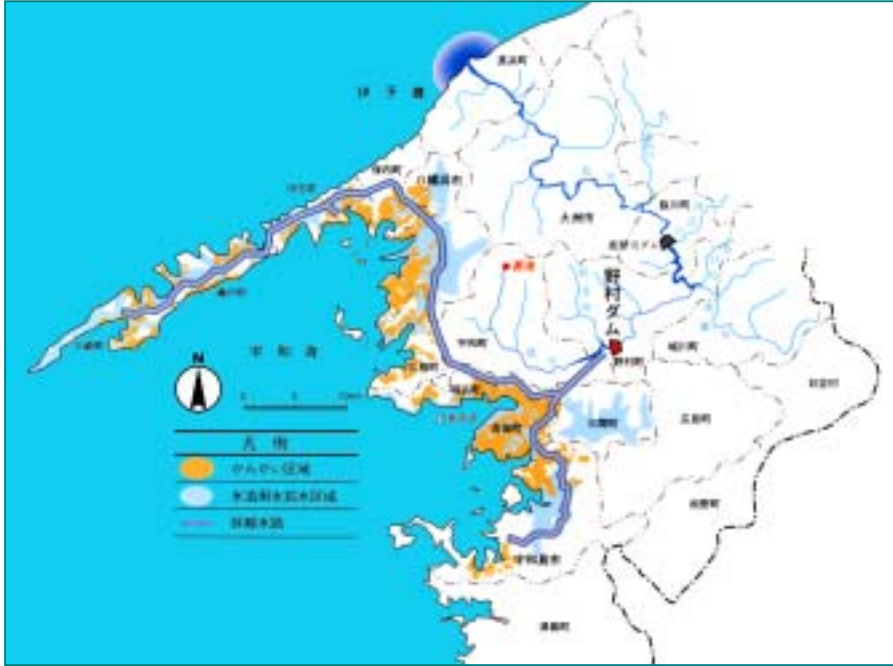
<p>図 1.3.1 野村ダムの水利用</p>	<p>1.3 利水の沿革</p> <p>肱川では、藩政時代、肱川沿いの平地部や周辺の山間地域に分布する農地に、溪流から直接取水するほか、溜池、小河川に堰を設けて取水し水田に導水するなどの水利用が古くから行われてきた。しかし、肱川沿いの平坦地域は渓流水が少なく、肱川本川も河床勾配がゆるやかで堰による取水が難しいことから、肱川からの水利用は少なかった。</p> <p>昭和に入ってポンプ揚水技術が発達したことや経済恐慌によって繭価が低落し養蚕業が衰退したことなどを契機として、下流域の春賀・大洲・八多喜・新谷地区等では肱川本川や矢落川等の支川から直接揚水し水田等に取水する本格的な水利用が行われるようになった。昭和30年代に入るとブルドーザーなど土木機械の発達により大規模な土地改良が実施され、さらに水田等の水利用が進んだ。一方、生活様式の向上や施設の整備とあいまって大洲市等の水道用水や工業用水などの都市用水の利用も行われるようになった。</p> <p>また近隣流域の宇和海に面する南予地域は、リアス式海岸という急峻な地形であり、大きな河川もなく、慢性的な水不足に悩まされてきた。とりわけ、昭和42年に南予地方を襲った大かんばつは、90日間雨らしい雨はなく、南予一帯では生活用水の時間給水が続き、農作物にも大きな被害を与えることとなった。そこで肱川流域からの分水が計画され、昭和57年に野村ダムが建設された。これにより、宇和島市や八幡浜市など流域外での水利用が行われるようになった。</p> <p>現在、肱川から取水されている水は、農業用水として約7m³/sが利用されるとともに水道用水及び工業用水として約0.8m³/sが利用されるなど、この地方の生活及び経済を支えている。</p> <p>さらに発電用水として、明治末期から小規模ながら発電所が建設され利用されていたが、昭和20年代頃より地方産業の発展に伴い電力需要が増加し、ダムによる発電への期待も極めて強かったことから、鹿野川ダム建設にあわせて肱川発電所が建設され発電が行われるようになった。</p>
