出水に備え、重要水防箇所を合同で巡視します！

～ 6市8町、地元水防団等約100名が参加予定～

平成24年 6月 7日
四国地方整備局 徳島河川国道事務所

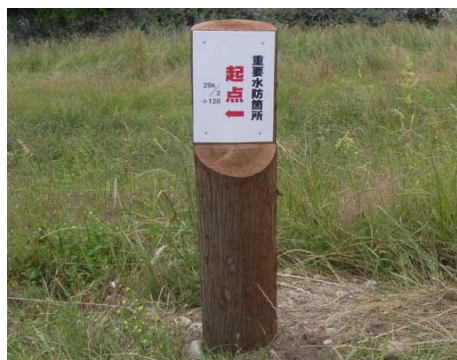
(写真参照)

なお、重要水防箇所に設定している箇所には、現地において杭で表示しています。

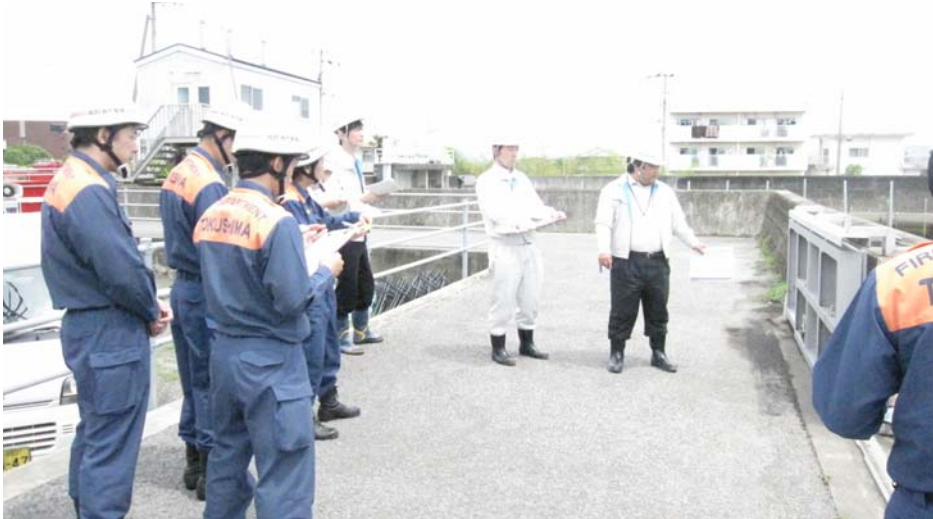
H23.6.13 今切川の陸閘(徳島市)

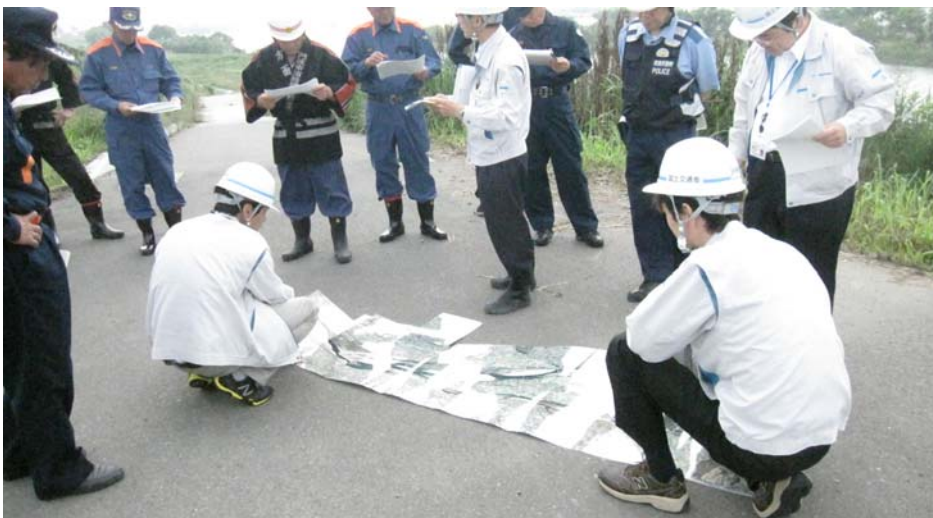
H23.6.14 吉野川堤防(阿波市)

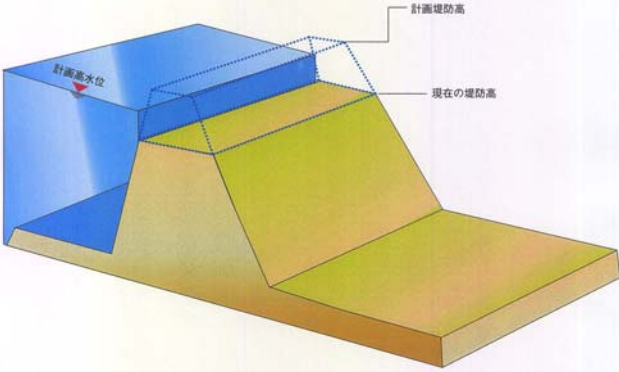
<p data-bbox="150 1077 788 1160">堤防の高さが、計画高水流量規模の洪水に耐えられる基準を満たしていない。</p>

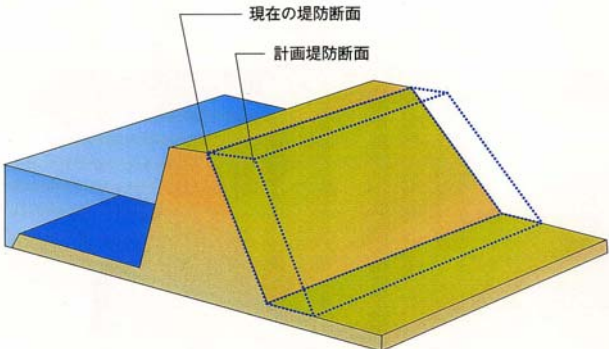
<p data-bbox="815 1077 1453 1160">堤防の大きさが、計画高水流量規模の洪水に耐えられる基準を満たしていない。</p>
法崩れ・すべり	漏水

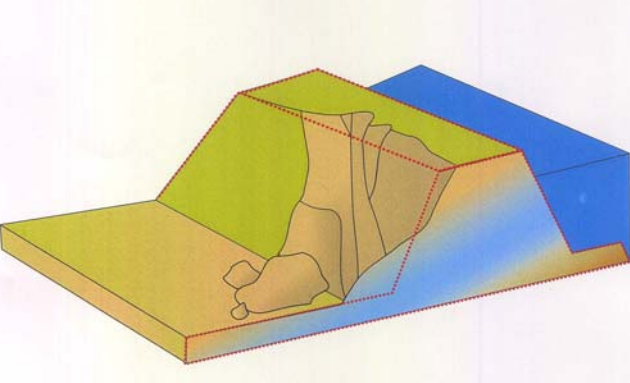
<p data-bbox="150 1765 788 1989"> ① 法崩れやすべりの実績があり、対策が終了していない箇所。 ② 堤防の土質等や堤防の基礎地盤から見て、法崩れやすべりが発生する恐れがある箇所で、所定の対策が未対策。 </p>

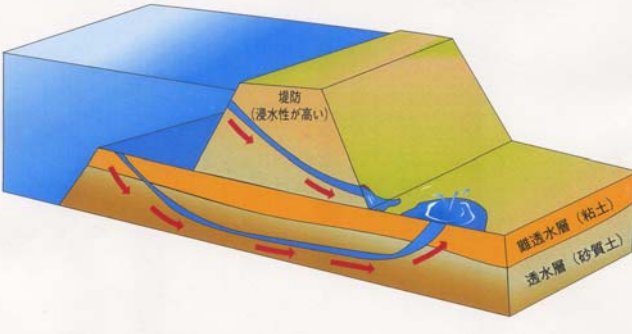
<p data-bbox="815 1742 1453 1966"> ① 漏水の実績があり、対策が終了していない箇所。 ② 堤防の土質等や堤防の基礎地盤から見て、漏水が発生する恐れがある箇所で、所定の対策が未対策。 </p>

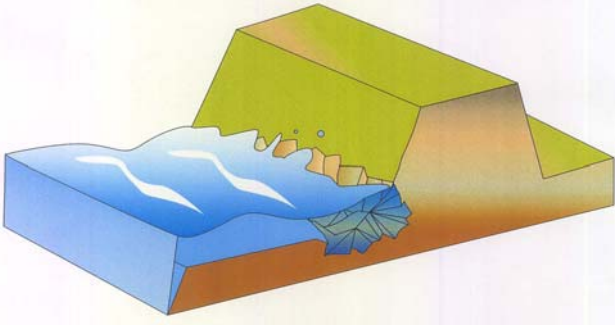
<p>① 流水の影響を受け、堤防前面の河床が洗掘されていて対策がなされていない箇所。</p> <p>② 橋台などの工作物の突出している所で、堤防護岸の根固め等が洗われ、一部破損している箇所。</p>

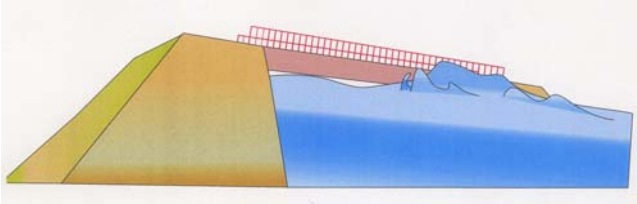
<p>堰・橋梁・樋管などの工作物が洪水の流下の妨げとなる箇所。</p>
