## 第十堰で経年的な損傷が確認された コンクリート版を修繕します

- 徳島河川国道事務所では、平成16年度より第十堰の現状調査を実施し、その結果については当事務所ホームページを通じて公表しているところです。

- これまでの調査結果から、第十堰の左岸（北岸）側の一部のコンクリート版（別紙参照）においては、堰内部の空洞化により、経年的に最大約30cmの沈下を確認しており、平成25年12月3日（火）よりコンクリート版の修繕に着手することとしました。

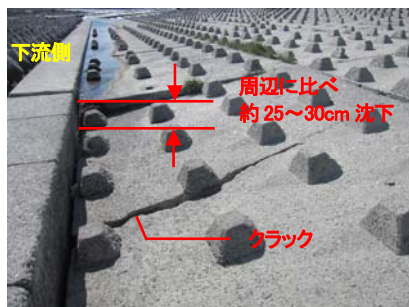
コンクリート版の損傷状況

修繕は、第十堰の左岸（北岸）側の損傷しているコンクリート版60m<sup>2</sup>（15m×4m）を撤去し、堰内部の空洞を玉石等で補充したのち、コンクリート版で覆い沈下前の原形に復旧するものです。（別紙図面のとおり）

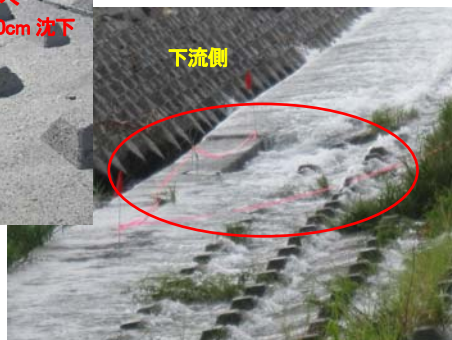
周辺の水の流れ

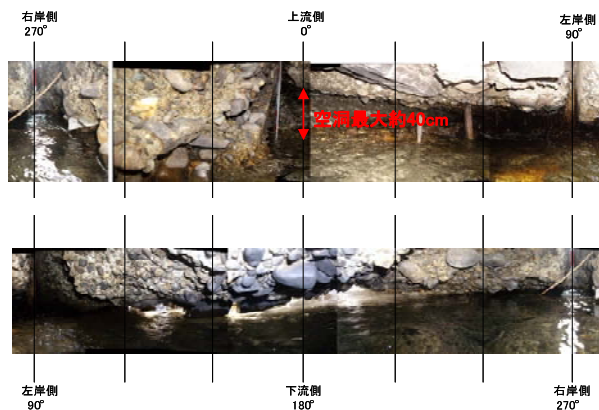
堰内部（修繕箇所）の状況
