出水に備え、重要水防箇所を合同で巡視します！

～6市8町、地元水防団等約100名が参加予定～

平成26年 5月29日
四国地方整備局 徳島河川国道事務所

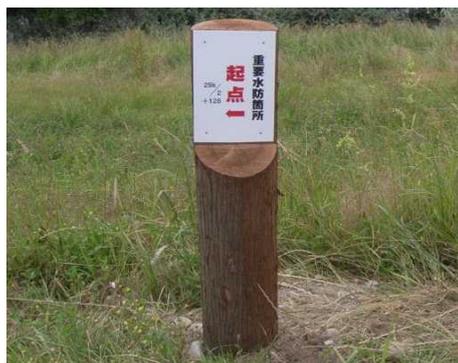
なお、重要水防箇所に設定している箇所には、現地において杭で表示しています。

(写真参照)

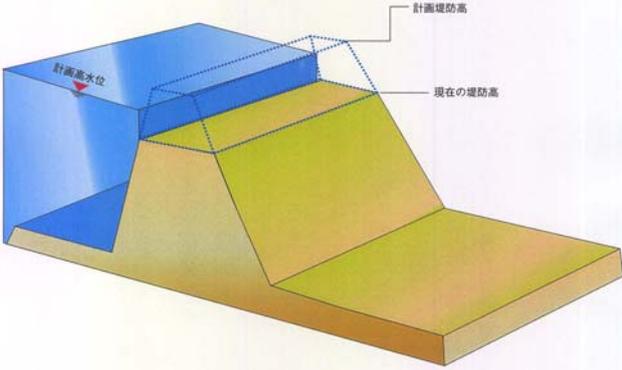
堤防高	堤防断面

<p data-bbox="150 1077 788 1160">堤防の高さが、計画高水流量規模の洪水に耐えられる基準を満たしていない。</p>

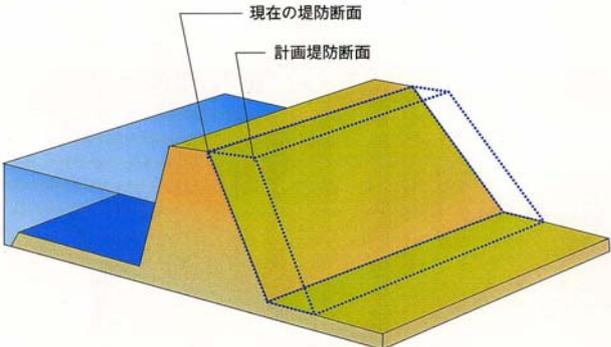
<p data-bbox="815 1077 1457 1160">堤防の大きさが、計画高水流量規模の洪水に耐えられる基準を満たしていない。</p>
法崩れ・すべり	漏水

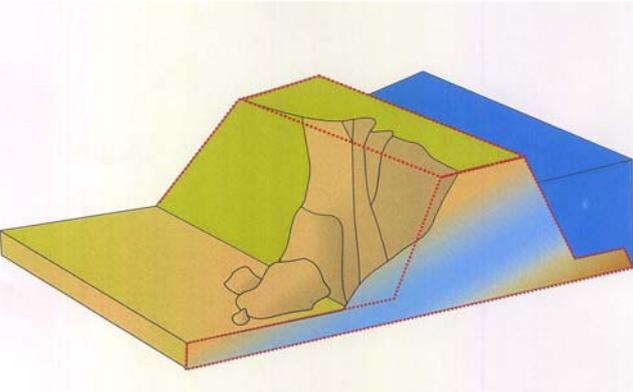
<p data-bbox="150 1765 788 1989"> ① 法崩れやすべりの実績があり、対策が終了していない箇所。 ② 堤防の土質等や堤防の基礎地盤から見て、法崩れやすべりが発生する恐れがある箇所で、所定の対策が未対策。 </p>

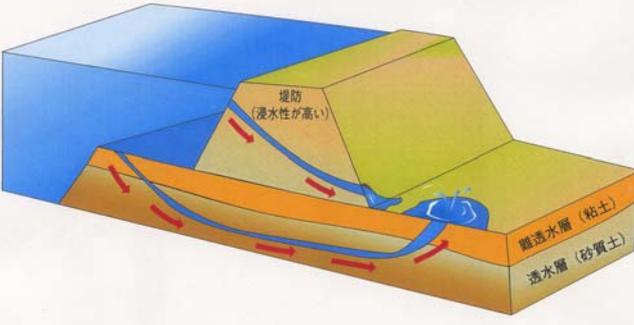
<p data-bbox="815 1742 1457 1966"> ① 漏水の実績があり、対策が終了していない箇所。 ② 堤防の土質等や堤防の基礎地盤から見て、漏水が発生する恐れがある箇所で、所定の対策が未対策。 </p>

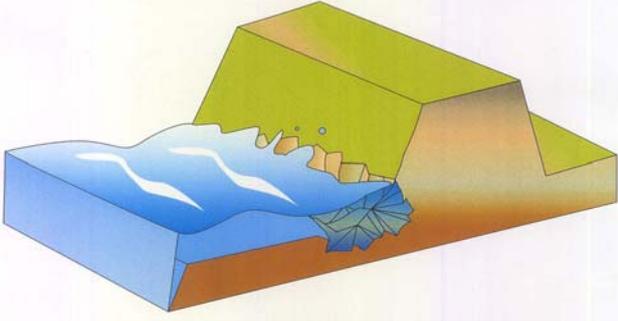
水衝・洗掘	工作物

<p>① 流水の影響を受け、堤防前面の河床が洗掘されていて対策がなされていない箇所。</p> <p>② 橋台などの工作物の突出している所で、堤防護岸の根固め等が洗われ、一部破損している箇所。</p>

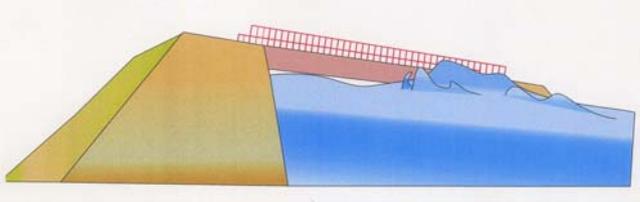
<p>堰・橋梁・樋管などの工作物が洪水の流下の妨げとなる箇所。</p>

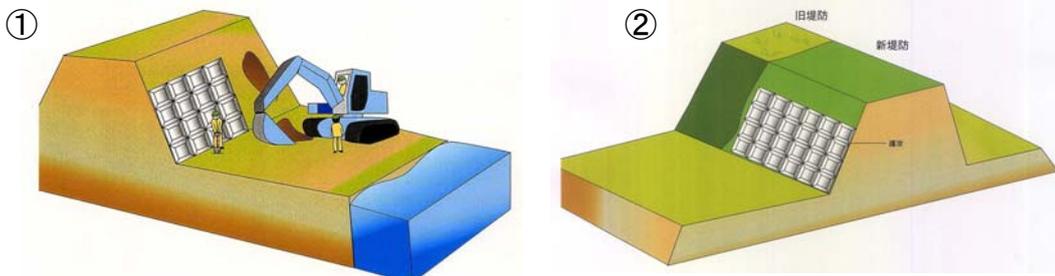
- ① 出水期間中に堤防を開削する工事をする箇所
- ② 新堤防で築造3年以内の箇所

- ③ 破堤跡 過去に破堤した実績がある箇所。
- ④ 旧川跡 昔は川だったところを締め切って、堤防を設置した箇所。
- ⑤ 陸閘がある箇所 道路等と交差する河川堤防の高さを下げ、洪水時はこれを板材（角落し）で締め切る構造物。暫定的構造物である。
