国道55号大砂^{おおすな}トンネル（海部郡海陽町^{かいふぐんかいようちようあさかわ}浅川）壁面からの
コンクリート片落下について

国土交通省 四国地方整備局 徳島河川国道事務所

国道55号大砂トンネルのコンクリート片落下について

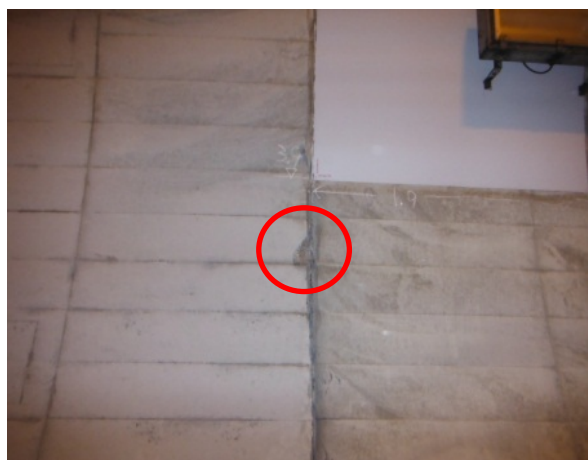
コンクリート片が剥落した壁面
