台風 12 号における徳島河川国道事務所管内  
直轄国道 及び 吉野川の状況

(第6報)

平成 26 年 8 月 4 日

国土交通省 四国地方整備局 徳島河川国道事務所

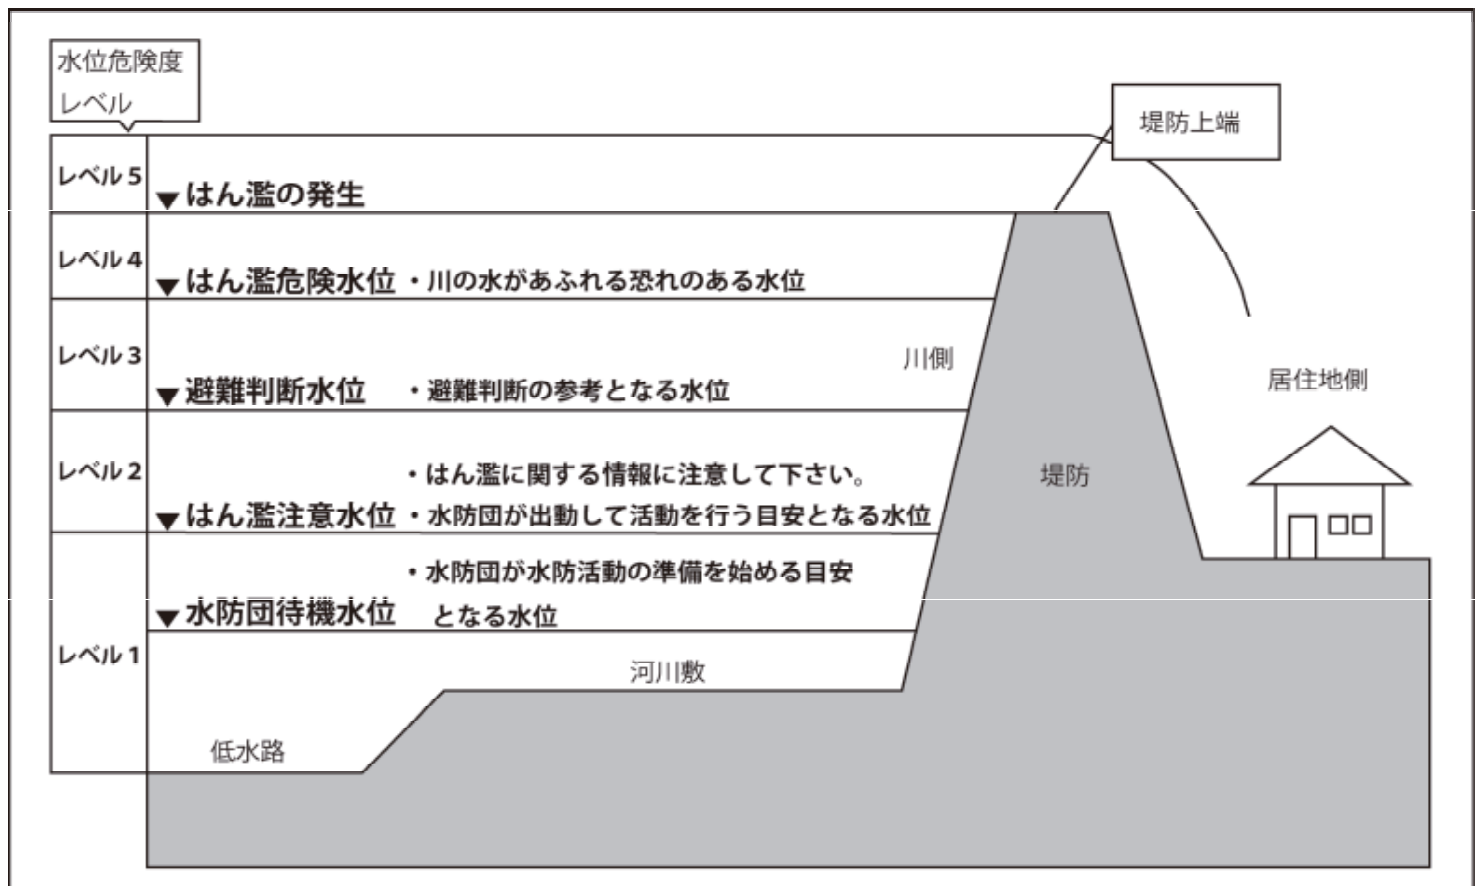
水位危険度レベル図

地点名	池田		岩津		中央橋	第十	大寺橋
	(吉野川)		(吉野川)		(吉野川)	(吉野川)	(旧吉野川)
水防団待機水位 (レベル1)	4.10		3.30		3.40	3.70	1.25
はん濫注意水位 (レベル2)	6.70		5.30		4.90	5.30	2.15
避難判断水位 (レベル3)	無堤	7.40	無堤	6.50	—	—	2.90
	有堤	8.00	有堤	6.80			
はん濫危険水位 (レベル4)	無堤	8.00	無堤	6.80	—	—	—
	有堤	9.70	有堤	7.50			
計画高水位	11.872		12.937		8.795	9.064	4.827
