台風 11 号における徳島河川国道事務所管内
直轄国道 及び 吉野川・旧吉野川の状況 (第 2 報)

平成 26 年 8 月 9 日

国土交通省 四国地方整備局 徳島河川国道事務所

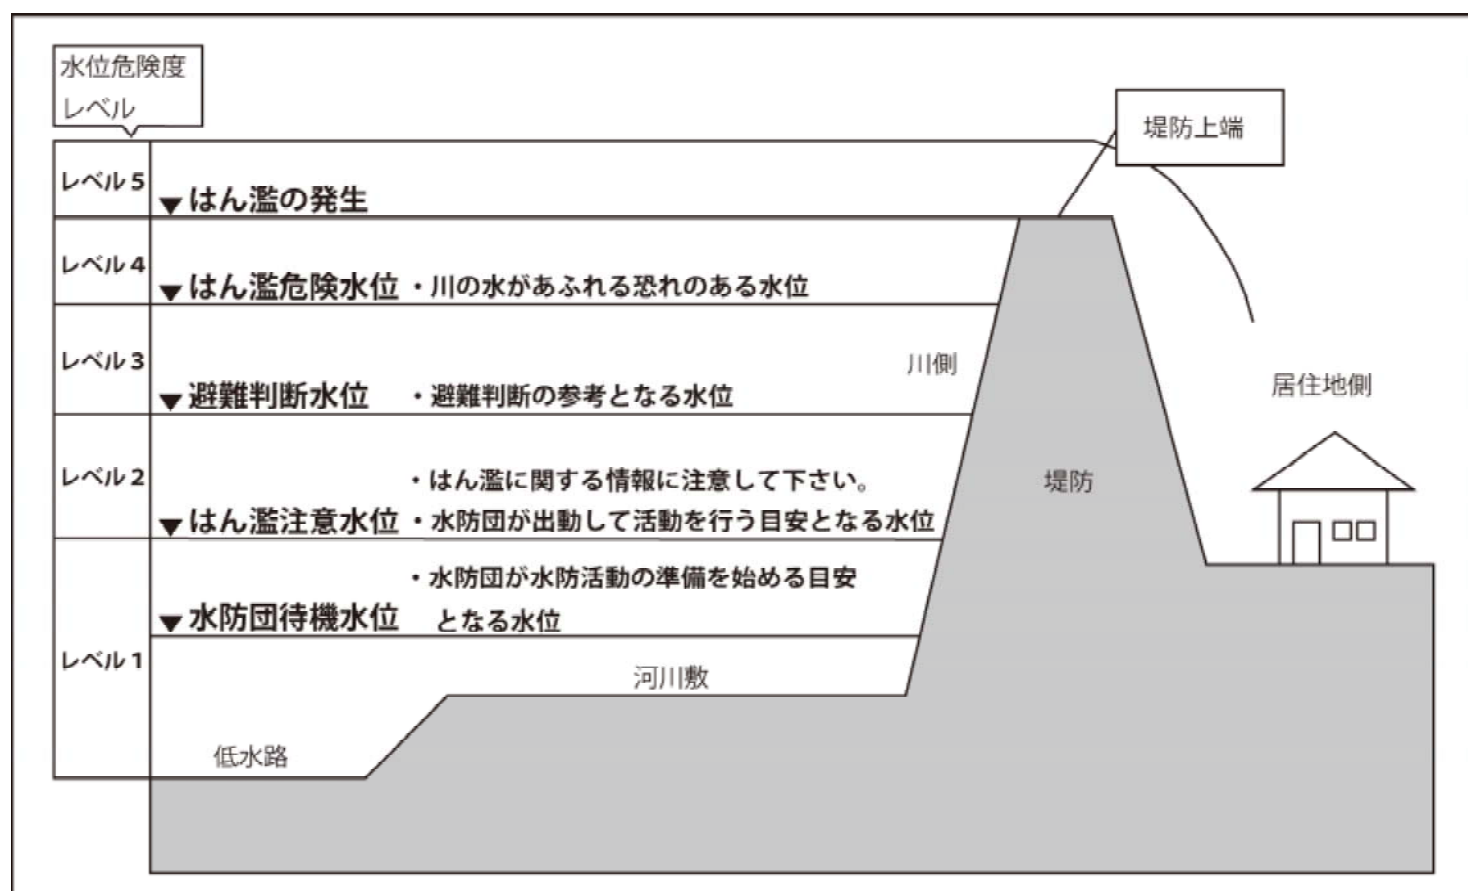
水位危険度レベル図

各観測所の判断水位

地点名	池田		岩津		中央橋	第十	大寺橋
	(吉野川)		(吉野川)		(吉野川)	(吉野川)	(旧吉野川)
水防団待機水位 (レベル1)	4.10		3.30		3.40	3.70	1.25
はん濫注意水位 (レベル2)	6.70		5.30		4.90	5.30	2.15
避難判断水位 (レベル3)	無堤	7.40	無堤	6.50	—	—	2.90
	有堤	8.00	有堤	6.80			
はん濫危険水位 (レベル4)	無堤	8.00	無堤	6.80	—	—	—
	有堤	9.70	有堤	7.50			
計画高水位	11.872		12.937		8.795	9.064	4.827
