## 台風 11 号における 吉野川・旧吉野川の出水状況 (速報値)

平成 26 年 8 月 11 日

国土交通省 四国地方整備局 徳島河川国道事務所

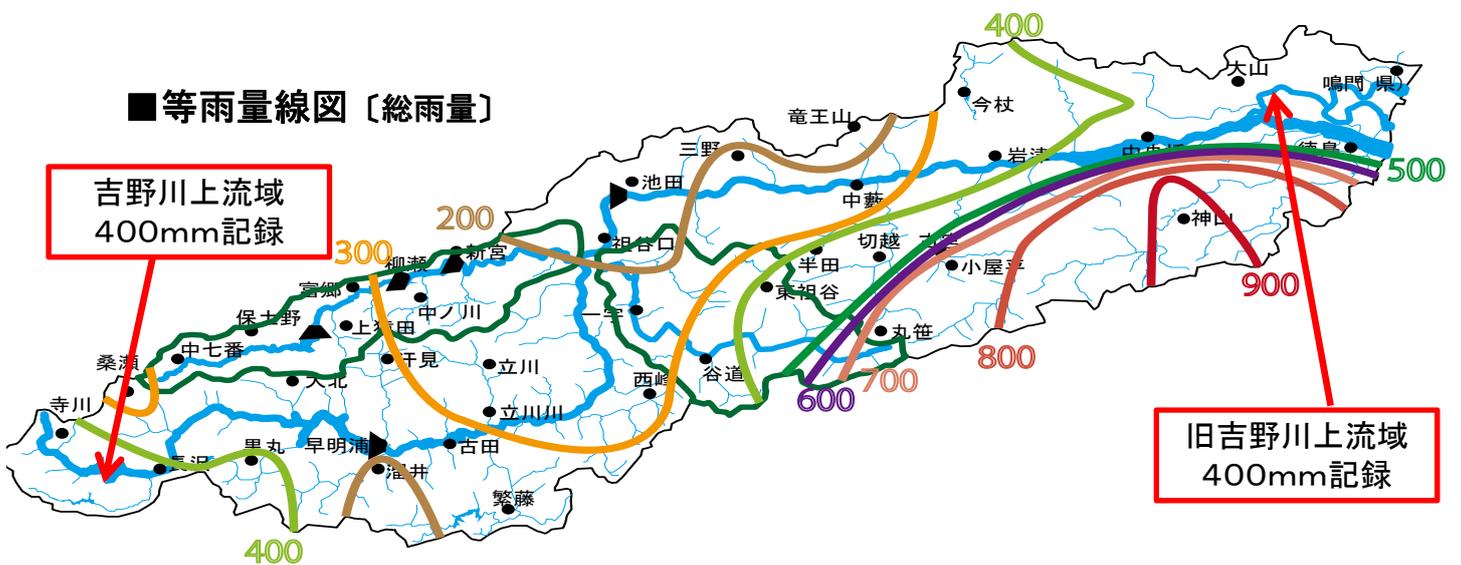
## ■等雨量線図〔総雨量〕

○早明浦ダム上流域では総雨量400mm以上の激しい雨がありました。また、吉野川下流域や旧吉野川上流域でも400mm以上を観測し、下流域にも大雨を降らせました。

□寺川雨量観測所(高知県土佐郡いの町) 444mm

□大山雨量観測所(徳島県板野郡大山) 441mm

□徳島雨量観測所(徳島県徳島市上吉野) 413mm

(\*平成26年8月9日0時～8月10日8時までの速報値)

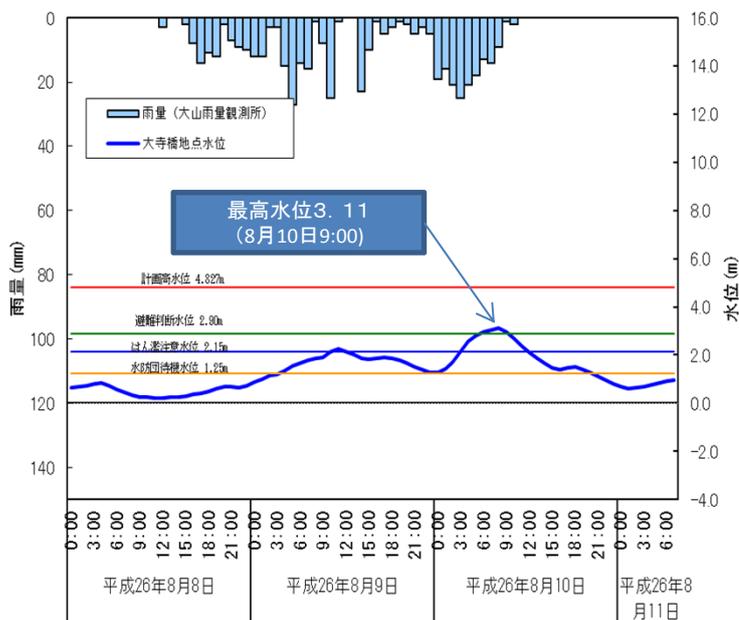
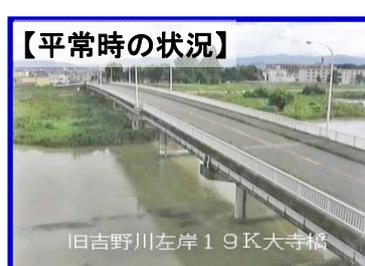
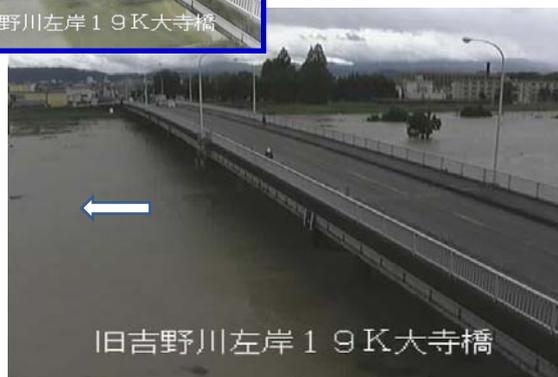
### ■大寺橋地点 (水位：大寺橋水位観測所 雨量：大山雨量観測所)

- 旧吉野川では、**大寺橋水位観測所で避難判断水位(2.90)を上回る水位3.11** (8月10日9時)を記録し、「はん濫警戒情報」を発令しました。また、鍋川水位観測所及び今切川河口堰上流水位観測所でも避難判断水位を上回りました。
- 池田水位観測所では、はん濫危険水位(8.00)にあと14cmと迫る水位7.86** (8月10日9時30分)を記録しました。

平常時の水位から  
約2.5m上昇

【平成26年 8月10日 9時頃固定カメラ映像】

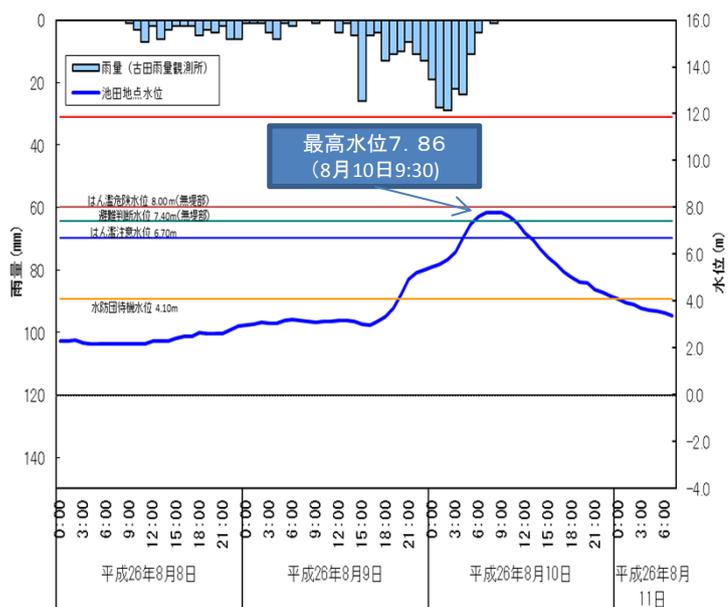
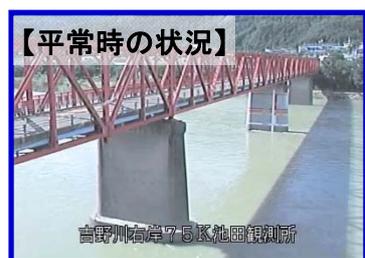
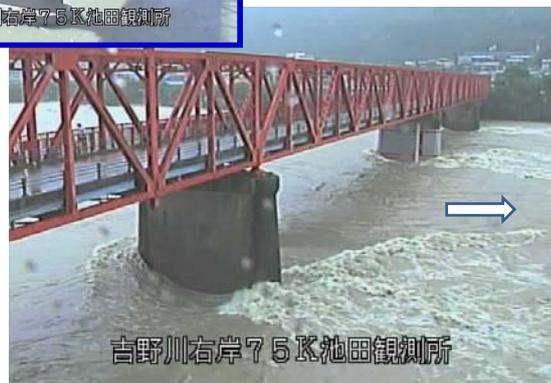
### ■池田地点 (水位：池田水位観測所 雨量：古田雨量観測所)

平常時の水位から  
約7m上昇

【平成26年 8月 10日 9時頃固定カメラ映像】

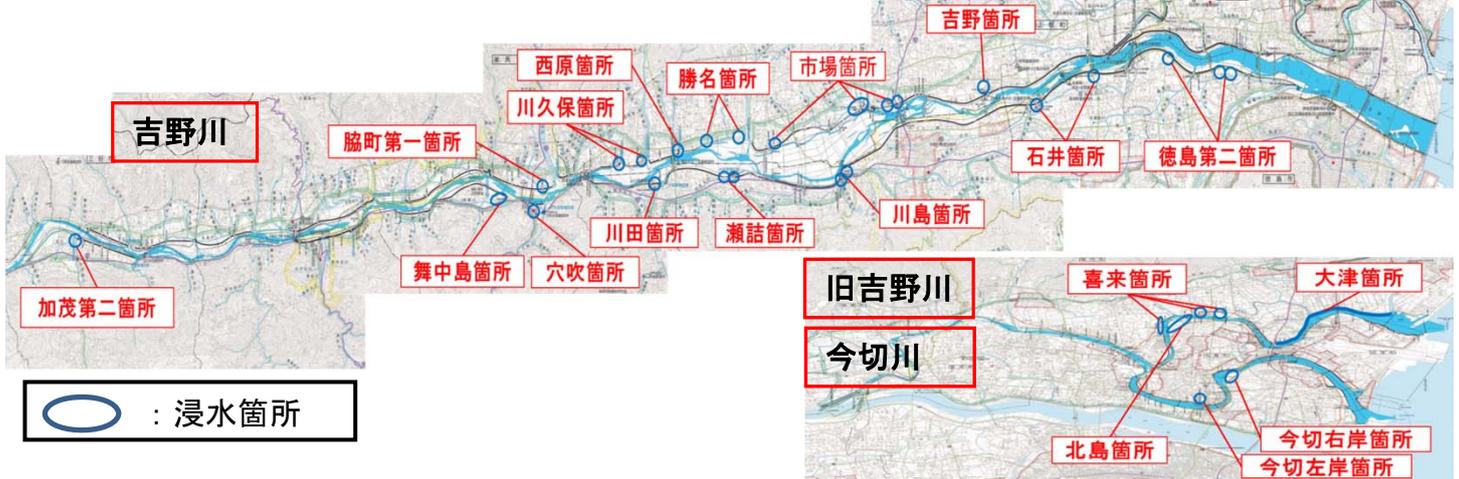
徳島河川国道事務所では、台風11号の豪雨により、吉野川・旧吉野川の水位が上昇しました。それにあわせ、水防警報や洪水予報等を発令し、情報を自治体や住民の方々へ周知しました。また河川巡視等により河川管理施設や浸水状況等の確認を行いました。その結果、台風11号による出水で、吉野川の下流から中流域にかけ24箇所、旧吉野川・今切川で7箇所、**合計31箇所**の内水等による**浸水被害箇所がありました。**

※溢水氾濫と内水氾濫は、推定による速報のため、今後修正される可能性があります。(溢水：吉野川本川の水があふれ出ること)

※浸水範囲等被害状況の詳細については、調査中です。

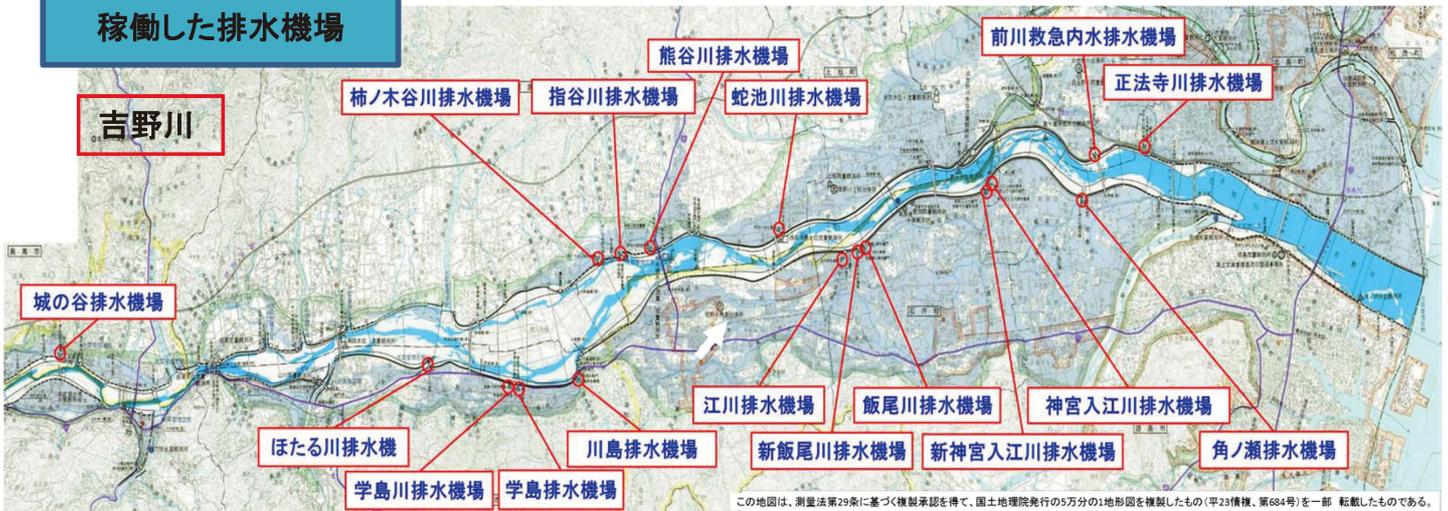
### 稼働した排水機場

徳島河川国道事務所が管理している**全17箇所の排水機場**や自治体の要望に対し事務所保有の排水ポンプ車**全7台**を出動させ、家屋や道路等の浸水被害を軽減するために排水作業を行いました。

排水機場で、約1508万m<sup>3</sup>、排水ポンプ車で、約27万8000m<sup>3</sup>の合計約1535万m<sup>3</sup>の排水を行いました。これは**25mプール約3万8400杯**に相当する量となります。（\* 25mプール換算 排水機場 約3万7700杯 排水ポンプ車約700杯）

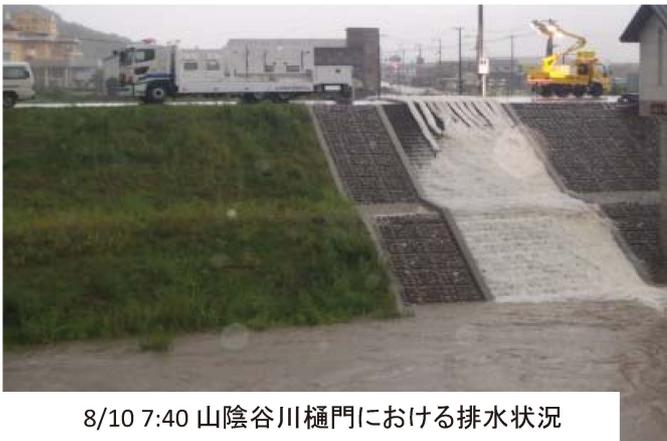
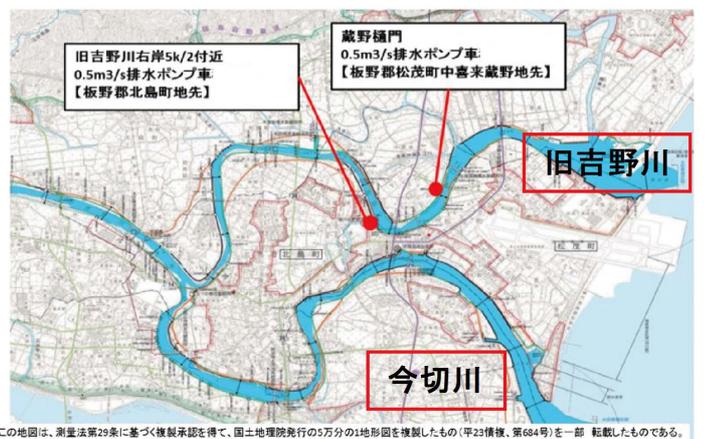
8/10 7:40 山陰谷川樋門における排水状況
