第十堰の修繕工事を実施します。 —経年的な損傷が確認されたコンクリート版を修繕します。—

平成26年11月26日

国土交通省 四国地方整備局 徳島河川国道事務所

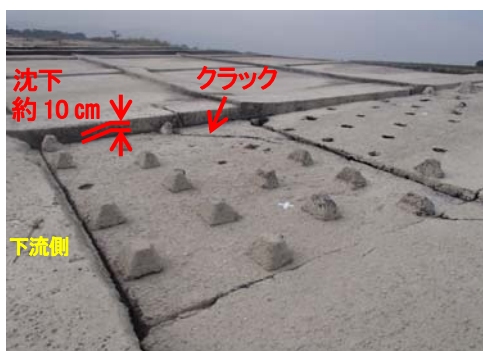
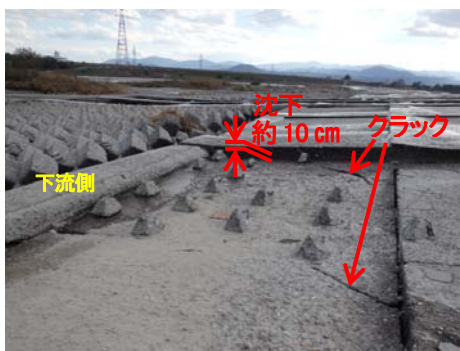
これまでの調査結果から、第十堰の左岸（北岸）側の一部のコンクリート版（別紙参照）においては、堰内部の空洞化により、経年的に最大約10cmの沈下を確認しており、昨年度に引き続き、今年度も平成26年12月1日よりコンクリート版の修繕工事に着手します。

コンクリート版の損傷状況

第十堰の左岸（北岸）側（昨年の実施場所より川側）の損傷しているコンクリート版80㎡を撤去し、堰内部の空洞を玉石等で補充したのち、コンクリート版で覆い沈下前の原形に復旧するものです。（別紙図面のとおりに）

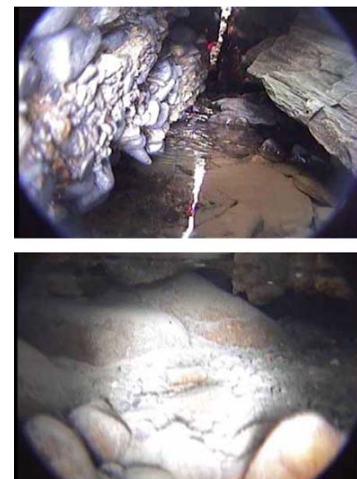
堰内部（修繕箇所）の状況

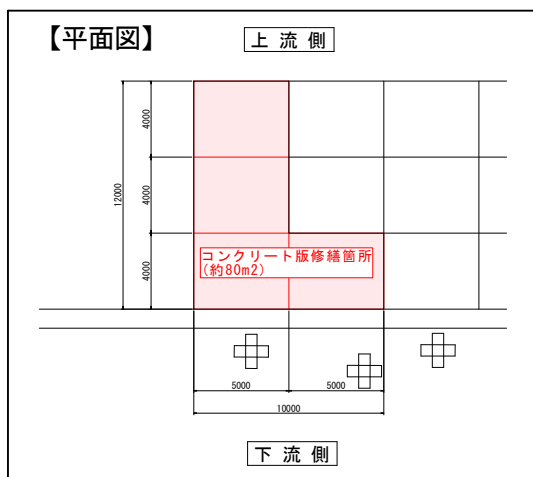
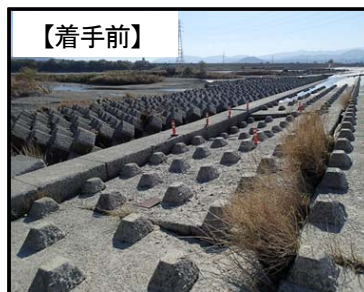
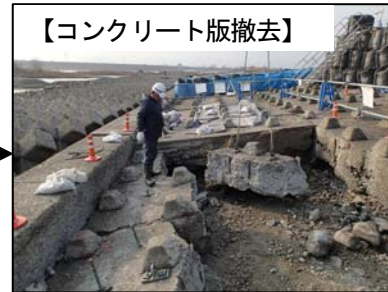
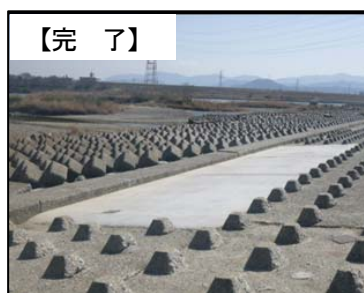
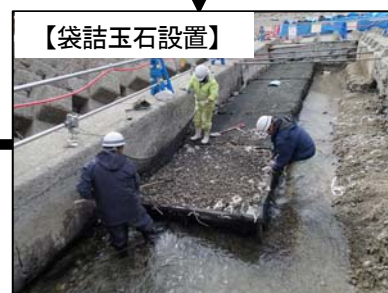
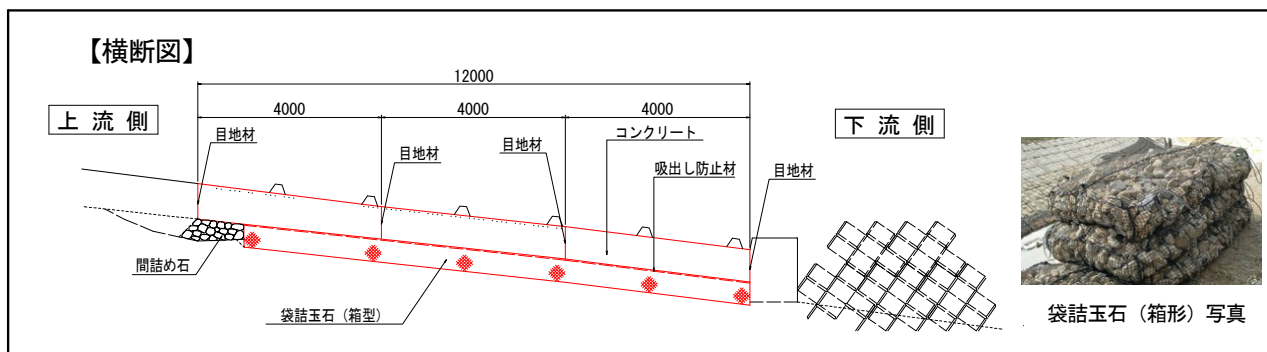
平成 25 年度 修繕工事

■ 施設修繕箇所の内容

修繕は、昨年度と同様の手法で実施します。
