2 - 3 近年の漏水対策工

定量的な堤防診断（工学的評価）を行って対策工法を決定

平成 11 年度に実施した上板地区の対策工

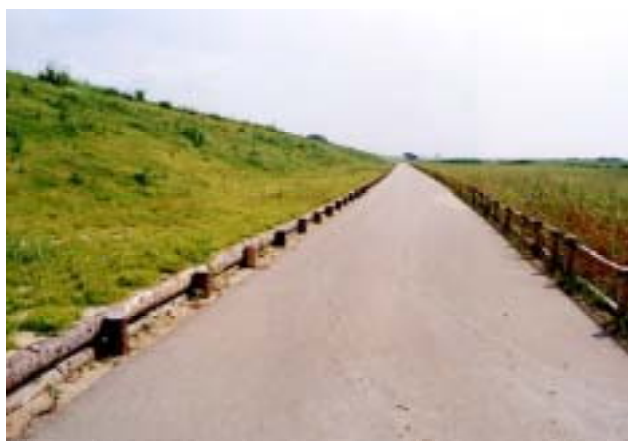
対策後現況写真

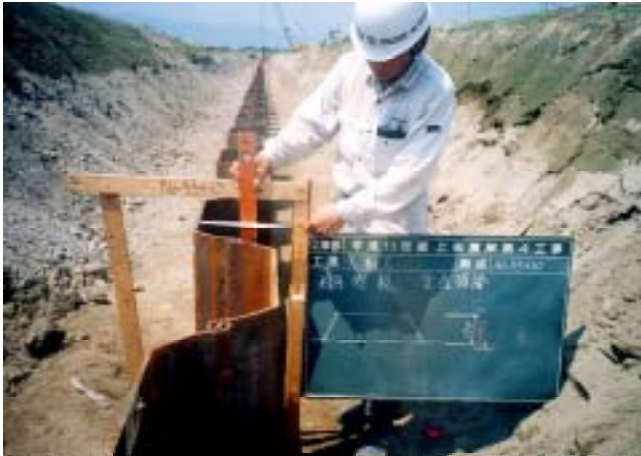
遮水矢板の施工状況

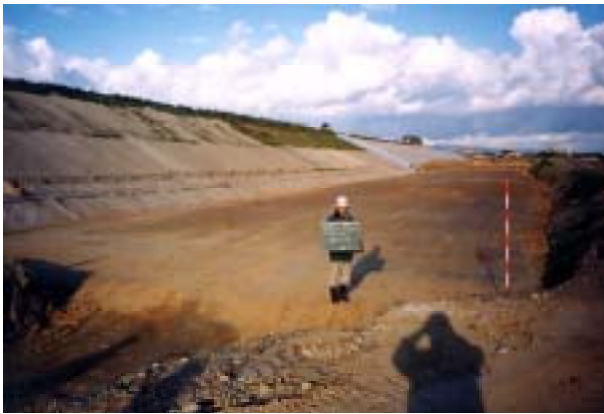
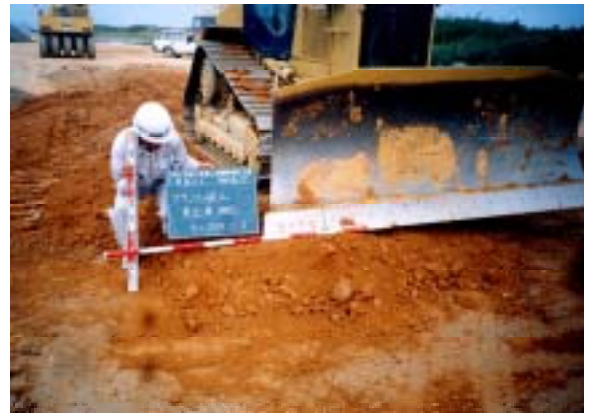
ブランケットの施工状況

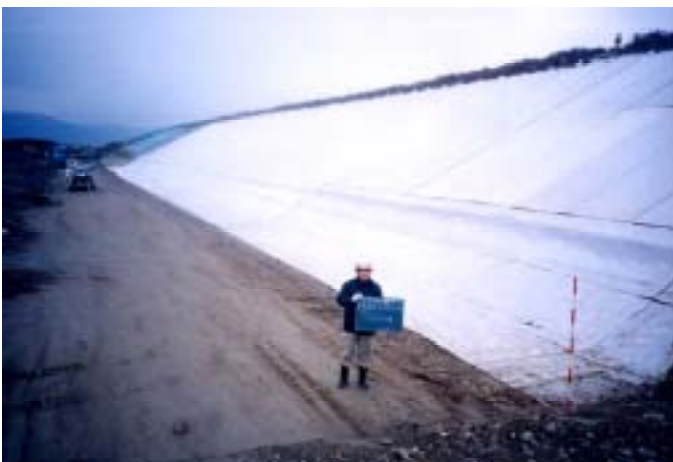
遮水シートの施工状況

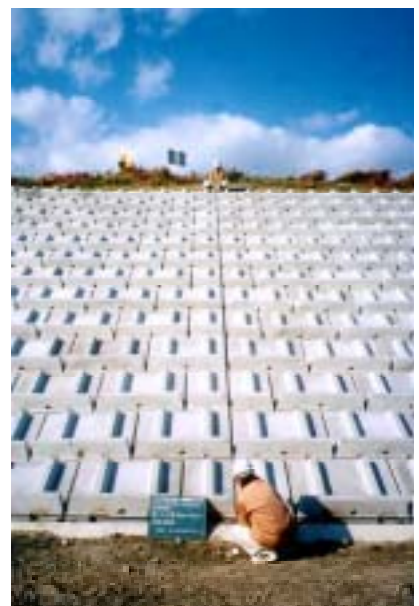
護岸ブロックの施工状況
