3 耐震対策

3 - 1 耐震対策の必要性

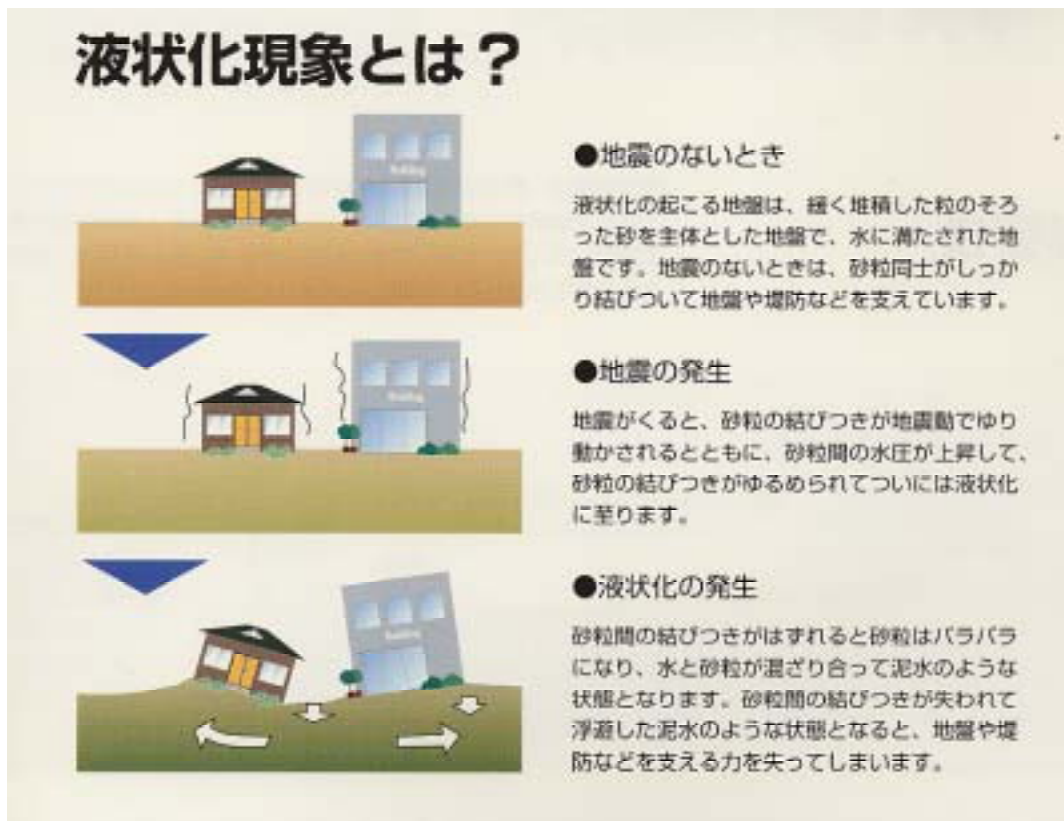
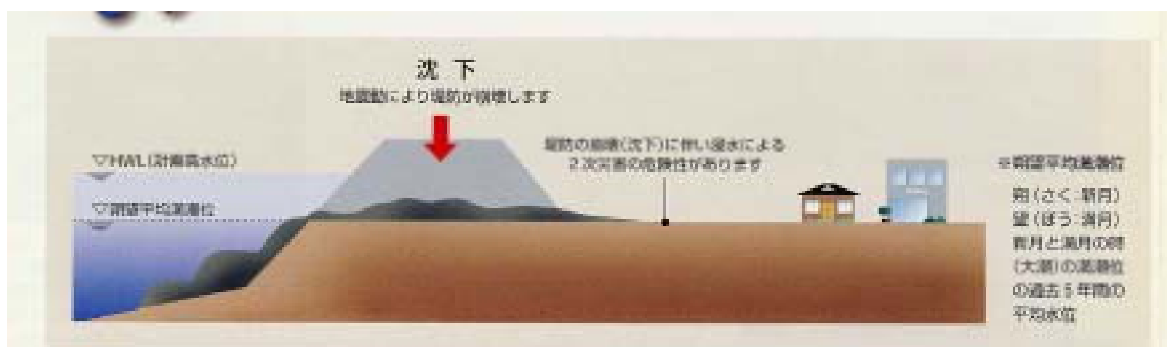
兵庫県南部地震による淀川堤防の被災状況

淀川河口部の高麗堤では地震動によって土層が崩壊し堤防が1～2m、最大で約3m沈下しました。川原の公園、住宅地では噴砂現象もみられ液状化による被害と考えられています。

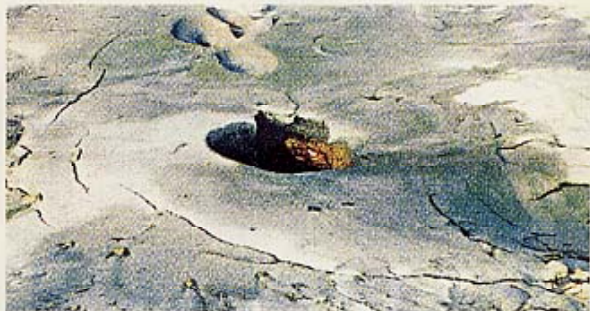
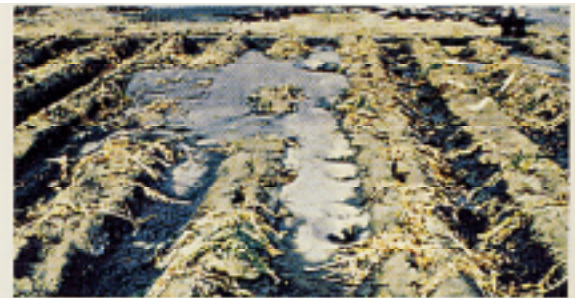
液状化現象が起きて噴砂が発生しています。噴砂は、砂粒が地盤の弱い所を突き破って地表面に噴き出す現象です。噴砂の痕跡は、あたかも火山のクレーターのように中央がへこみ、周辺が山のようになっています。
