《別紙－4》 堰下流右岸深掘状況調査

堰下流右岸深掘状況調査

堰下流右岸深掘状況調査は、堰下流右岸で確認されている局所洗掘箇所を対象に、出水中の深掘れ進行状況(河床変動)を把握する目的で実施したものです。

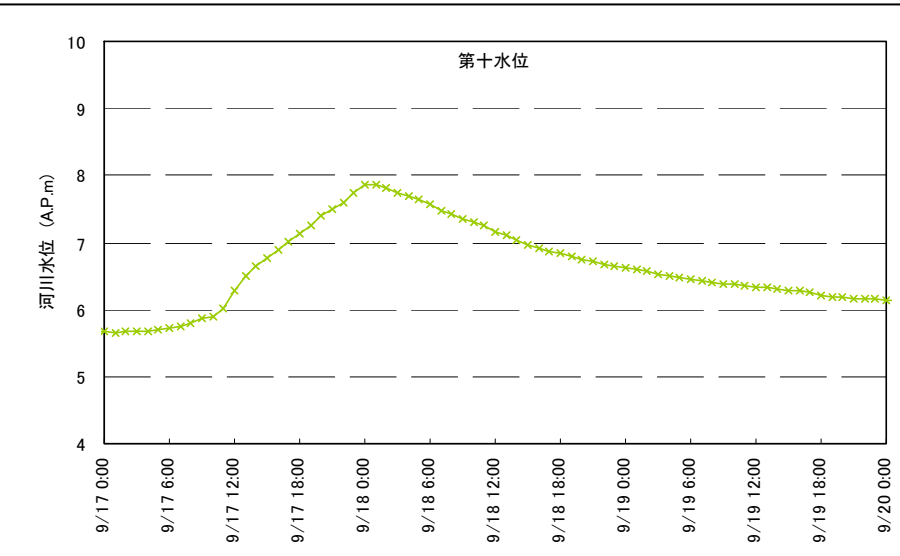
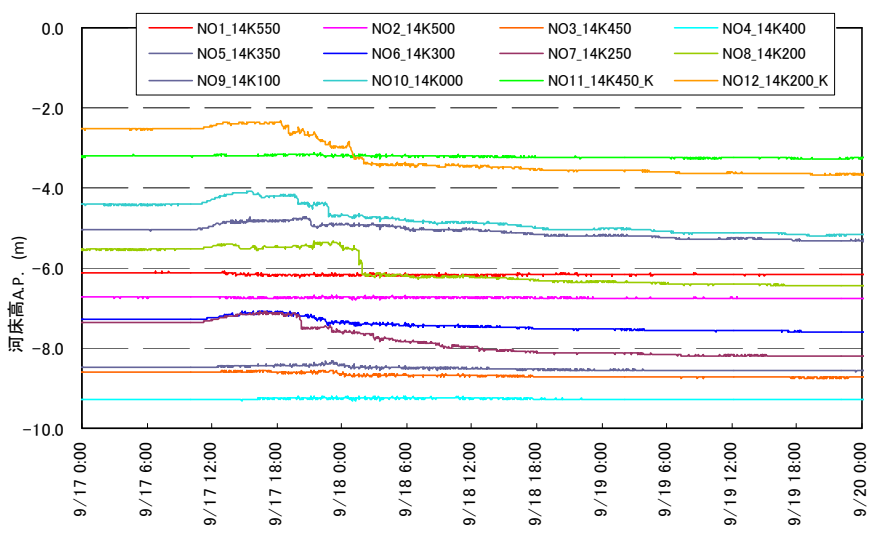
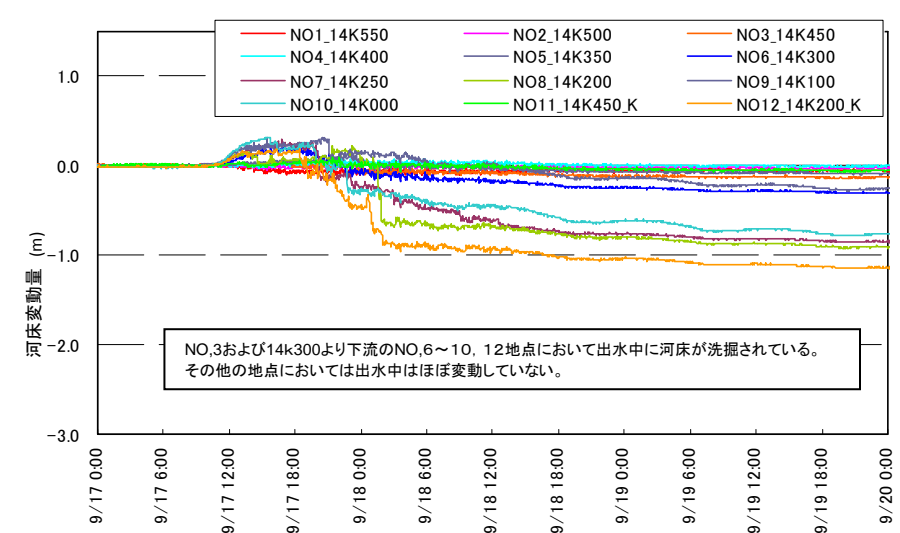
平成24年9月17日台風16号
