河川堤防の緊急点検結果 概要図【吉野川】

<緊急点検結果>

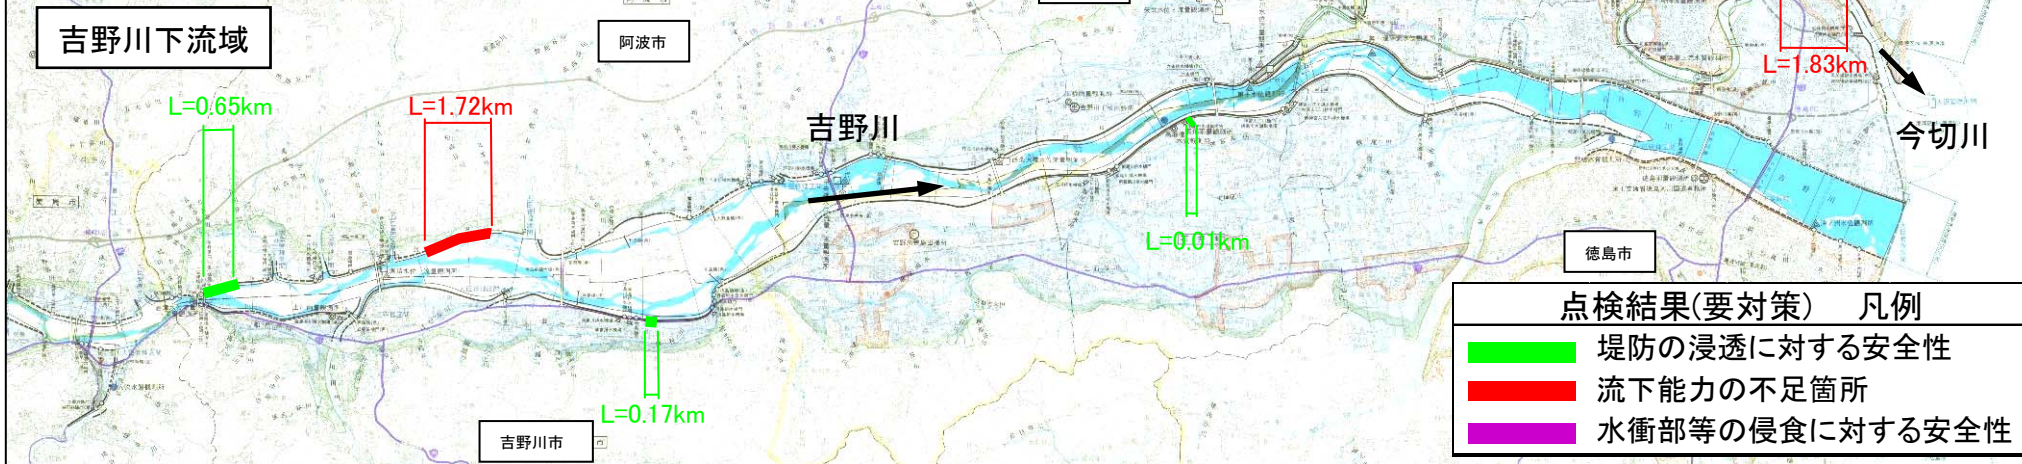
吉野川下流域

直轄河川 堤防延長	点検対象 堤防延長	要対策延長 (各対策の 重複除く)	内訳				
			堤防の浸透に対する安全性		流下能力の 不足箇所	水衝部等の 侵食に対する 安全性	
			堤防への 浸透	パイピング			
204.4	114.3	9.2	0.7	0.8	8.4	-

※要対策区間については、今後、背後地の人口、資産等を踏まえ、優先順位をつけながら選択と集中によるハード対策を実施予定。
 ※併せて、地方公共団体と連携を図り、実践的なハザードマップの整備を推進するとともに、台風などの出水時には重点的に水防活動を実施。
