**四国横断自動車道「高知自動車道」
中土佐IC～四万十町中央IC（下り車線）の通行止のお知らせ**

四国横断自動車道「高知自動車道」中土佐IC付近にて発生した、道路法面の損壊に伴う緊急工事のための通行止について、以下のとおりお知らせします。

(高知県高岡郡中土佐町久礼地先)の法面損壊について

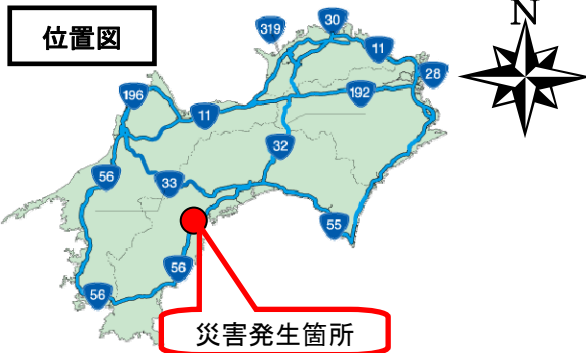
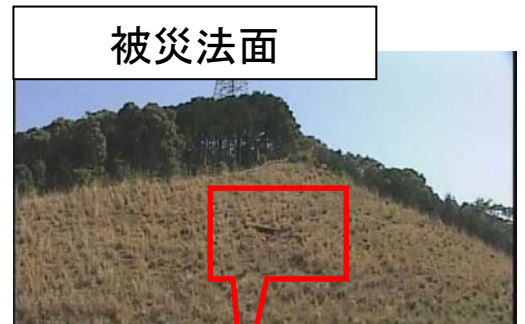
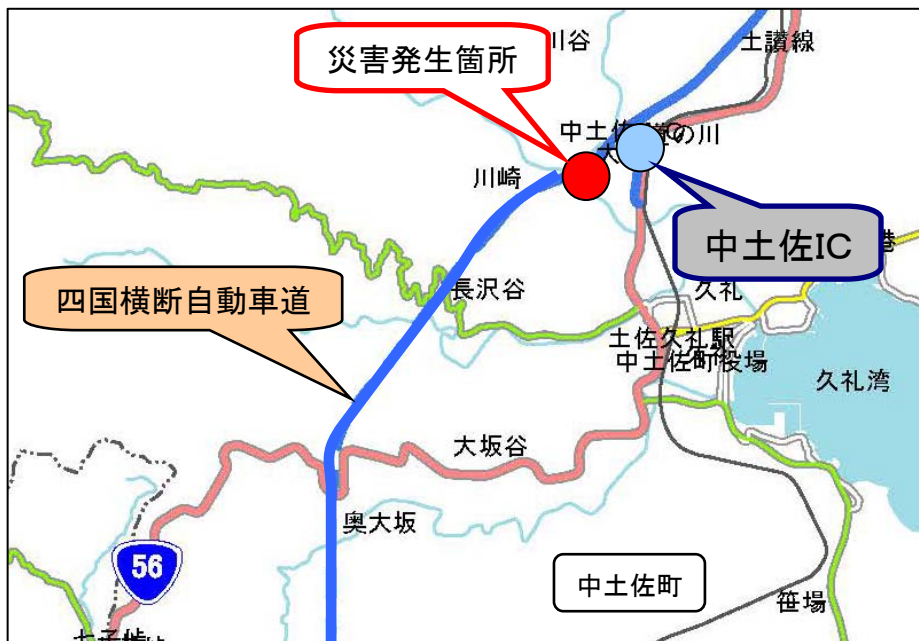
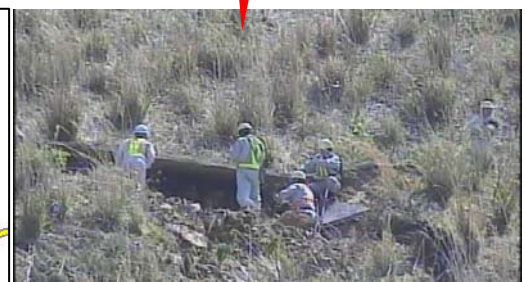
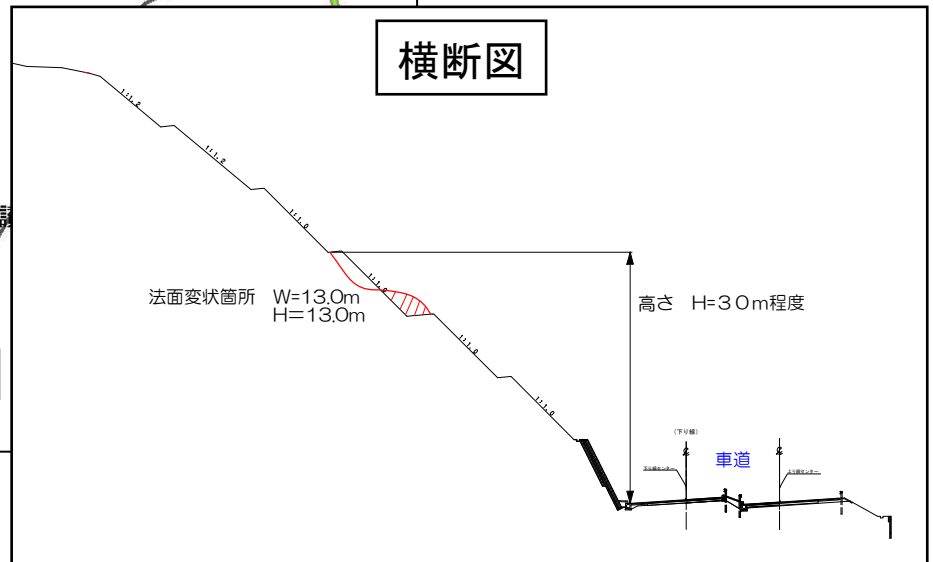
(別紙)

○内容：道路上部法面に変状が見られた（別紙参照）

○原因：4月6日からの降雨によるものと思われる

○規模：延長 約13m 法長 約13m

①日時: 4月8日 11:00頃、発見

②場所: 四国横断自動車道「高知自動車道」(高知県高岡郡中土佐町久礼地先)

③規模: W=13.0m × H=13.0m

○仮設防護柵：延長 約50m 高さ 約5m

○崩土応急対策
