平成30年7月豪雨対応

平成30年8月3日  
大洲河川国道事務所  
山鳥坂ダム工事事務所  
野村ダム管理所

## 肱川において河道の掘削及び樹木の撤去を緊急的に実施 「予備費3.3億円の使用（8月3日閣議決定）」

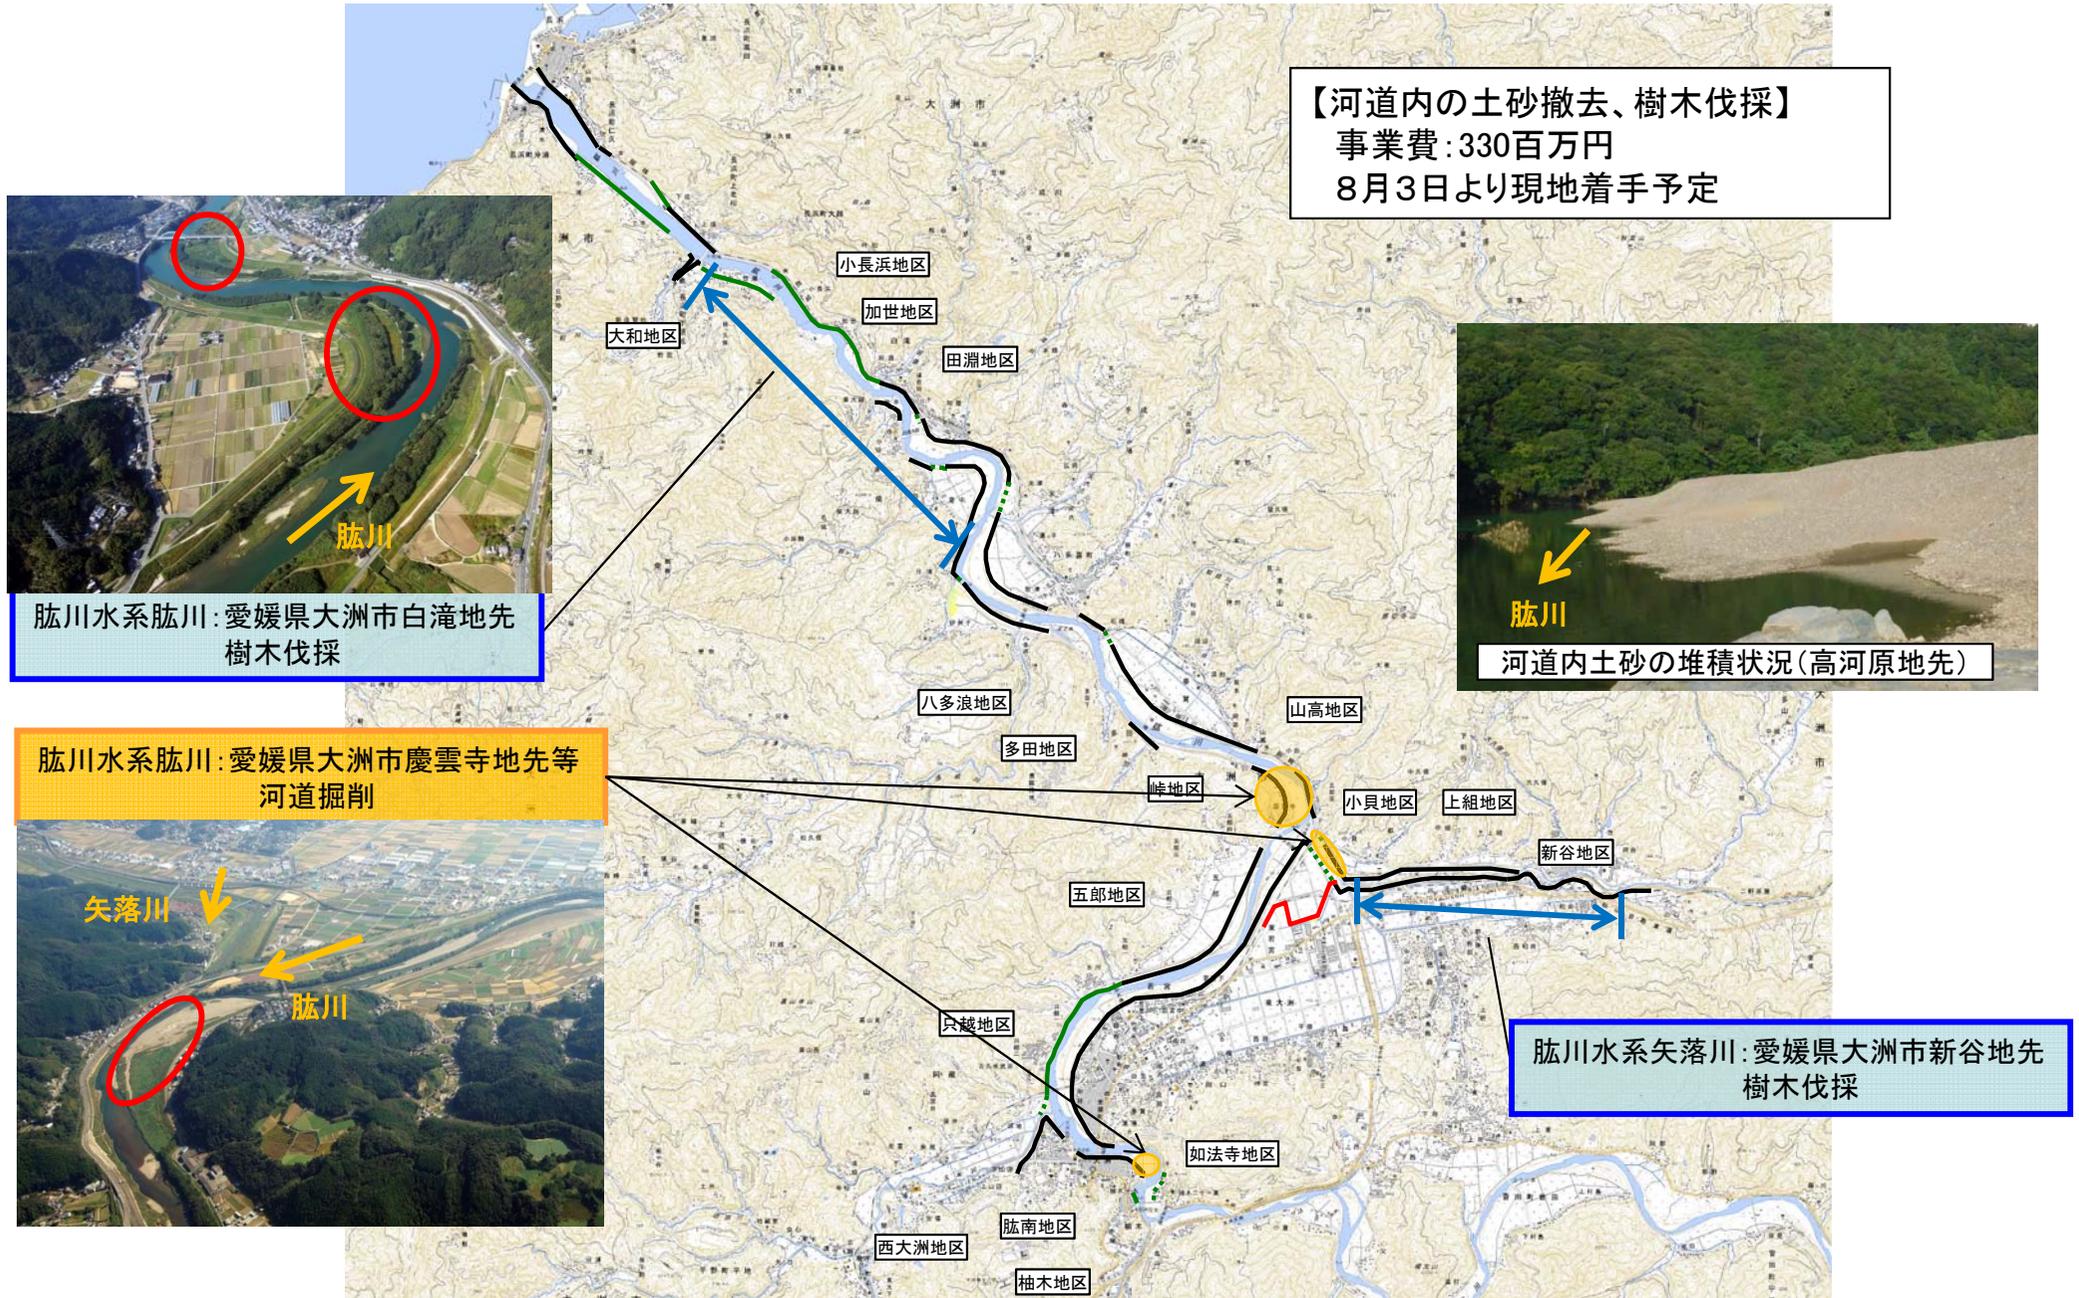
# ① 予備費3.3億円による緊急対応(河道掘削、樹木伐採)

■ 本出水で堆積した河道内土砂の撤去(慶雲寺等)と樹木伐採(白滝箇所、新谷箇所等)により流下能力を回復

- ①早期に治水安全度の向上を図るため、河道の掘削及び樹木の撤去を実施。（8月3日着手）

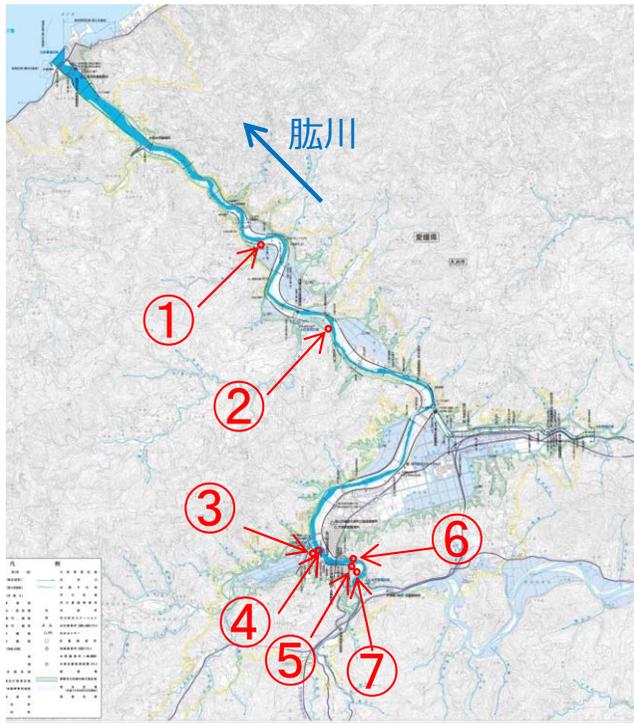
被災箇所図

- 堤防のり崩れ箇所：被災箇所のシート保護、を行い、原因把握のための地質調査を実施中
- 低水護岸崩壊箇所：流水の影響の大きい端部への応急復旧を完了。引き続き、その他区間の復旧を実施中

7月	8月
<b>応急復旧</b>	堤防の法崩れ・クラック ①③ シート保護 雨水侵入防止 地質調査	
	低水護岸崩壊等 ②④⑤⑥⑦ 根固ブロック・袋詰玉石投入 端部	その他区間

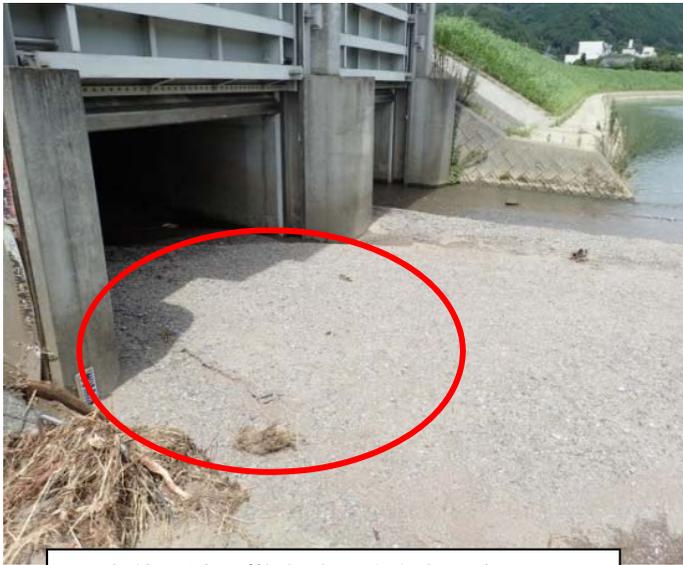
大久保川樋門ほか7樋門では、本出水により樋門のゲート下に土砂が堆積し、ゲートの全閉ができず氾濫を引き起こす恐れがあるため、堆積した土砂を被災後、約2週間で撤去

堆積土砂の撤去前 (大久保川樋門)

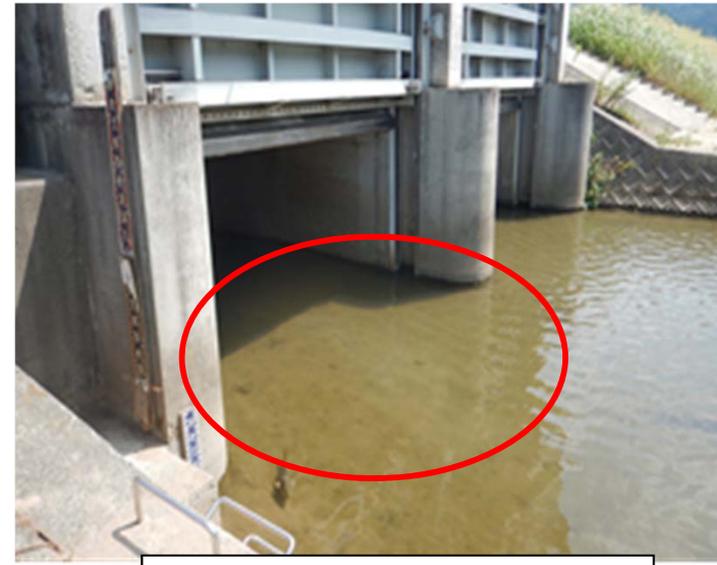
堆積土砂の撤去後 (大久保川樋門)

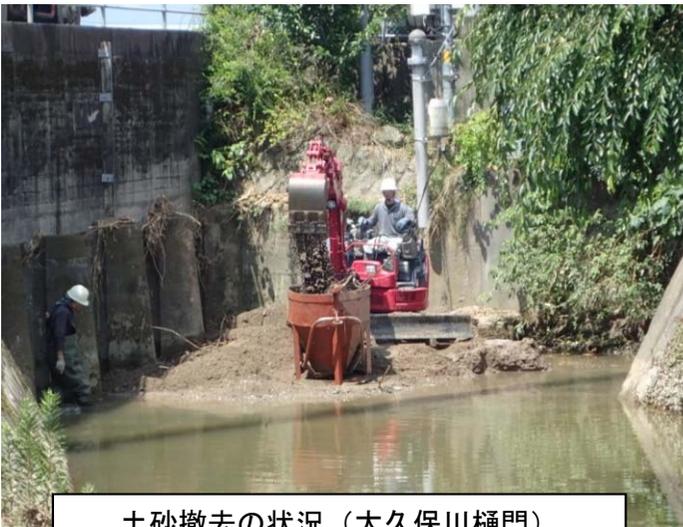
土砂撤去の状況 (大久保川樋門)

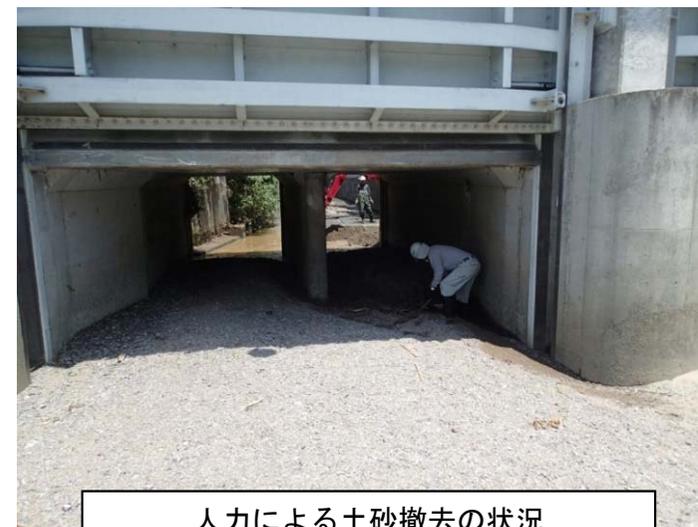
人力による土砂撤去の状況

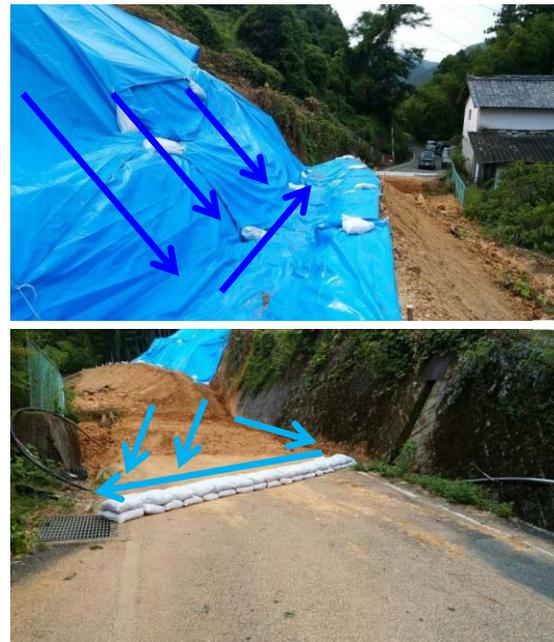
応急対策完了(雨水対策)

地すべり想定箇所外への雨水誘導(排水シート張り)

■雨水対策として排水シート張り応急対策完了。引き続き、本復旧を検討中

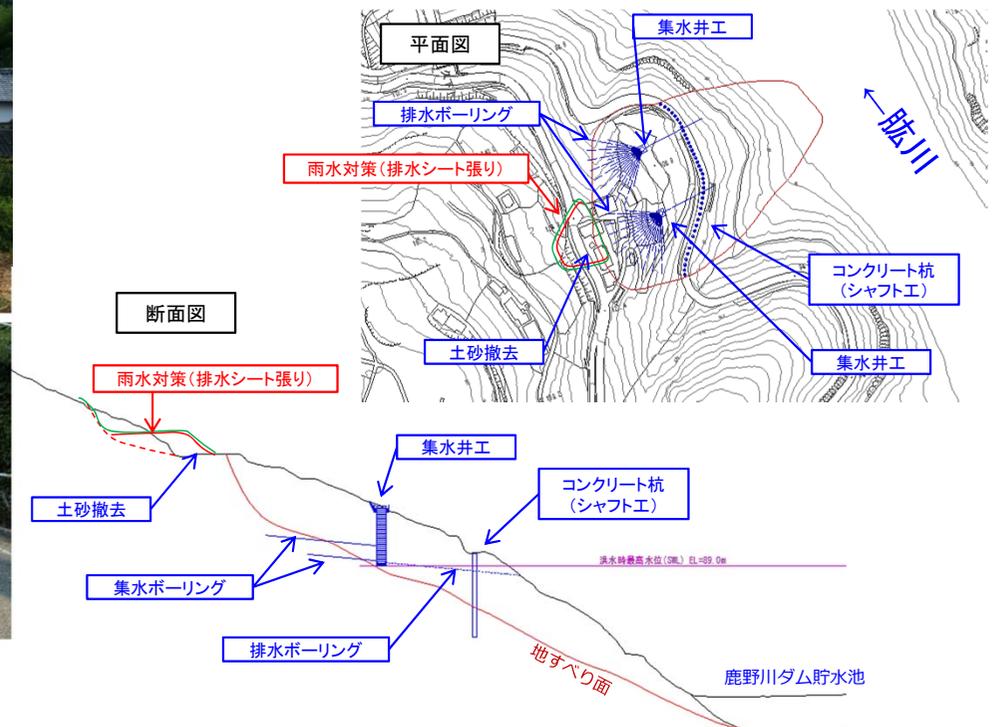
本復旧対策(地すべり変動抑制)

7月	8月	9月	1年後
応急対策	排水シート張り	雨水対策	引き続き、安全度を段階的に向上させる	
本復旧		崩壊土砂排土	不安定土砂の撤去 集水井・集排水ボーリング	地下水の排除 地すべり変動の抑制 コンクリート杭工(シャフト)

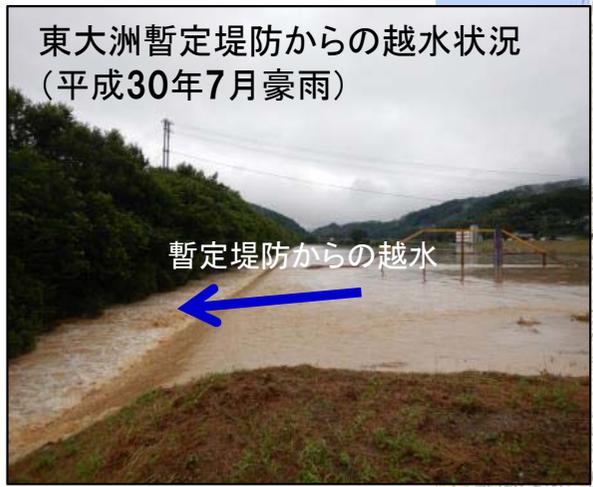
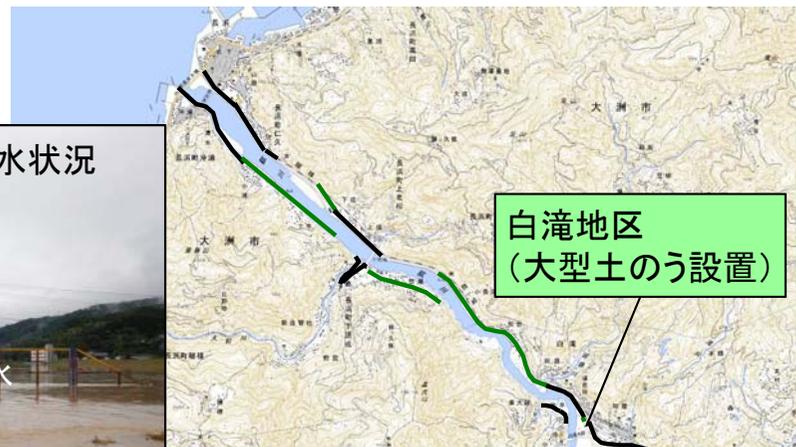
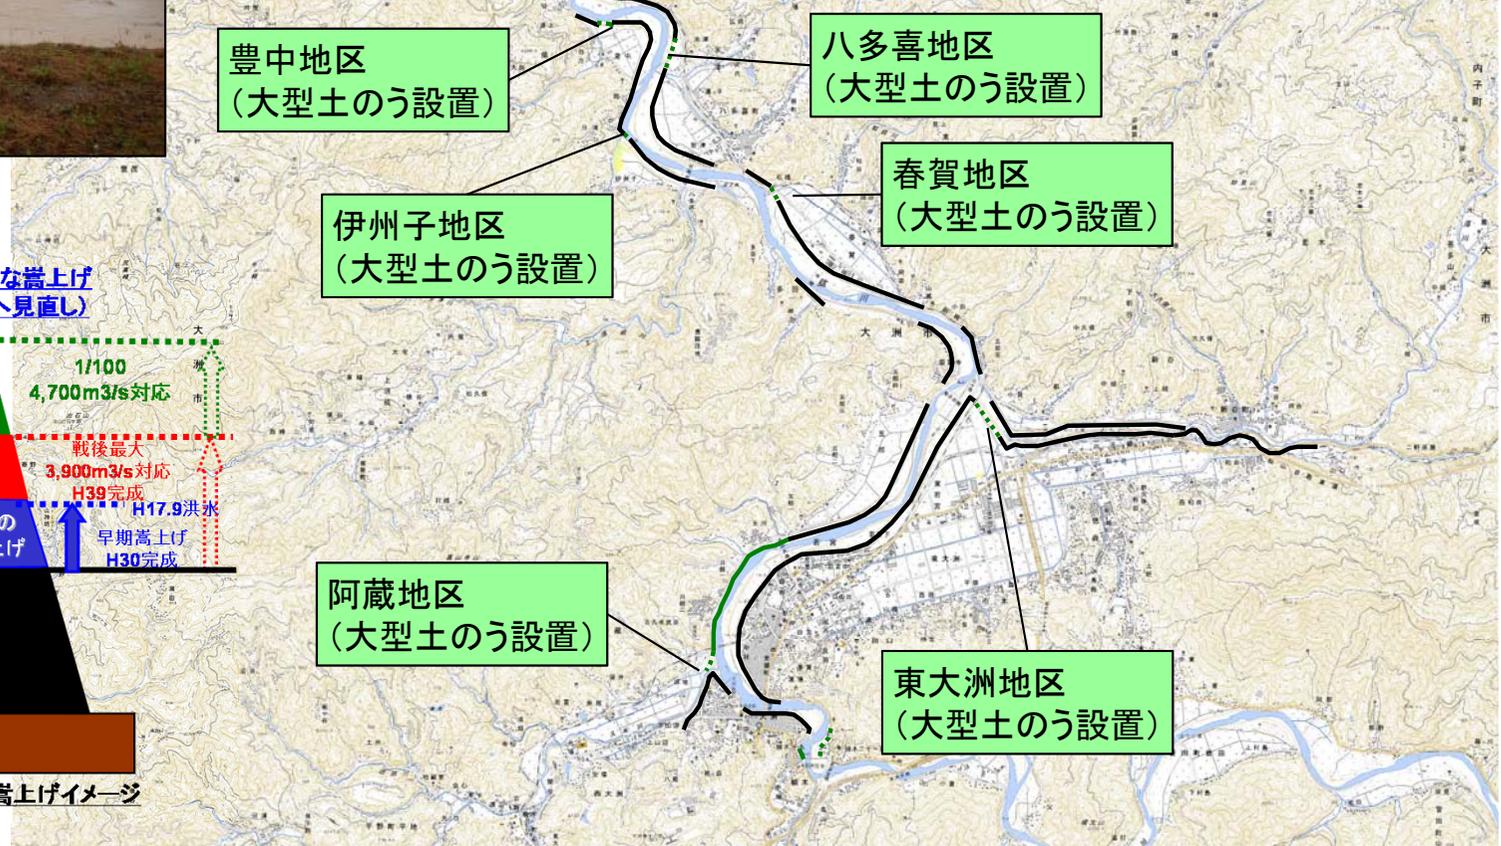
■ 暫定堤防7箇所に、本年度予定していた高さまで、大型土のう、盛土により、緊急的に堤防の嵩上げを実施

暫々定堤防の段階的な嵩上げ  
(効果的な事業展開へ見直し)

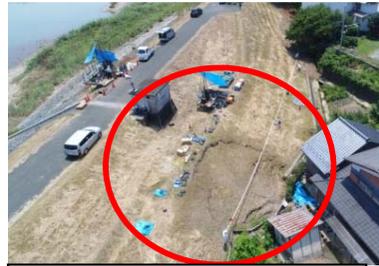
撮影された現地被災状況

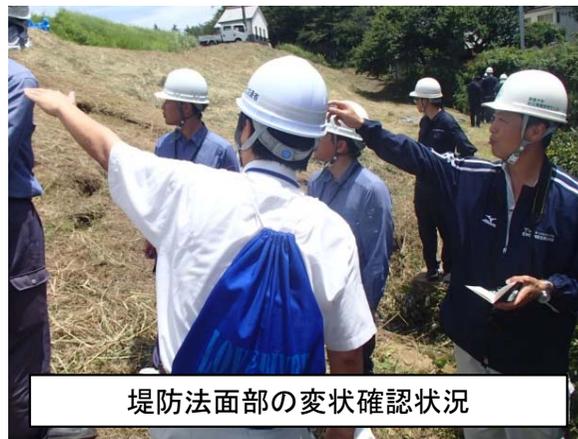
○被災が大きい箇所(堤防法面変状(阿蔵地先))においては、「リバーカウンセラー(※)」である愛媛大学大学院 岡村未対教授と合同現地調査を実施し、堤防法面の変状や法尻部の憤砂の状況の確認等から被災発生メカニズムや、応急復旧および本復旧に向けた調査の方法・範囲等の技術的なアドバイスを得た。(7/11)

堤防法面部の変状確認状況

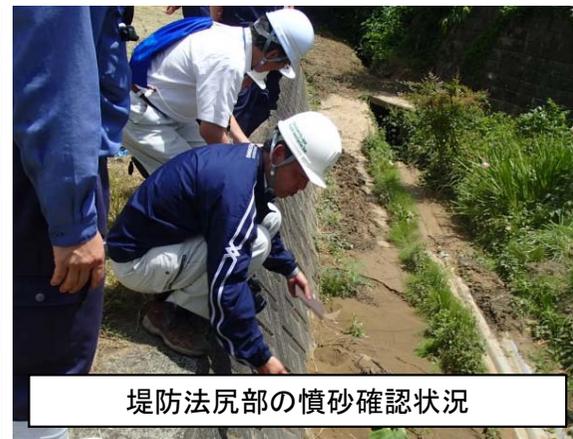
堤防法尻部の憤砂確認状況

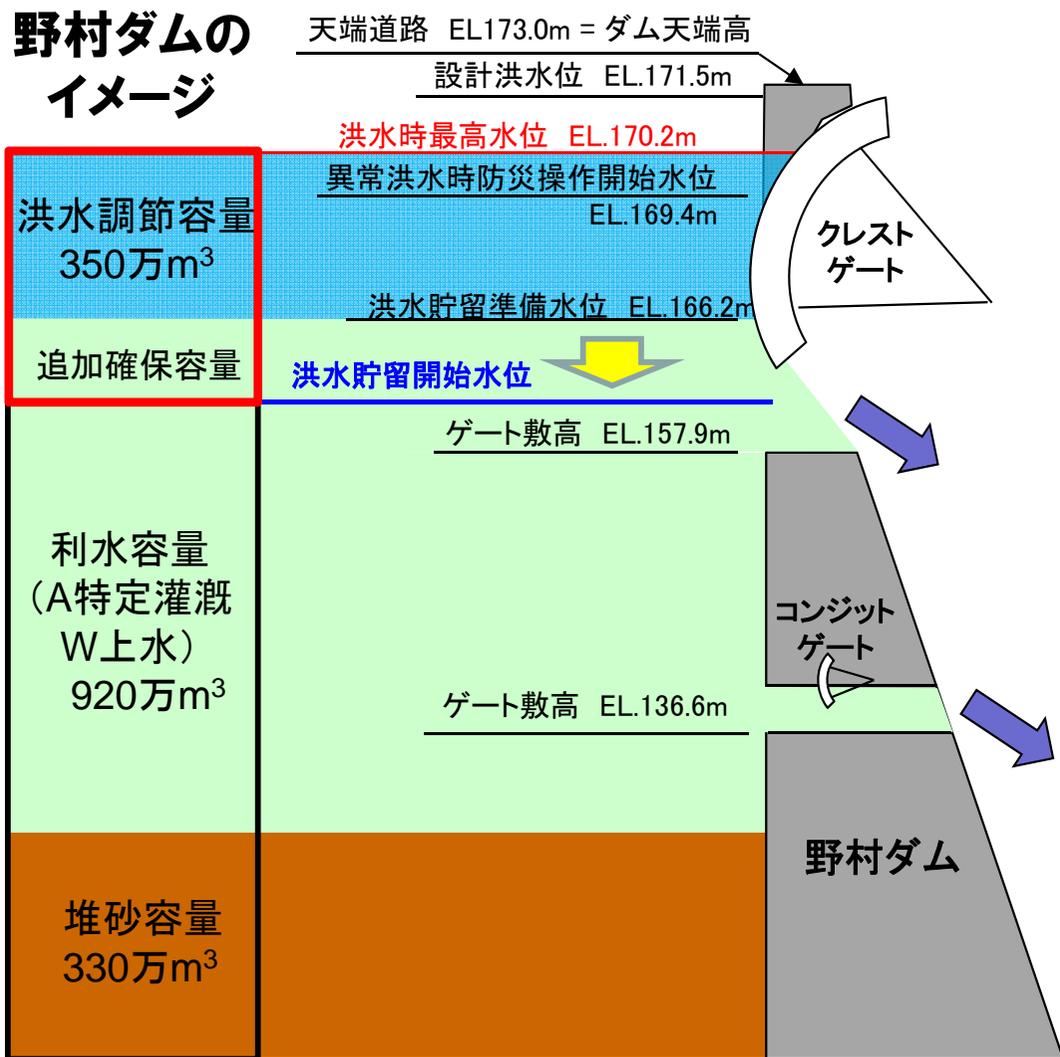
## 野村ダムのイメージ

- 野村ダムでは、利水容量を洪水調節容量に活用することについて、洪水が想定される毎に、各利水者に事前の了解を得ていたが、平成30年7月豪雨を契機に、利水者より当面の間、協力を得られることになり、両ダムともに、洪水発生前に、速やかに、通常の洪水調節容量よりも大きな容量を確保できる体制が整った。
- 事前放流の実施にあたっては、確実に利水容量が回復する降雨の予測が得られている状況において、放流量の増大に伴う下流河川の安全や貯水地周辺の安全を確保し、各々の洪水前にダム管理者が判断し実施する。
