森林の整備・保全について (土器川流域)

令和3年2月22日

林野庁 香川森林管理事務所

森林整備センター 徳島水源林整備事務所

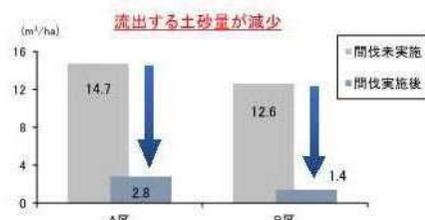
森林整備により下層植生を繁茂させ、降雨に伴う土壌流出を抑制。

※ 恩田裕一編(2008)人工林荒廃と水・土砂流出の実態
※ 土砂量：2006年6月～11月の6ヶ月間。総雨量：1,048mm

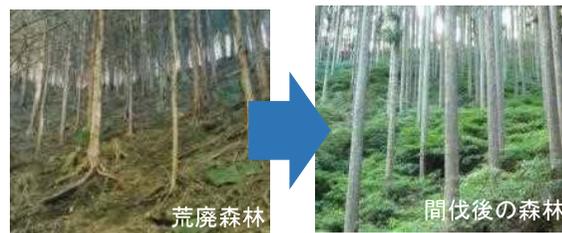
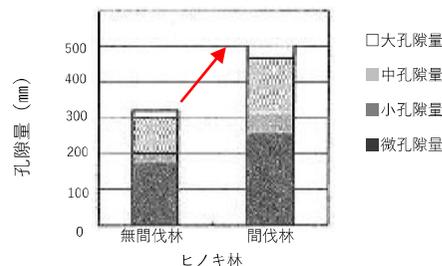
間伐の実施で森林土壌の孔隙量が保持

※服部ら「間伐林と無間伐林の保水容量の比較 (2001)」

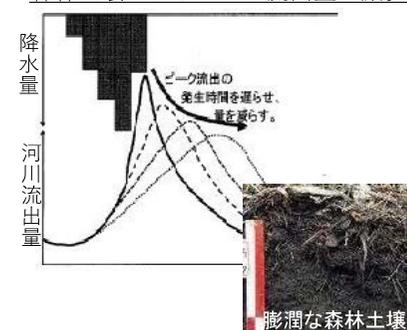
森林土壌によりピーク流出量は減少

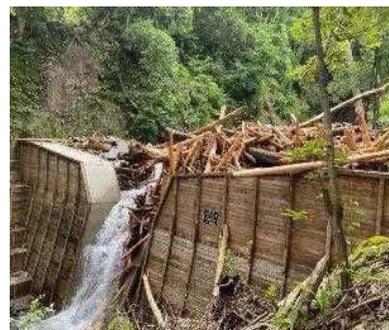
流木捕捉式治山ダムが流木を捕捉した事例【熊本県球磨村】

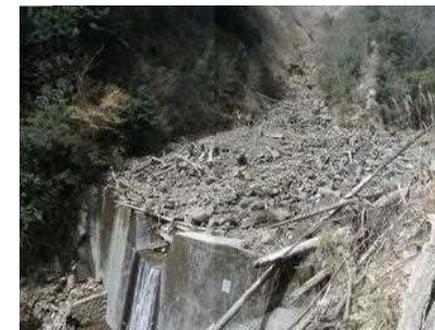
治山ダムが山腹崩壊と土砂流出を軽減した事例【大分県日田市】

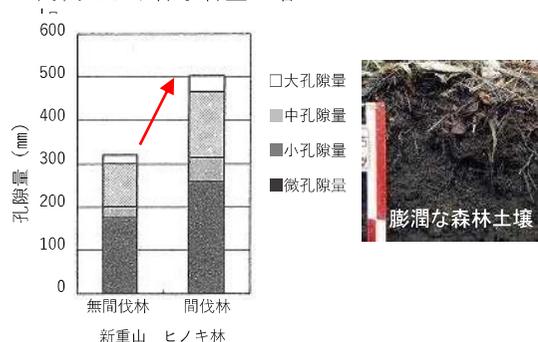
間伐の実施で土壌の孔隙量が増え保水容量が増加。

間伐により保水容量の増

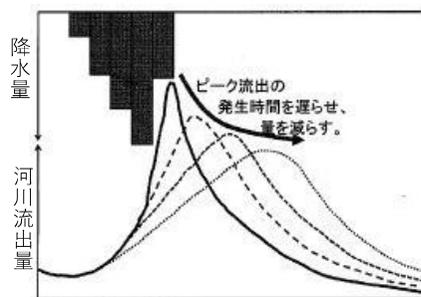
森林土壌の発達によりピーク流出量は減少

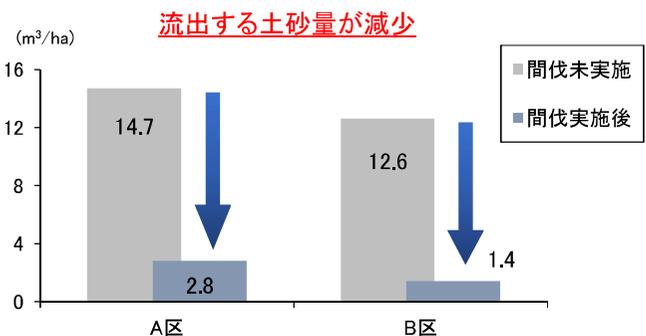
森林整備により下層植生を繁茂させ、降雨に伴う土壌流出を抑制。

※恩田裕一編(2008)人工林荒廃と水・土砂流出の実態
※土砂量:2006年6月~11月の6ヶ月間、総雨量:1,048mm

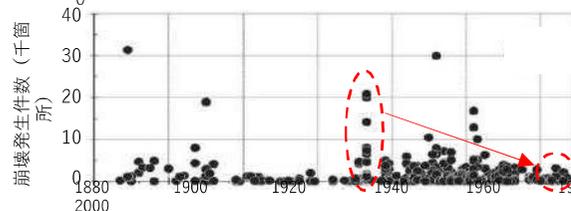
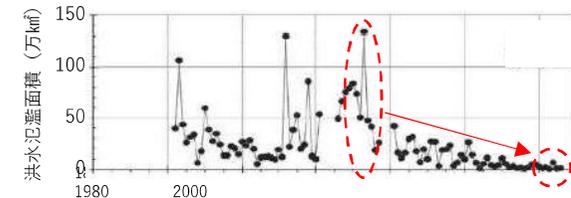
1件の風水害による崩壊発生件数の推移

1件の風水害による山地斜面の崩壊発生件数と洪水氾濫面積は、減少傾向。

洪水氾濫面積の推移

- 森林造成(保安林指定含む)が進んだ後、山地斜面の崩壊発生件数と洪水氾濫面積が減少。
- 治山治水対策の進展と併せ、森林の土壌が崩壊によって消失せずに発達したことにより、洪水被害の軽減に貢献してきたことが示唆。

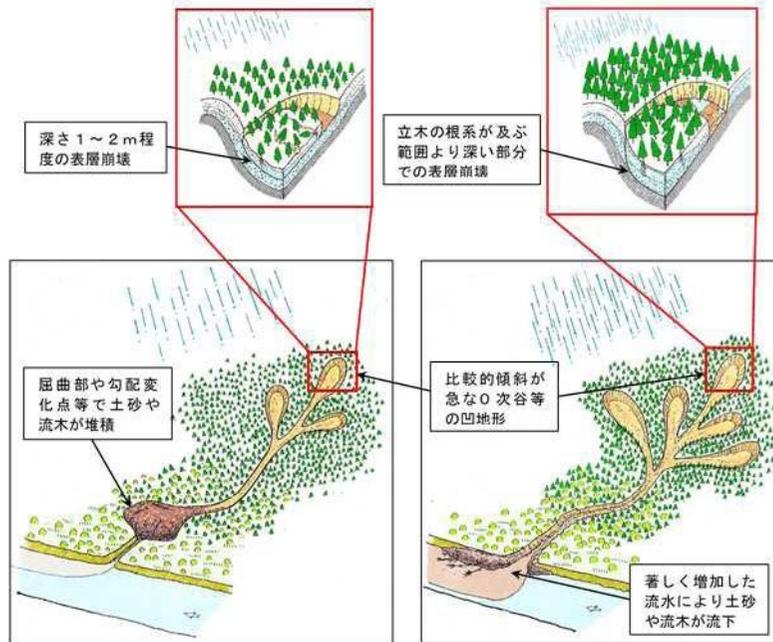
<一般的な崩壊と土砂の流出>

<今回の崩壊と土砂の流出>

- 一般的な山腹崩壊であれば、山腹崩壊地に生育していた立木と崩壊土砂の多くは、斜面下部や渓床内に堆積するが、今回の災害では多量の降雨のため著しく増加した流水により、斜面下部等に堆積することなく溪流周辺の立木と土砂を巻き込みながら流下したことから、**下流域での流木量が増加**したと考えられる。
- 地球温暖化により、**極端な降水がより強く、より頻繁となる可能性が非常に高い**ことが指摘されている(略)このような中で、**壮齢林を中心に山腹崩壊等が発生した場合、山腹崩壊地に生育していた立木と崩壊土砂が溪流周辺の立木や土砂を巻き込みながら流下することにより、大量の流木が発生するといった、新たな課題が生じている。**

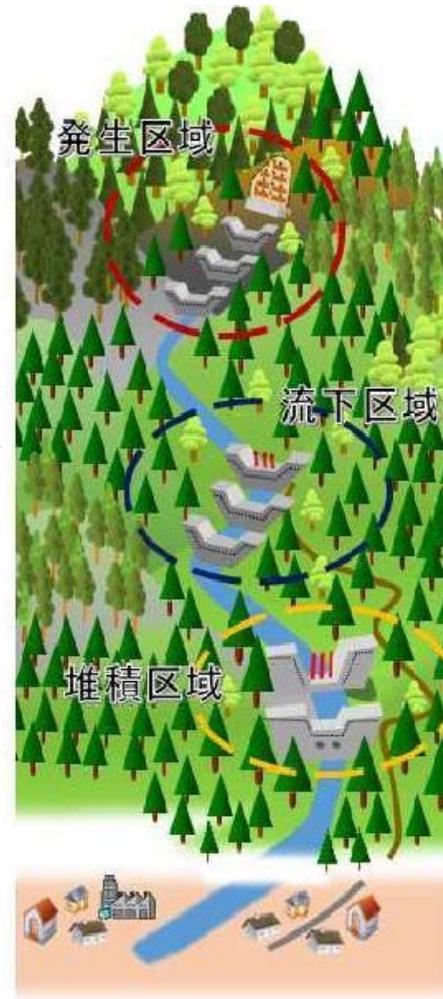
- ▶ 保安林の適正な配備
- ▶ 間伐等による根系等の発達促進
- ▶ 土留工等による表面侵食の防止等

- ▶ 流木化する可能性の高い立木の伐採による下流域の被害拡大の抑制
- ▶ 流木捕捉式治山ダムの設置等による効果的な流木の捕捉等

- ▶ 森林を緩衝林として機能させることによる堆砂の促進や流木の捕捉
- ▶ 治山ダムの設置等による渓床の安定や流木の流出拡大防止等

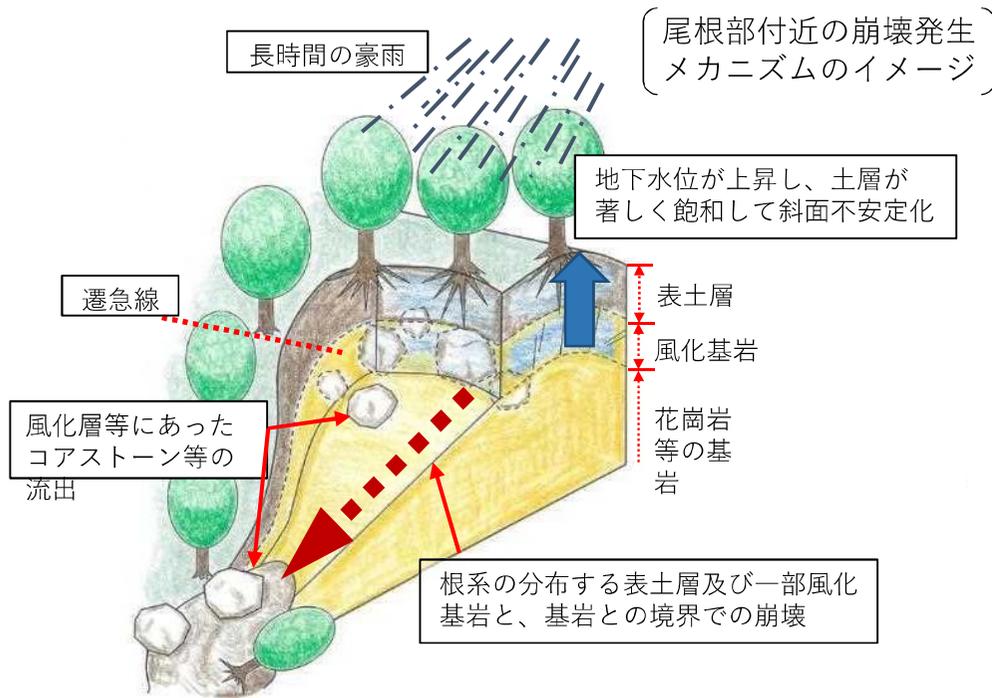
- 多くの観測点で、24、48、72時間降水量の値が観測史上1位を更新するような数日にわたる長時間の大雨が発生
- この大雨による大量の雨水が、周辺森林から比較的傾斜が急な斜面における〇次谷等の凹地形に長時間にわたって集中し、土壌の飽和を伴いながら深い部分まで浸透した。
- 長時間にわたる大量の雨水の浸透により尾根部付近においても土壌が飽和し、この飽和した水が尾根部直下から吹き出したことなどにより、斜面が不安定化し山腹崩壊が発生。
- 尾根部付近からの崩壊が多く発生したため、流下距離が長く、多量の雨が降り続いたことにより溪岸・溪床を浸食しながら多量の土砂・土石が流下し、被害が大きくなった。

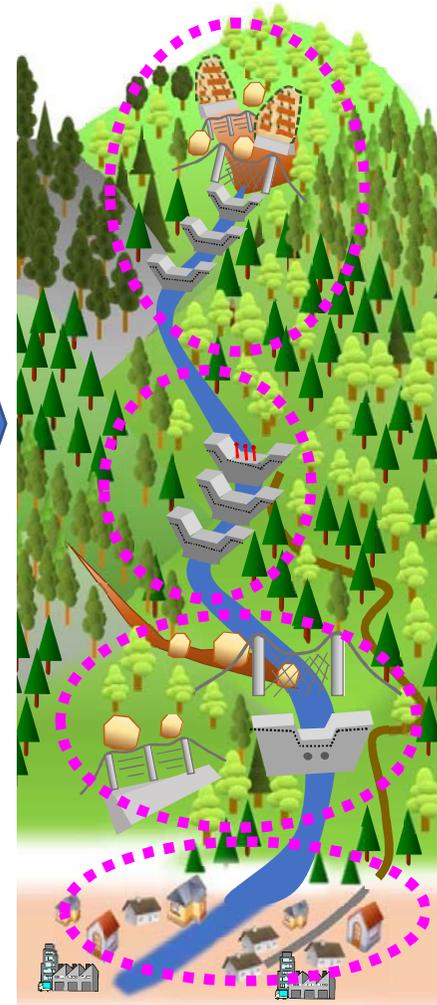
- 保安林の適正な配備
- 間伐等による根系等の発達促進
- 土留工等のきめ細かな施工
- 治山ダムを階段状に設置
- 必要に応じた航空緑化工の採用等

- 流木捕捉式治山ダムの設置等による流木対策の実施
- ワイヤーによる巨石の固定や流下エネルギーに対応したワイヤーネットによる防護工、治山ダムの整備
- 既設治山ダム等に異常堆積している土石・流木の排土・除去
