# 土器川水系 河川整備計画(案)

治水対策案・環境対策案について

四国地方整備局

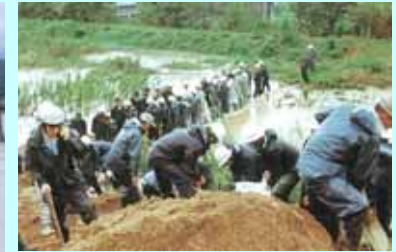
堤防決壊寸前【水防活動状況】  
（左岸7.6k付近）

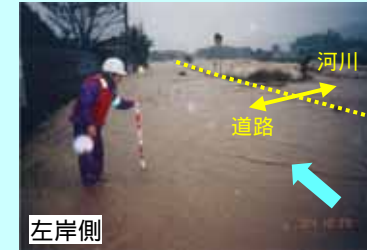
溢水氾濫状況（左岸18.4k付近）  
【S50洪水、H2洪水でも発生】

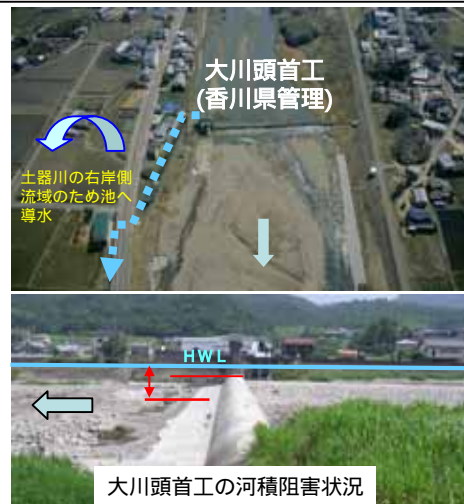
大川頭首工(香川県管理)は固定堰で、洪水流下に必要な河積を著しく阻害している

大川頭首工の河積阻害状況

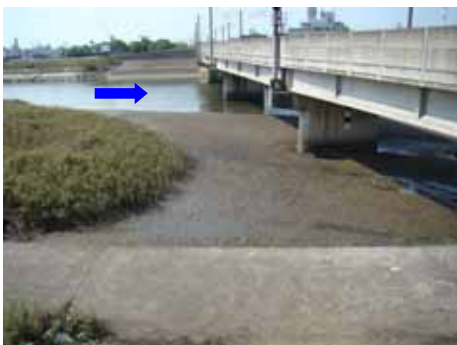
感潮区間で河口から約1.4km区間の河床には干潟が拡がり、干潟・汽水域特有の種が多数確認されている。

自生するヨシ原周辺の移行帯は、生物にとって多様性に富む貴重な生息、生育、繁殖環境となっている。

干潟～ヨシ原の移行帯

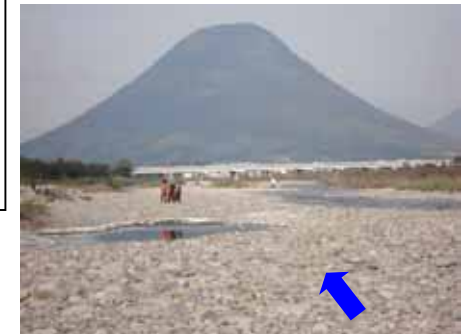
流水が伏流して瀬切れが頻発し、広いレキ河原が拡がり、カワラハハコやイヌハギ等のレキ河原固有種を主体とした生息空間となっている。

レキ河原に点在する数少ない溜まり(淵)は貴重な水辺空間となっている。水量が少ないため、水生生物にとって必ずしも良好な生息空間ではないが、イトモロコ、モノアラガイなどの重要種の生息が確認されている。

レキ河原と点在する水辺空間

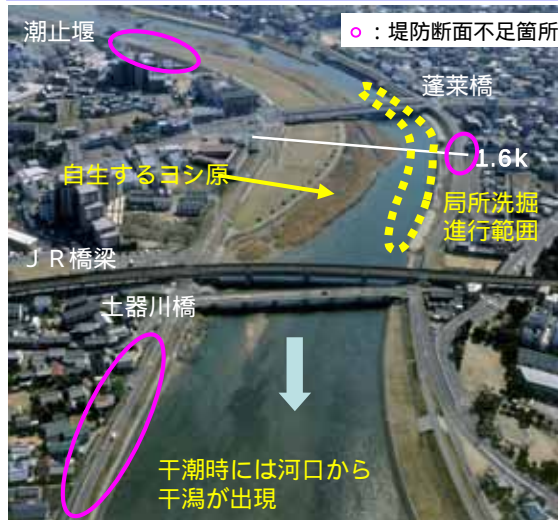
HWL相当まで水位上昇  
(1.6k付近)  
平成16年10月洪水

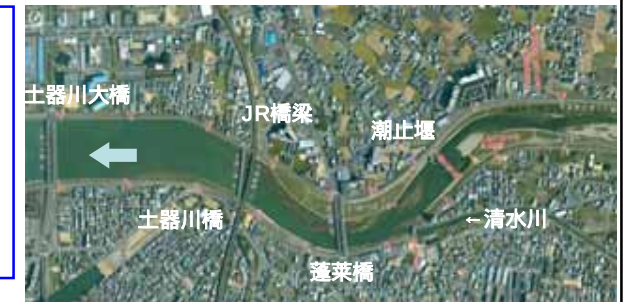
下流部は、中流部に比べ川幅が狭いため、相対的に河積が小さい。  
川幅が狭い上、河道が急激な湾曲線形のため、湾曲外岸が慢性的な水衝部となっており、左岸偏流と高流速発生要因となっている。

下流部の河道湾曲状況

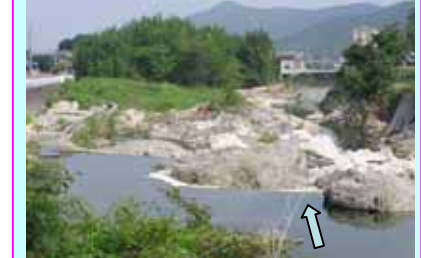
川幅が著しく狭いとともに、河道内樹木が洪水流下に必要な河積を阻害している。既設固定堰箇所の河積が不足している。

おごしめいぜき  
興志面井堰から下流を望む

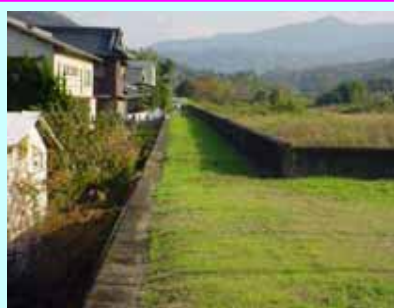
大川頭首工上流の右岸堤防状況

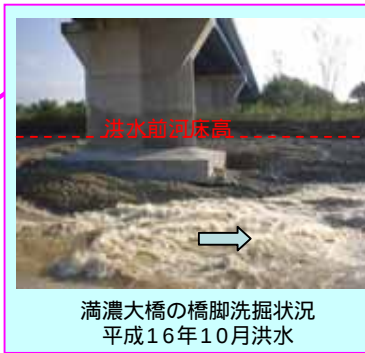
満濃大橋の橋脚洗掘状況  
平成16年10月洪水
