令和8年度 第1回香川県地下占用物連絡会議

日時：令和8年5月20日（水）13：30～

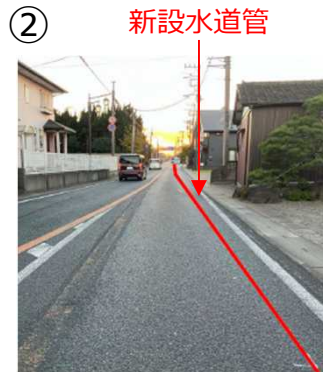
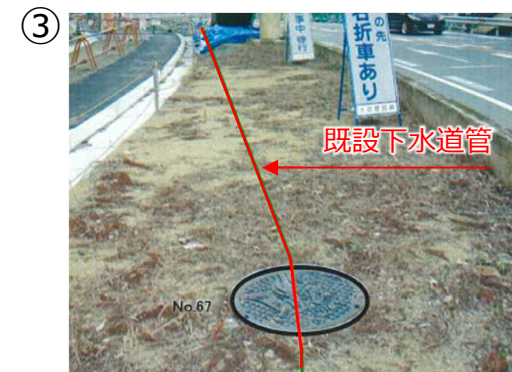
- 八潮市での陥没事故では、県道の車道部（交差点部）に埋設された下水道（構造弱部）の損傷が原因
- 通行規制が長期化しているとともに、当該県道は緊急輸送道路であり、災害等が発生した場合の影響も懸念
- また、当該箇所には下水道の他、複数の占用物件が輻輳しており、復旧工事に時間を要す一因

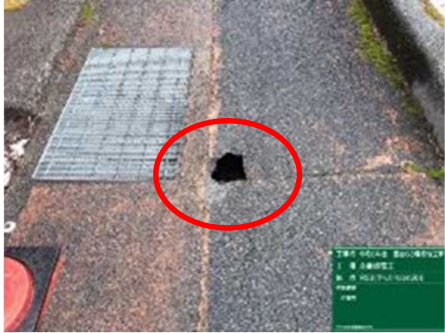
<p>側溝の継ぎ目の目地材が劣化した箇所から雨水が路盤に侵入し土砂が吸い出されたものと推定</p>

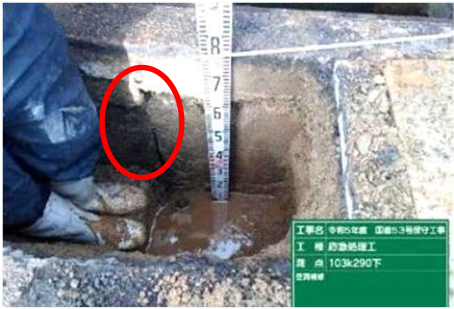
<p>■ 国道159号 (石川県かほく市) 陥没深さ: 0.5m 縦断方向: 0.1m 横断方向: 0.2m</p>

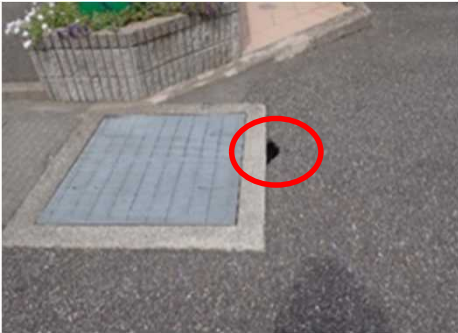
<p>集水枡とヒューム管の継ぎ目の目地材が劣化した箇所から雨水が路盤に侵入し土砂が吸い出されたものと推定</p>

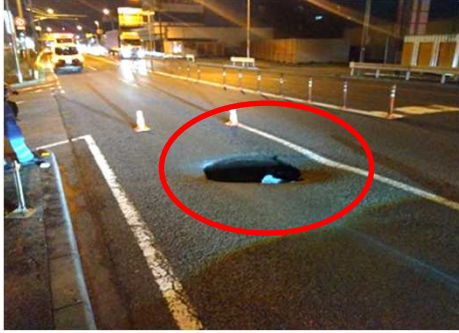
<p>コルゲート管の劣化部から雨水が路盤に侵入し土砂が吸い出されたものと推定</p>

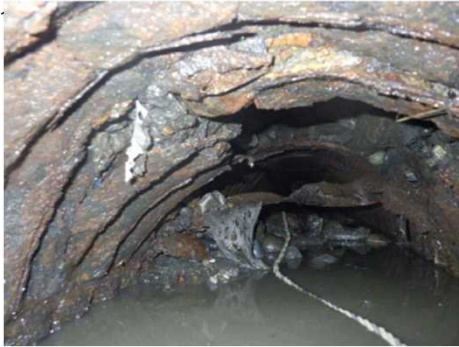
- これまでの損傷状況の把握や道路土構造物点検要領を考慮しつつ、**陥没時の影響の大きさを考慮**した損傷状況把握手法を検討。
- 損傷状況等の把握は、**目視又はICT・AI技術等の新技術により確認するものとする。**
- 現場での試行を行いつつ、維持管理基準への記載内容について検討

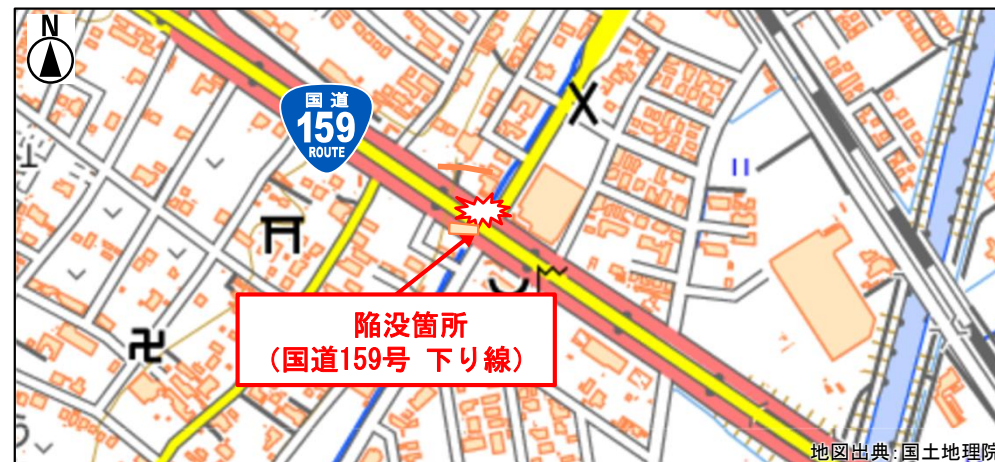
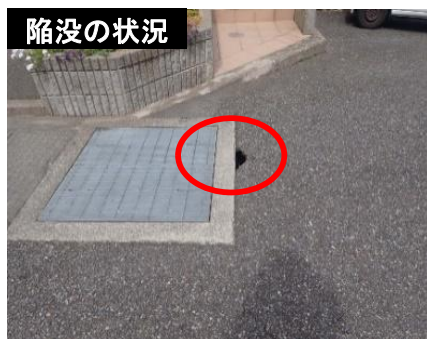
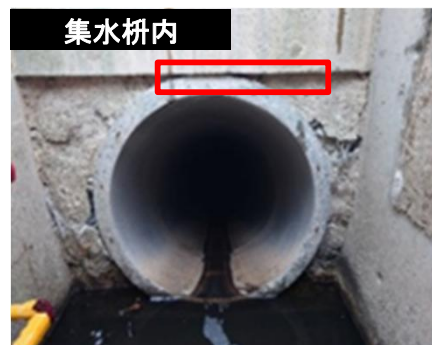
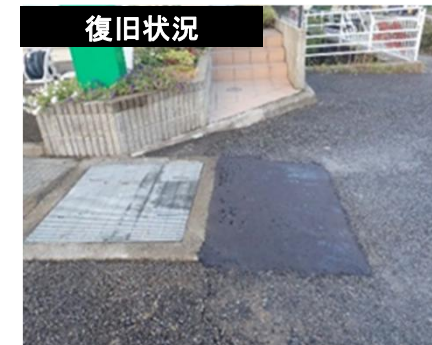
【道路排水施設】国道4号道路排水施設破損による陥没事例(埼玉県越谷市)

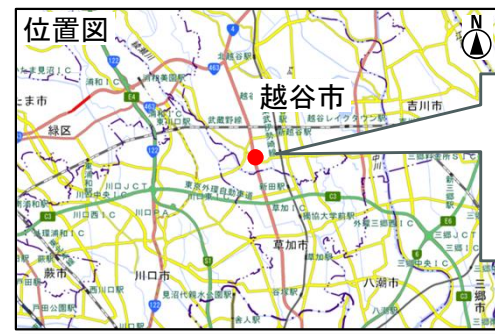
横断水路の腐食による破損箇所からの土砂の吸い出しが発生したものと推定。

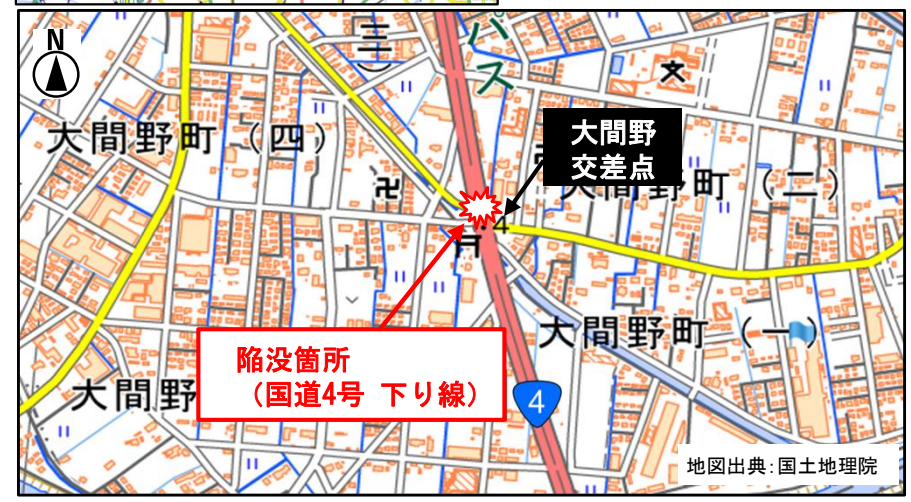
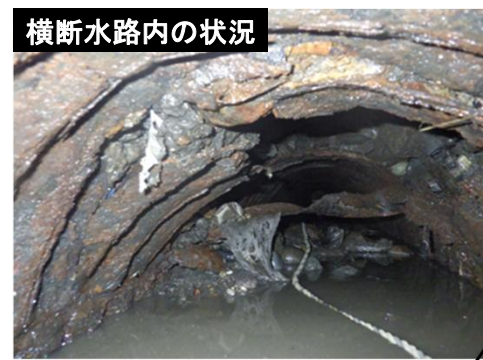
【道路排水施設】国道53号道路排水施設破損による陥没事例(鳥取県智頭町)

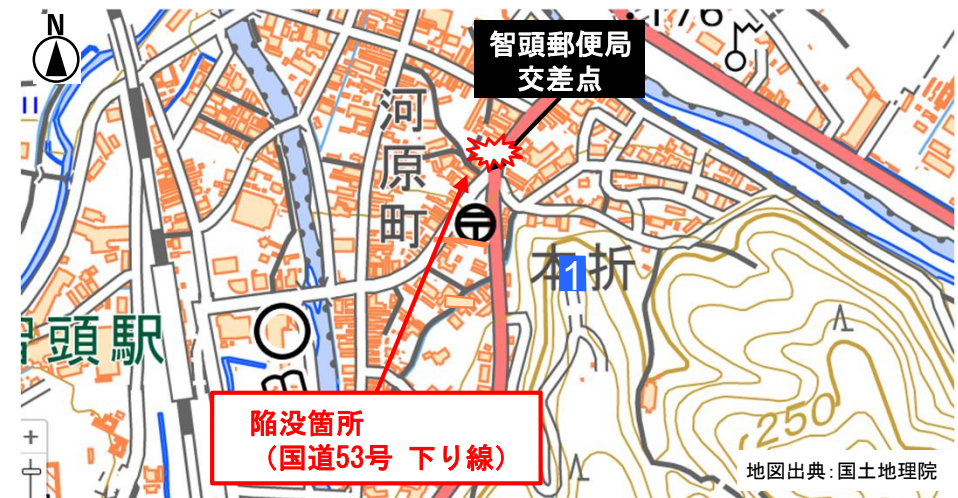
【道路排水施設】国道4号道路排水施設破損による陥没事例(青森県平内町)

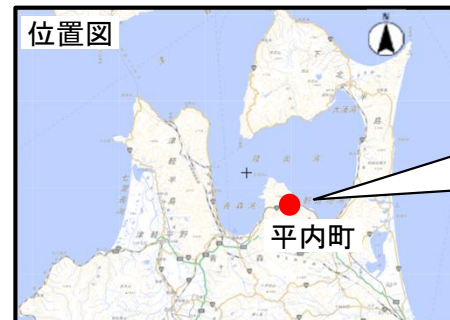
発生日時：令和7年 5月28日(水) 15時29分頃(推定)
 発生場所：国道4号 713.3kp(下り線 歩道)
 青森県東津軽郡平内町大字小湊字愛宕 地内
 発生事象：道路排水施設の破損箇所からの吸い出しによる陥没

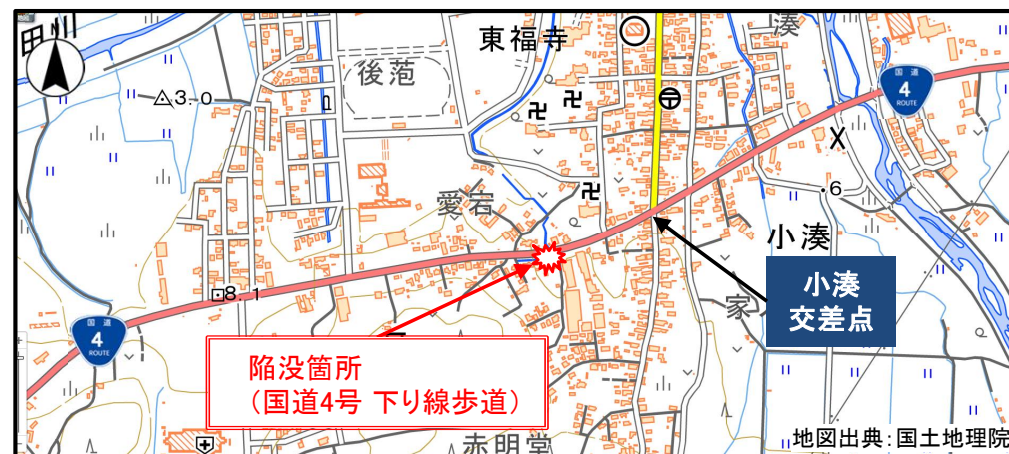
集水柵側壁の破損箇所からの土砂の吸い出しが発生したものと推定。

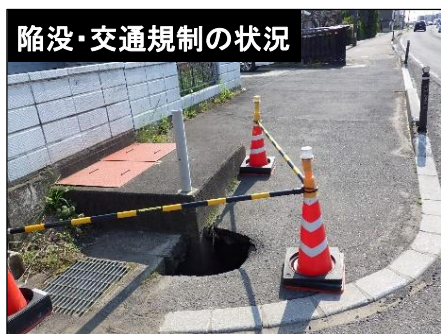
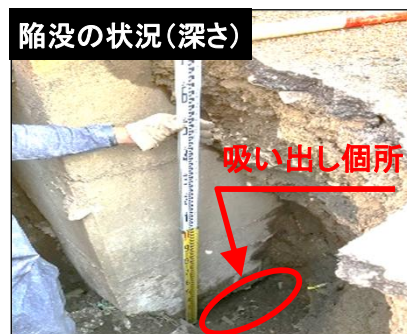
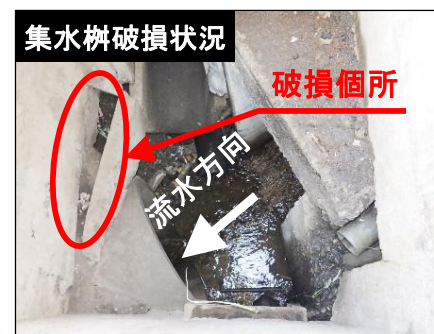
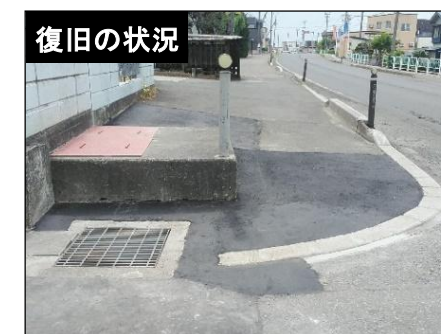
【道路排水施設】国道6号道路排水施設破損による陥没事例(茨城県茨城町)

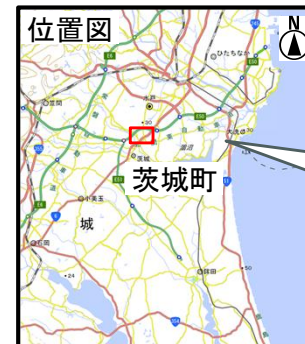
- 発生日時：令和 7年 8月7日（木） 10時22分頃（推定）
- 発生場所：国道6号 100.0kp（上り線）
東茨城郡茨城町長岡3472-2
- 発生事象：道路排水施設の破損箇所からの吸い出しによる陥没

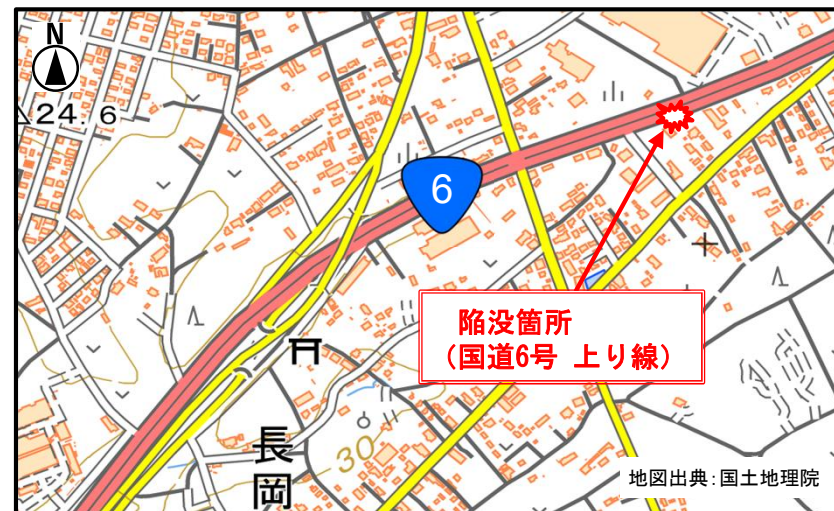
8月7日（木）	10時22分	一般の方から道路管理者へ道路陥没について通報
	10時55分	維持業者現地到着
	11時00分	交通規制（上り線歩道規制）開始
	12時30分	交通規制（上り線1車線規制）開始
	12時35分	道路排水構造物に穴が開いていることを確認
	13時10分	維持業者が復旧作業着手
	15時40分	路面復旧完了
	15時45分	交通規制解除

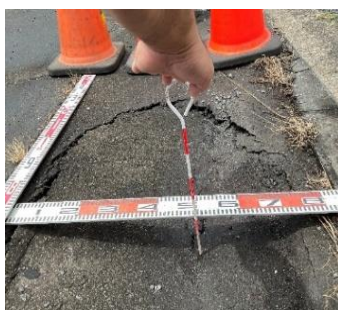
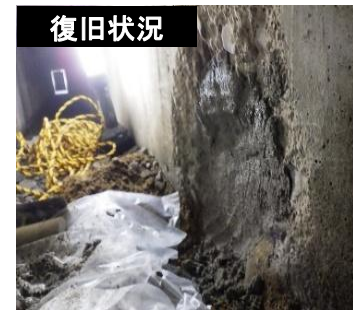
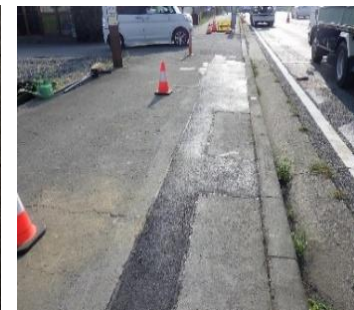
【擁壁】国道7号擁壁破損による陥没事例(山形県鶴岡市)

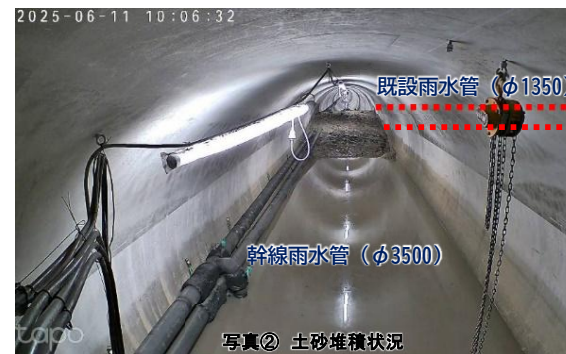
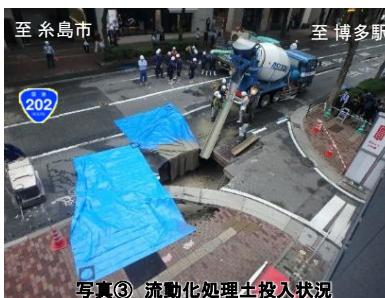
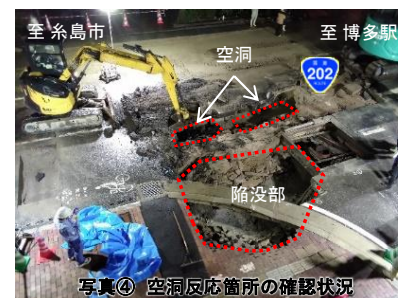
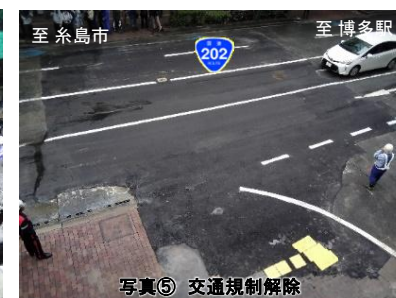
【下水道】国道58号下水道工事に伴う陥没事例(沖縄県恩納村)

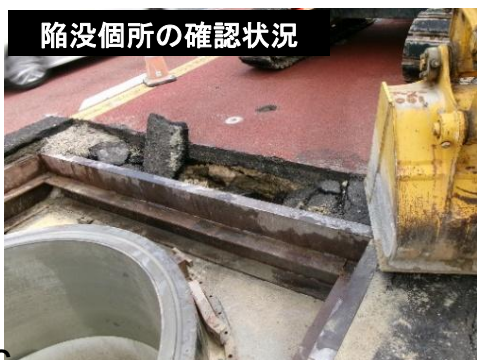
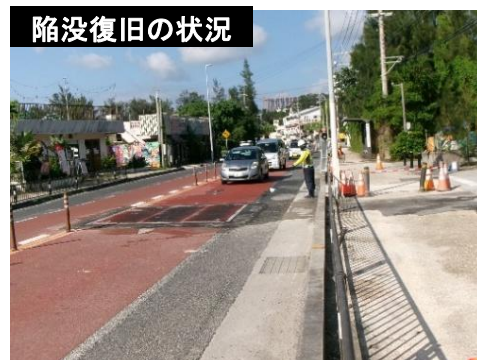
【下水道】市道新琴似1番線下水道管破損による陥没事例(北海道札幌市)

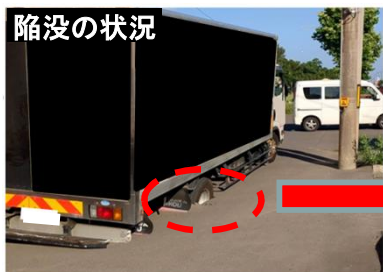
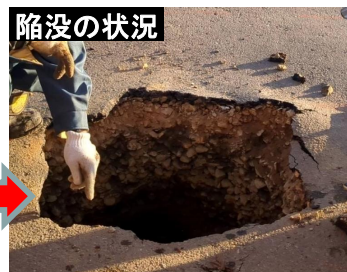
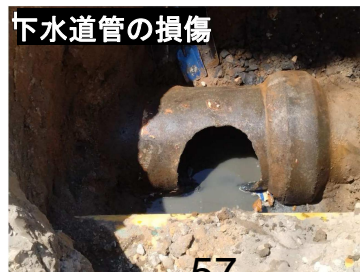
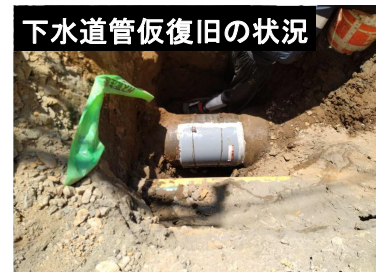
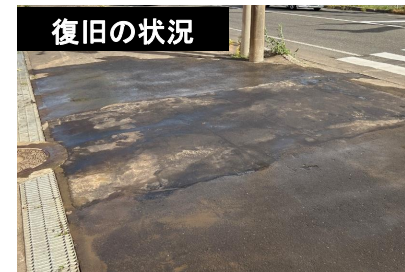
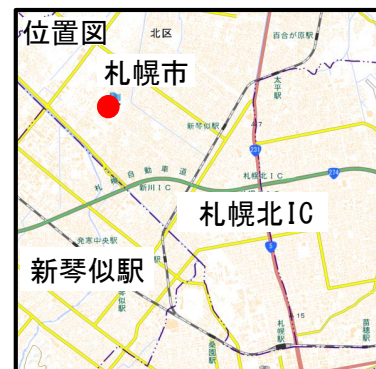
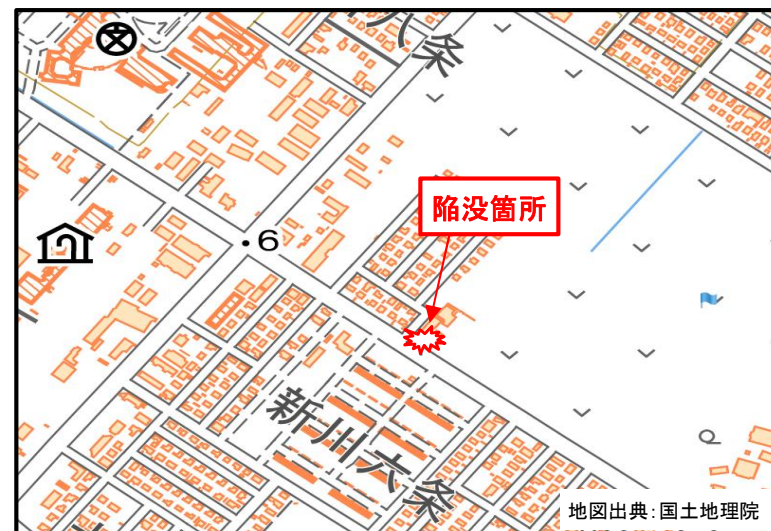
【上水道】国道1号水道管破損による陥没事例(京都府京都市)

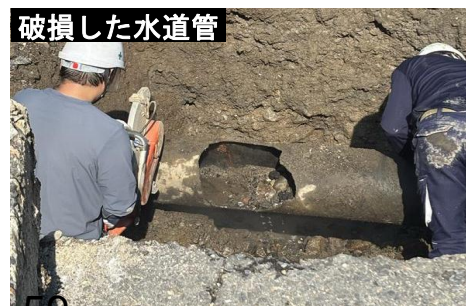
【上水道】市道川上8号線水道管破損による陥没事例(長崎県長崎市)

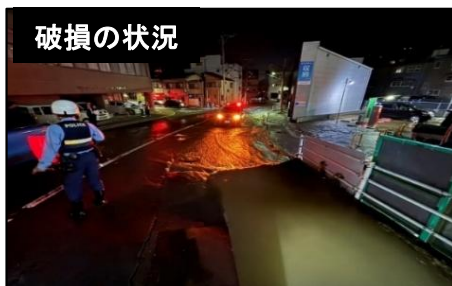
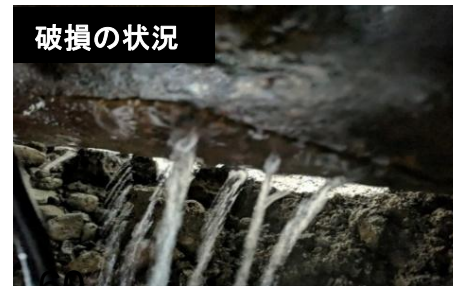
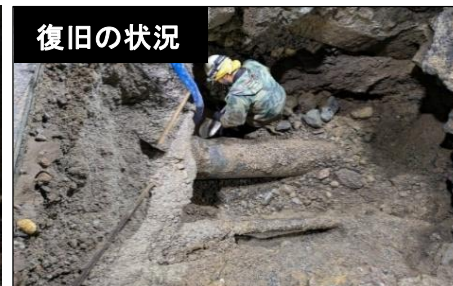
【上水道】国道13号水道工事に伴う陥没事例(秋田県秋田市)

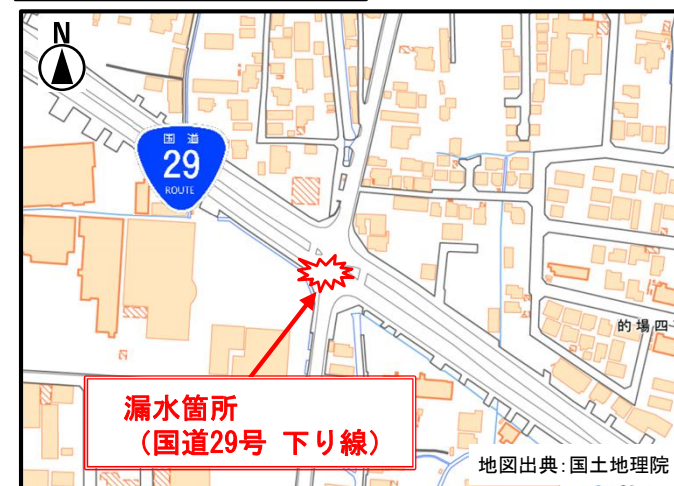
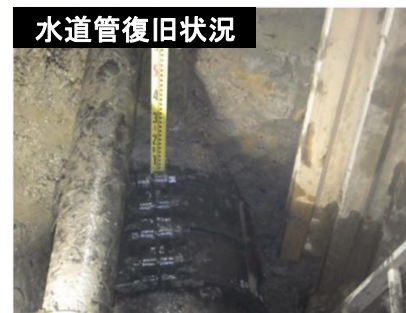
【農業用水】県道米田六戸線農業用水路破損による陥没事例(青森県六戸町)

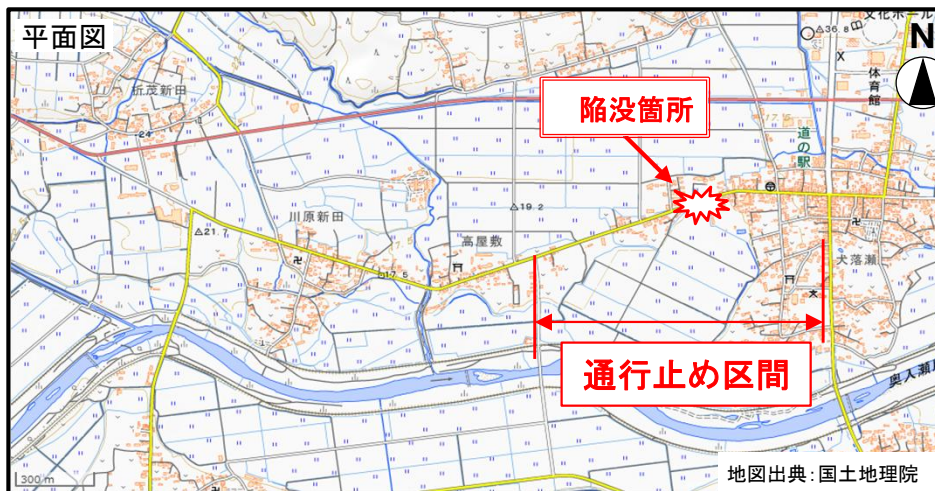
【農業用水】県道大社立久恵線農業用水路破損による陥没事例(島根県出雲市)

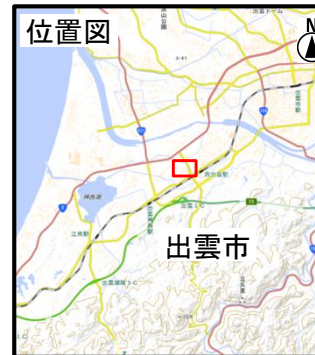
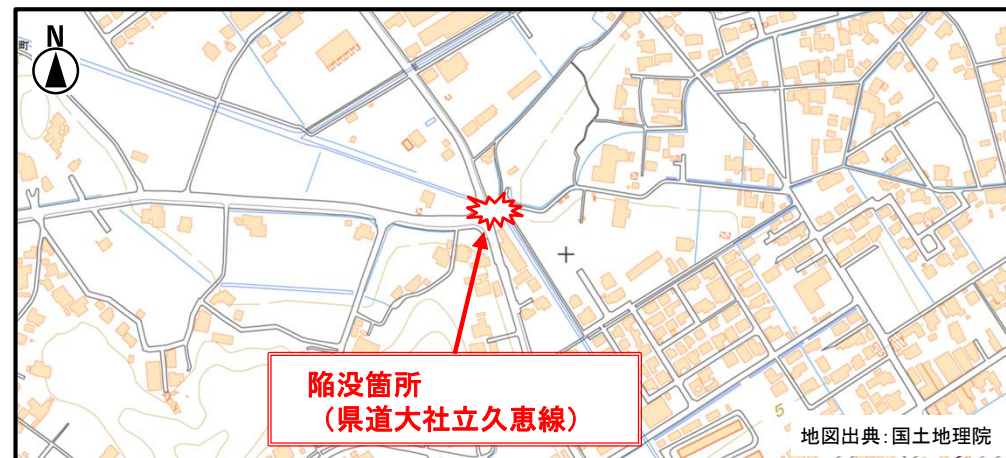
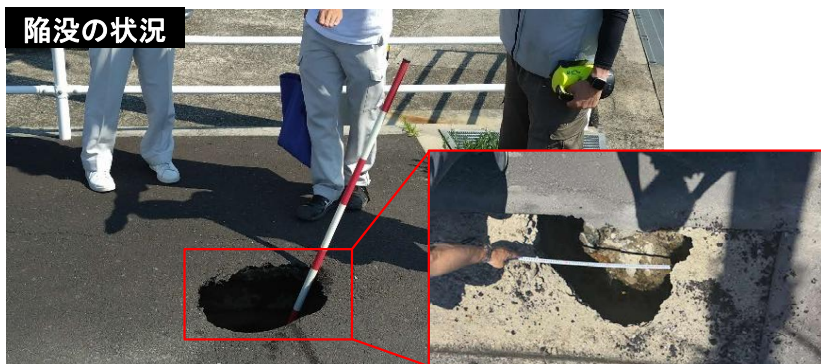
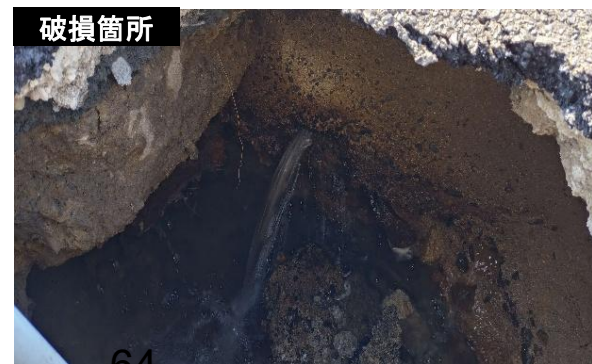
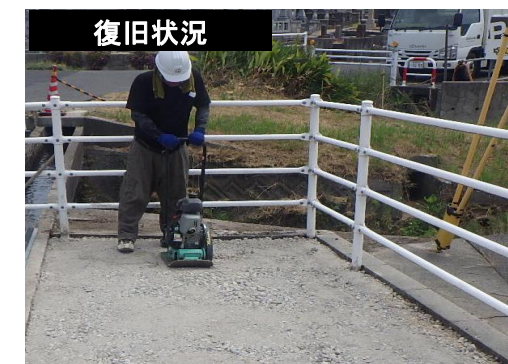
【通信】国道155号通信管理設箇所の陥没事例(愛知県豊田市)
