2. 流域及び河川の概要について

中筋川は、その源を高知県宿毛市白皇山(標高 458m)に発し、ヤイト川、山田川、横瀬川等の支川を合わせ中筋平野を東流し、河口の四万十市美崎地点において四万十川と合流している幹川流路延長 36.4 km、流域面積 144.5 km² の一級河川である。横瀬川ダムが計画されている横瀬川は、宿毛市仏森に源を発し、小さく蛇行を繰り返しながら南流し四万十市有岡地区において中筋川と合流する延長 15.4 km、流域面積 20.3 km² の一級河川である。

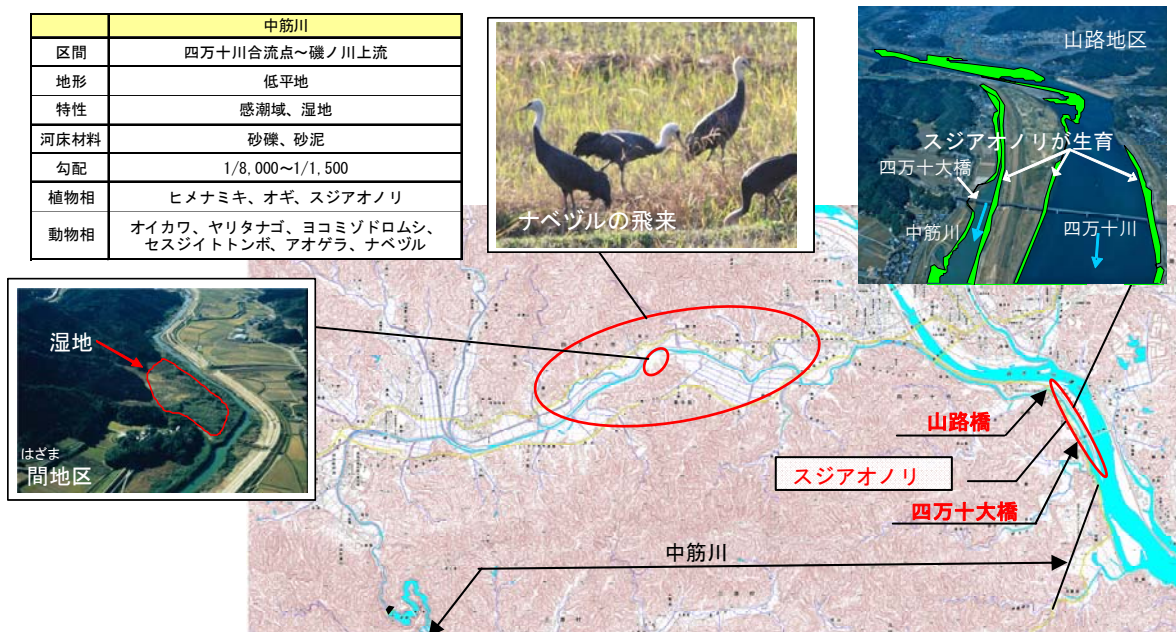
図 2-1-14 中筋川の自然環境

中筋川は、扇状地性低地の田園地帯を蛇行しながら緩やかに流れ、^{ほざま}間地区には湿地帯が広がっている。

湿地帯には、ヒメナミキ、ヨコミゾドロムシ、セスジイトトンボ等の湿地特有の動植物が生育・生息・繁殖している。

中筋川流域では、昭和 40 年代からナベヅル等の飛来が確認されている。

山路橋付近より下流の砂礫底の河床には、重要な水産資源であるスジアオノリが生育している。

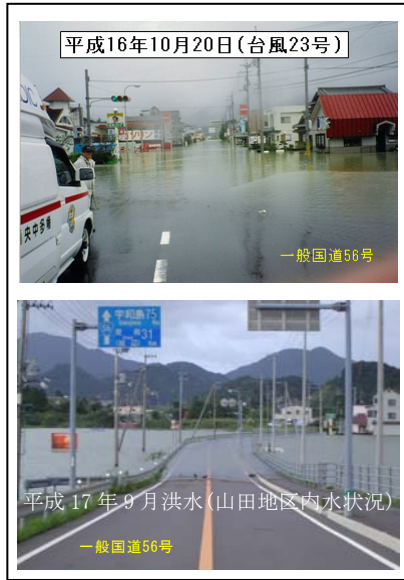
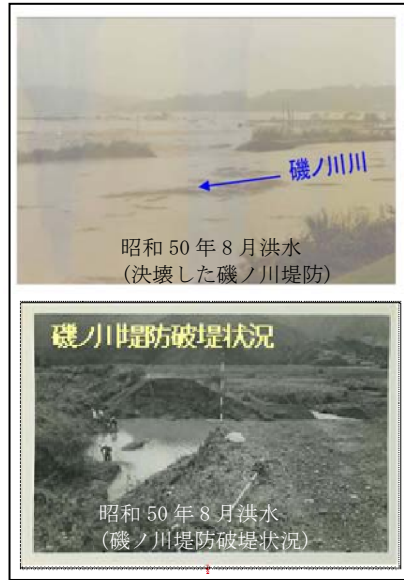
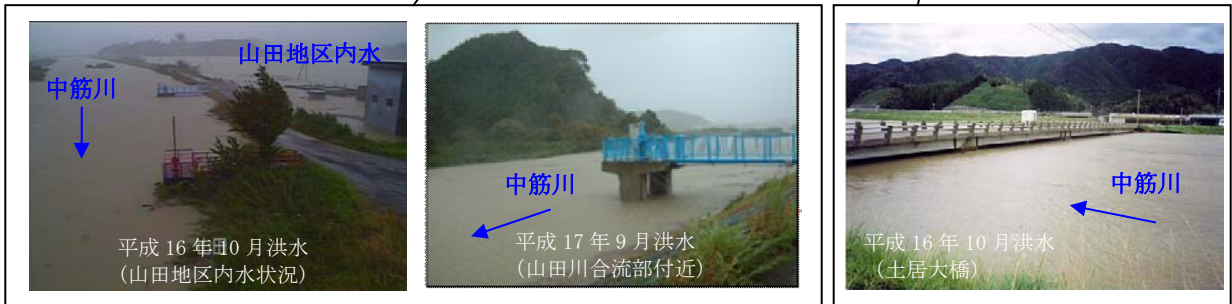
図 2-2-3 過去の主な洪水の状況

中筋川は、河床勾配が緩く、四万十川本川の背水の影響を受けやすいこともあり、比較的小規模な洪水でも家屋浸水被害が起きている。近年の洪水による家屋浸水は2～3年に1回、農地浸水は毎年のように発生している他、中筋川沿川の主要道路(生活道路)である国道56号においても冠水による通行止めが度々発生し、県立幡多けんみん病院等への移動にも支障をきたしている。

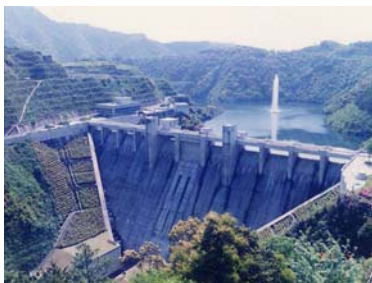
写真 2-2-2 中筋川ダム

表 2-2-3 中筋川ダムの概要諸元

ダム名	型式	目的	容量 (有効貯水量) (千 m ³)	管理者名
中筋川ダム	重力式コンクリートダム	洪水調節、不特定、かんがい、上水、工水	12,000	国土交通省

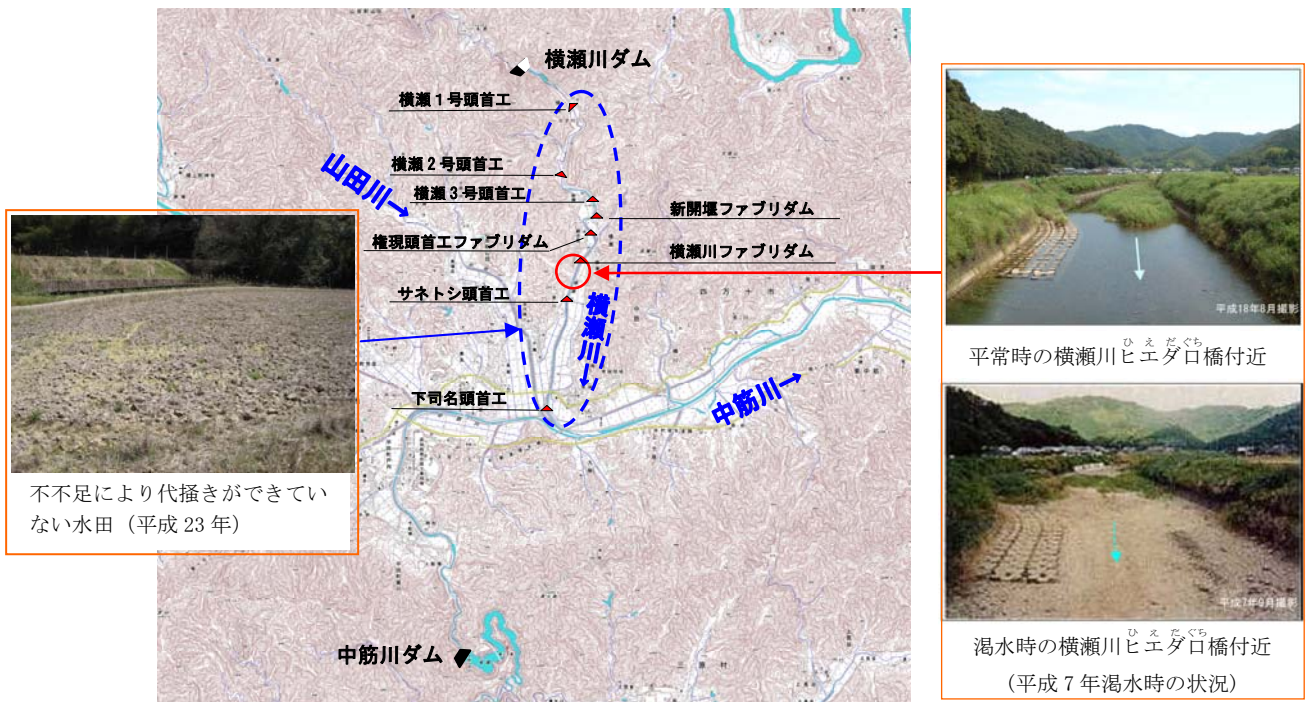
図 2-2-4 横瀬川の渇水状況

横瀬川では、8箇所の取水堰によりかんがい用水を取水しているが、少雨状態が続くと、河川が干上がりやすく、平成7年の渇水においては、瀬切れ状態が発生している。横瀬川沿川の農業用水は横瀬川の河川水に依存しているが、少雨や無降雨の日が続くと河川水位が低下し、取水量の不足や取水が困難となる状態が2~3年に1回程度発生し、特に水田では代掻きができず田植え時期の遅延や苗を作り直す状況が発生している。

瀬切れが発生すると、かんがい用水や魚類等の生育・生息環境に著しい影響が発生する。

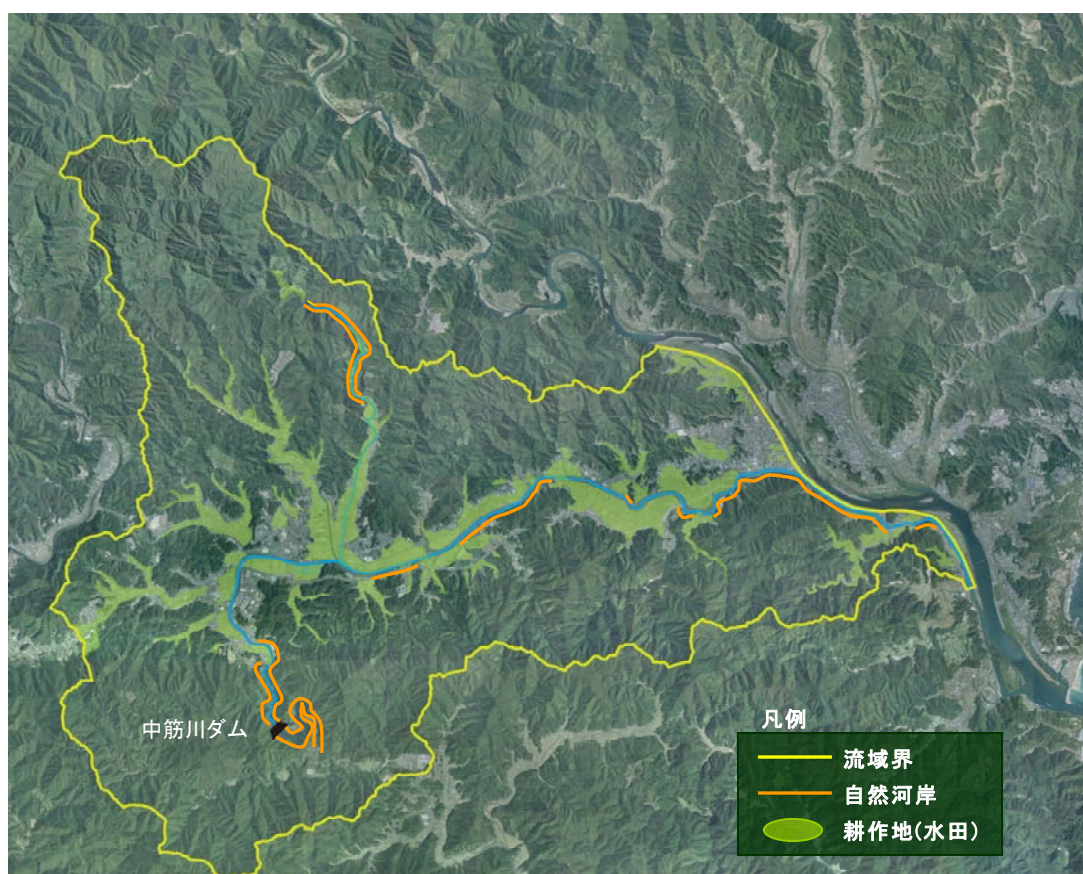
図 2-2-6 中筋川流域の状況（自然河岸及び耕作地）

中筋川の環境については、河川の勾配が非常に緩いこと、瀬、淵、湿地等の多様な水際線が形成されること、河床及び周辺は砂泥質の堆積物から成ること、河川が山際近くを流れ自然河岸がみられること、周辺が耕作地であることがあげられる。

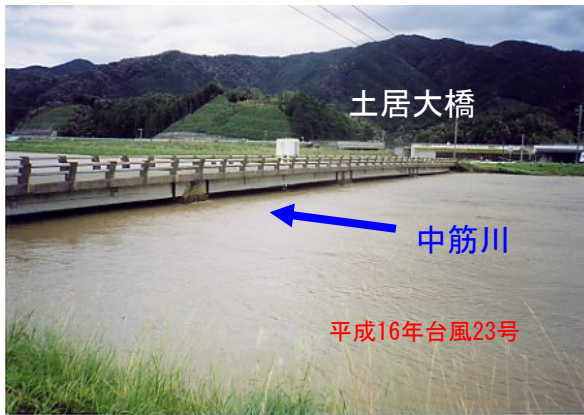
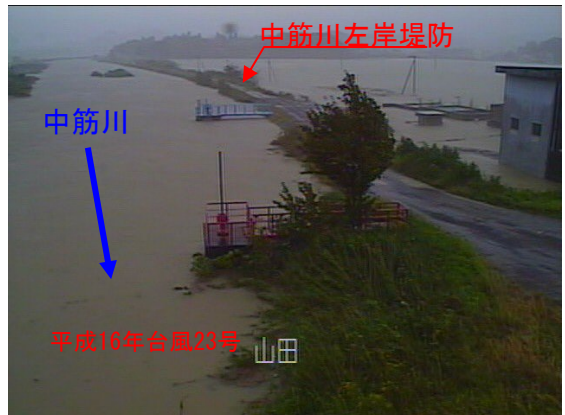
写真 2-3-1 平成 16 年 10 月洪水(台風 23 号)

平成 16 年 10 月洪水では、磯ノ川地点でピーク水位が計画高水位を超え、堤防天端に迫る程であった。その後、平成 17 年から樹木伐採を実施し、流下能力向上を行っているが、治水安全度は低く、今後も洪水時の流量を安全に流下させるための対策が必要である。

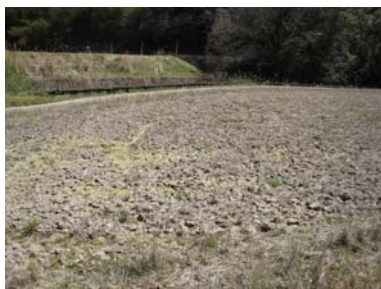
水不足により代掻きができていない水田(平成23年)

平成6年には横瀬川下流の山奈町において、イ草と並び代表的な農作物であるタバコの葉枯れや瀬切れが発生している。横瀬川沿川の農業用水は横瀬川の河川水に依存しているが、渇水状態が2~3年に1回程度発生し、特に水田では代掻きができず、田植え時期の遅延や苗を作り直す状況が発生するなど営農への影響は深刻なものとなっており、安定した農業用水の確保が望まれている。

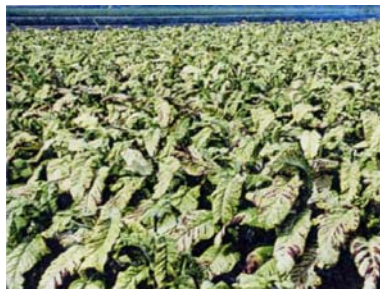
タバコ畑の葉枯れ被害の状況(平成6年)

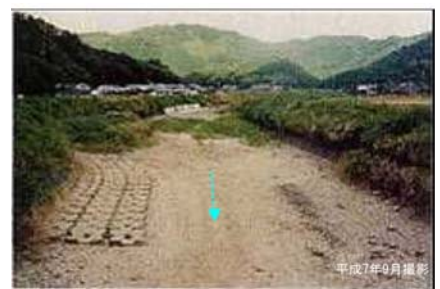
渇水時の横瀬川(平成7年)
