### 愛媛県 こくぼ 石応海岸高潮対策事業

#### 『石応海岸 高潮対策事業で砂浜が平成20年に完成』

愛媛県南予地方局建設部長 みよし つぎお 三好 次男

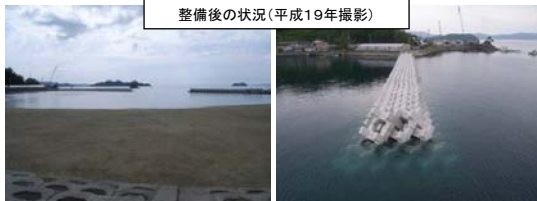
#### 整備後の状況(平成19年撮影)

【事業概要】  
事業期間 H14～H20  
工事内容  
離岸堤 東側 62m、  
西側 110m  
養浜工 約1万 m<sup>3</sup>  
(110m)  
消波工 65m

本事業は、平成20年5月に完成し、本来の高潮対策事業としての効果はもちろん、養浜部分は今年の夏、地元小学生たちの海水浴場として利用され、7月には地元住民の感謝の声とともにテレビ報道されるなど好評を得ています。また、本海岸には小学生をはじめ多くのボランティア団体が、砂浜の清掃に参加されており、その美しさを保ちながら、ますます地域住民に愛される海岸になるものと確信しております。
