■「効果の見える治水事業」

香川県 本津川(高松市)の治水事業

『本津川広域河川改修事業(緊急対策特定区間)』

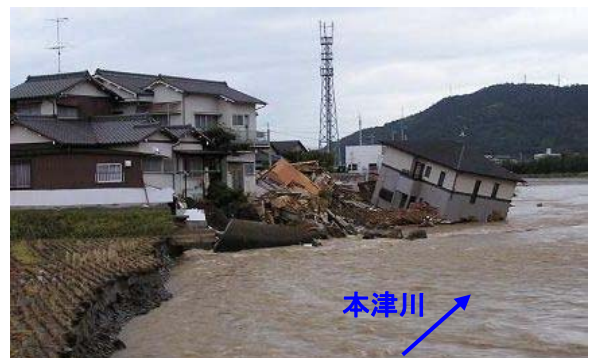
①平成16年10月台風23号出水による被災状況

これまでに本河川では、流下能力不足のため、度々台風などの大雨によって氾濫を繰り返し、浸水被害が発生してきました。特に香川県全域に甚大な浸水被害をもたらせた平成16年台風23号出水では、本津川沿川の高松市鬼無町等において人家流失を含む約380戸の浸水被害が発生しました。
