## ■効果の見える治水事業

### 徳島県 明神川 総合流域防災事業

徳島県東部県土整備局 副局長 あきやま しゅういち  
秋山 修一

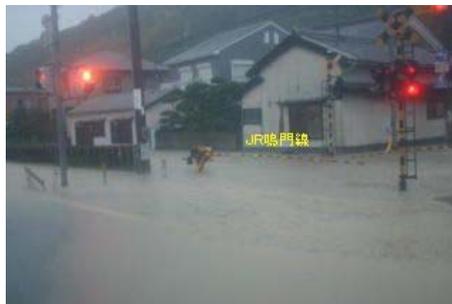
鳴門市の浸水状況(平成16年台風23号)

また、平成16年度は相次ぐ台風の影響により、鳴門市では甚大な浸水被害が発生、特に台風23号においては、明神川流域で床上37戸を含む75戸の浸水被害が発生し、早期改修を望む地元の声は以前にも増して強くなっていました。

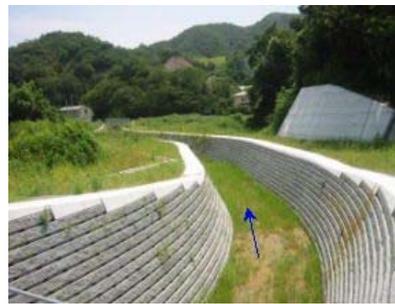
護岸・河道掘削の整備完了状況

- 施行箇所 鳴門市瀬戸町
- 施行期間 平成3年度～平成21年度
- 施行内容 施行延長 L=1,665m  
河道掘削、護岸、樋門、橋梁等

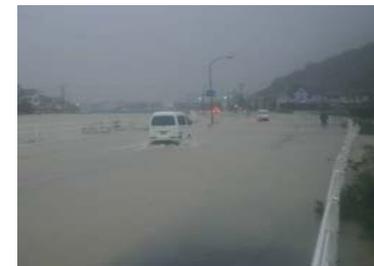
鳴門市の浸水状況(平成16年台風23号)

明神川は、川幅が狭く、堤防が低いことから、大雨のたびに洪水被害が発生していました。特に甚大な被害が発生した平成16年の台風23号においては、床上浸水37戸、床下浸水38戸、合計75戸が被災しました。このため、治水事業の推進は、当市にとって最重要課題であることから、県におかれては総合流域防災事業による河川整備に、鋭意ご努力をいただいているところであります。このような現状において、市民の安心・安全を守るためには、住民の防災意識の高揚を図ることが大切であります。平成20年に作成した洪水ハザードマップを全戸に配布し、鳴門市ホームページにも掲載した啓発活動を行ってきました。今後も関連機関、消防団および自主防災組織との連携を強化し、ソフト対策の充実を図りたいと思います。
