## ■「効果の見える治水事業」

### 愛媛県 堂々地区(八幡浜市栗野浦)の急傾斜地崩壊対策事業

愛媛県南予地方局八幡浜土木事務所長

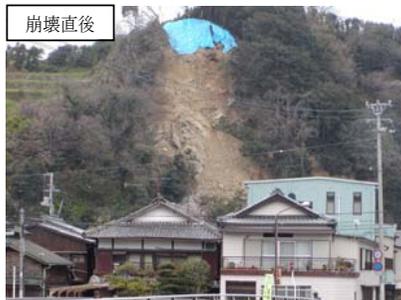
土砂や岩の一部が流れ込んだ様子

平成17年4月6日正午頃に、晴天にもかかわらず、集落に近接する斜面が高さ40m、幅約20mにわたって崩れ、3階建てアパートの2階と3階に土砂の一部が流れ込みました。この被害による人的被害はありませんでしたが、4世帯7名に避難勧告、3世帯3名が自主避難しました。

災害発生を受けて、(独)土木研究所土砂管理研究グループ地すべりチーム、愛媛大学教授らが現地調査を実施しました。その結果、被災原因は災害発生の約2週間前に福岡県北西沖の玄界灘付近で発生した福岡県西方沖地震等により地山内部の緩みが進行し、降雨により地山が飽和状態となって強度低下したため崩落したものと推定されました。

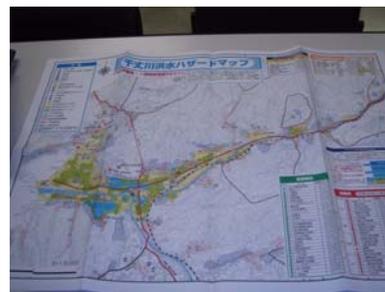
千丈川洪水ハザードマップ

特にソフト対策として、市民に「防災の心」「防災の知恵や技術」「防災のつながり」といったものをしっかり身に付けて頂くよう、平成22年3月に千丈川洪水ハザードマップを作成しました。このハザードマップは、河川流域の4,800世帯に配布し、千丈川の氾濫等による浸水想定区域、災害時の危険箇所、避難所等を明示することで、平常時から広く住民の防災意識の向上を図り、水害時における人的被害等を最小限に防ぐことを目的に活用しております。
